Bostadlandet 24, 7760 SNÅSA

**Tilbygget 1/2 part, fint beliggende i  
Viosen. 3 soverom | 2 stuer | Bad  
fra 2023 | Mulighet for rask  
overtagelse.**

### Aktiv Eiendomsmegling Steinkjer

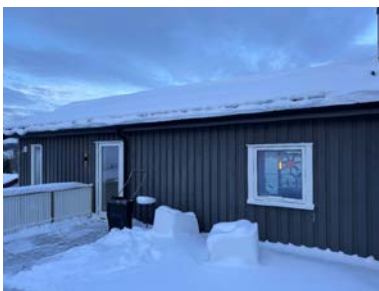
Siden taket (takkonstruksjon, takteking og skorstein) kun er observert fra bakkenivå, er vurderingen begrenset av dette. Det er ikke sikkerhetsmessig forsvarlig å bevege seg ut på taket. Selv om det ikke er avdekket skader under befaringen, betyr ikke dette at det ikke foreligger skader som en besiktigelse på taket kan avdekke.

- Det bør foretas nærmere undersøkelser av takteking når taket er snøfritt.

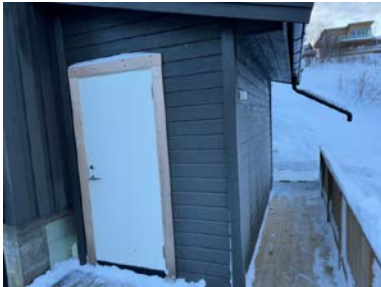
### Nedløp og beslag

Takrenner og nedløp er av plastbelagt stål.

Eventuelle lekkasjer på renner er ikke undersøkt.

- Det må foretas tiltak for å lukke avviket.

Nærmere undersøkelser anbefales når snø er tint av taket ihht. beslag, renner, snøfangere og stigetrinn.

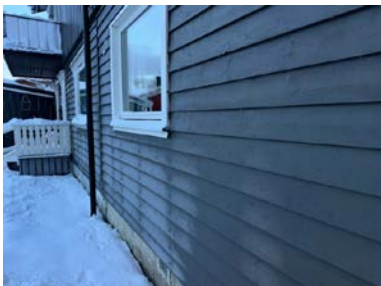
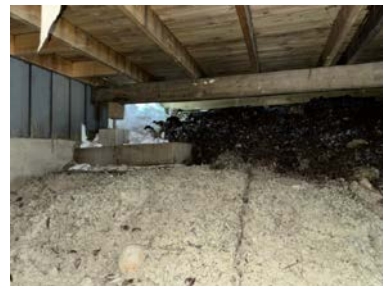
## TG 2 Veggkonstruksjon

Veggene har bindingsverkskonstruksjon fra byggeår og tilbygd periode.  
Fasade/kledning har stående og liggende bordkledning.

Løpende vedlikehold og lokale utbedringer.

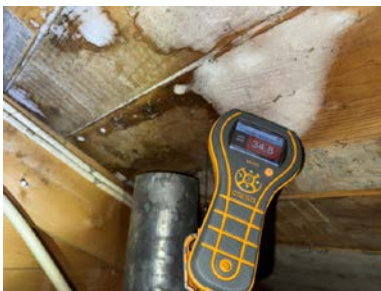
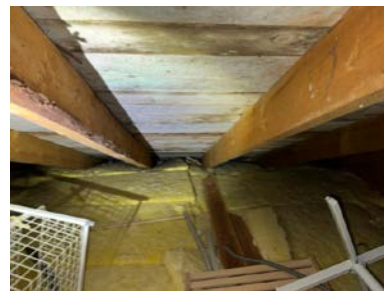
## TG 2 Takkonstruksjon/Loft

Stedvis lite lufting langs raft, øker faren for kondensering.  
Noe som er registrert med rim på undertak og kondensering.  
En del fuktmerker på sperrer og undertak.  
Lufterør er avsluttet på kryploftet, økende kondensering rundt dette. (Dette er opplyst fjernet etter befaringen).  
Piggmålinger viser fra 19 til 30 %, dette er fuktig trevirke.  
Noe uryddig isolering.  
Spor etter mus.

Nærmere undersøkelser og utbedringer må påregnes.

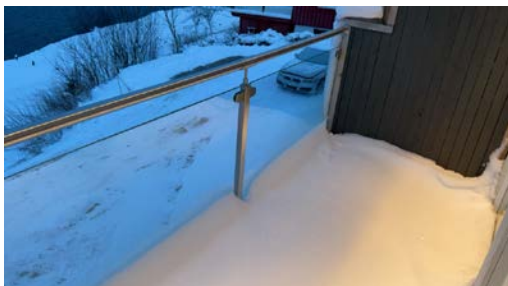
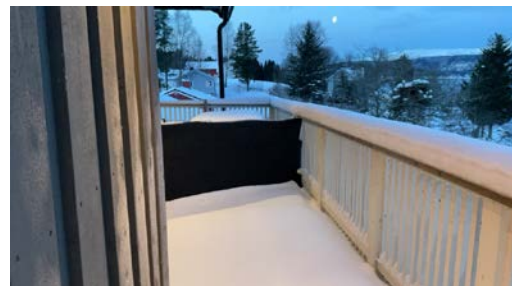
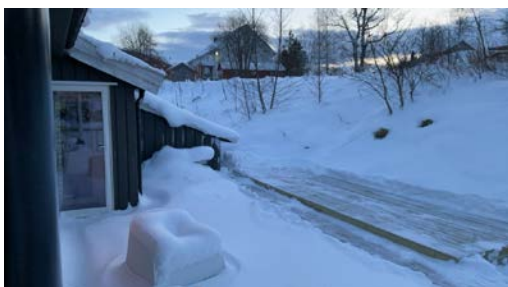
- Balkonger/terrasse er snødekt og derfor ikke nærmere vurdert.
- Balkong/terrasse ligger over innredede boligrom, usikker konstruksjon. Konstruksjonsutforming gir økt fare for skader.

- Det bør foretas nærmere undersøkelser av balkong/terrasser når den er snøfri.

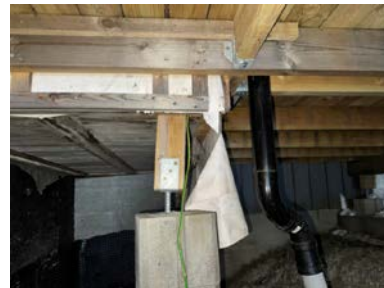
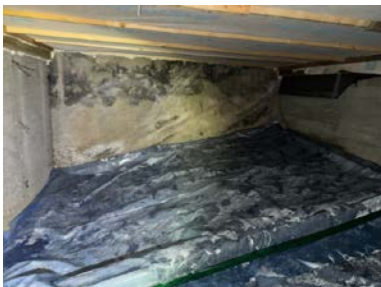
Ved tilfeldig kontroll, er vektprosent fukt i stubbloft målt til 17 %.  
Piggmålinger viser vanninnhold i trevirke og måles i vektprosent.  
0- 16 % betegnes som tørt trevirke.  
16-21% Fare for utvikling av sopp og råte.  
21-30% Stor fare for sopp og råte (Trevirket er fibermettet ved 28 %).  
Misfarging av stubbloft, økende mot grunnmur.  
Synlig fukt inn under plast, kombinasjon av inntrenging fra terreng og normal kondensering under plast.  
Edderkopper og kokonger relatert til fuktproblemer, er registrert.

Krypkjellere er generelt å betrakte som en risikokonstruksjon. Ofte beheftet med fukt, sopp og råteproblemer. Dette skyldes i hovedsak for dårlig ventilering og jordfukt transport fra grunnen.

Løpende observasjoner og lokale utbedringer.

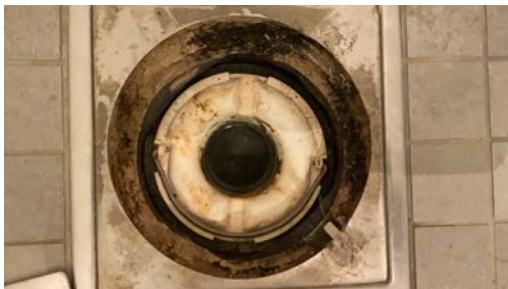
- Det er mulighet for at det kan forekomme vannlekkasje på våtrommet hvor vann ikke vil gå til sluk.
- Det er påvist at noen fliser har bom (hulrom under).
- Det er påvist avvik i fallforhold til sluk i forhold til krav i forskrift på byggetidspunktet.

- Et bad med manglende/reduert fall til sluk blir mindre funksjonelt og sikkert for brukeren. Dette kan medføre stående vann på gulvet, vann som ikke ledes effektivt til sluket, økt risiko for at vann renner ut av rommet og redusert sklisikkerhet på gulvet.
- Selv om bom eller hull i flis ikke alltid er et umiddelbart problem, bør det overvåkes nøye for eventuell utvikling i sprekker i flisfuger e.l. oppstår. Dette må en foreta tiltak for, for å begrense utviklingen.

Jevnlig rens av sluk og oppfølging.  
For videre info. ang. oppbyggingen anbefales det at selger kontaktes.

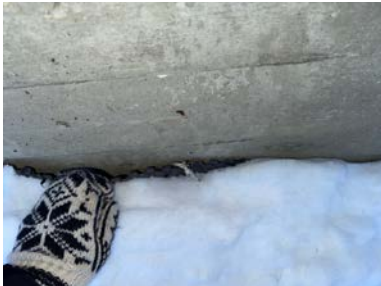
## TG 2 Grunnmur og fundamenter

Grunnmuren har sprekkdannelser.

Grunnmur av betong.  
Ukjent vedrørende fundamentering.

Løpende vedlikehold.
