# Tilstandsrapport

Fritidsbolig

Sandebekklie 135, 2923 TISLEIDALEN

Rapportdato: 20.08.2025

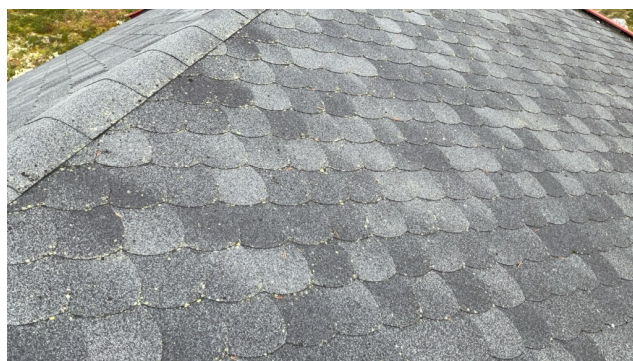
Mosedannelse på tekking, må hensyntas alder

- Overvåk tilstanden jevnlig. For å få tilstandsgrad 0 eller 1 må tekkingen skiftes ut, men tidspunktet for når dette er nødvendig er vanskelig å si noe om.
- Når takteking og undertak begynner å bli gamle, øker risikoen for lekkasjer, noe som kan føre til omfattende og kostbare reparasjoner av underliggende konstruksjoner dersom en ikke foretar tiltak på konstruksjonene før dette oppstår.

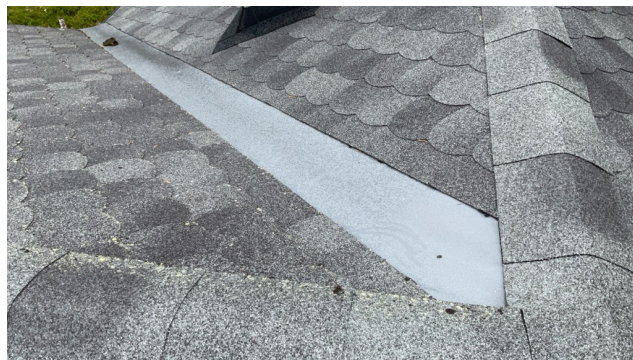
Benyttet ulike materialvalg med protanduk i grad

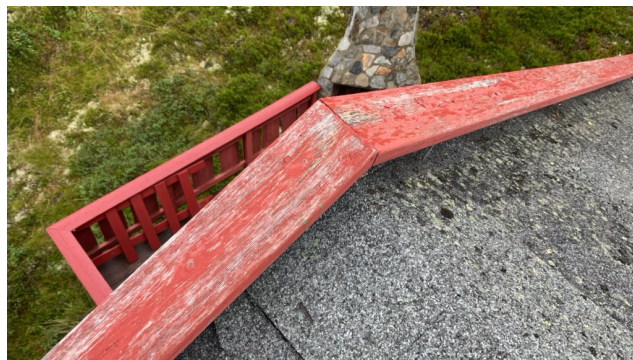
Slitasje på isbord

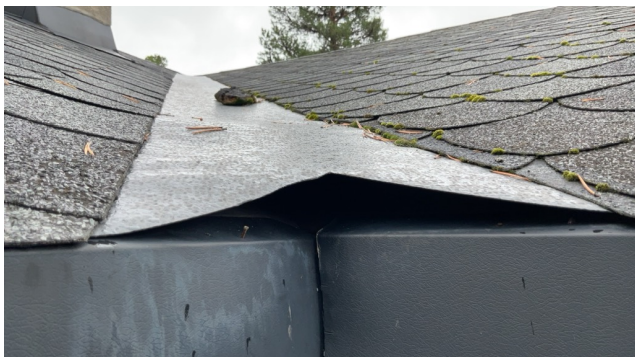
Det er åpninger av grad ved takfot, der duk har strekt seg og fare for oppfukting av takfot ved snø/nedbør kombinert med vind

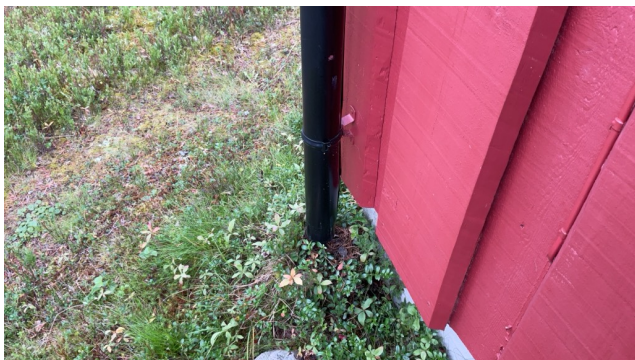
Manglende bortledning av takvann

- Det bør lages system for bortledning av vann fra taknedløp ved grunnmur.
- Stigetrinn for feier må monteres.

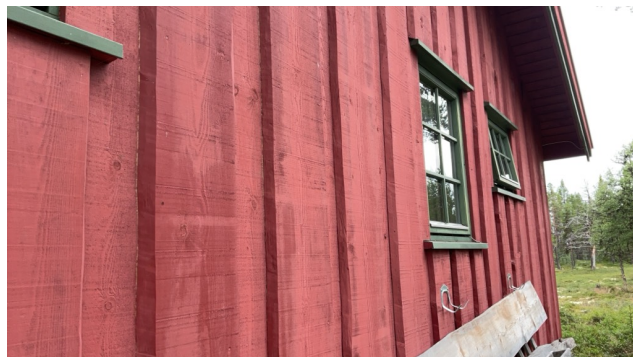
- Det er ingen eller liten lufting i nedre kant av kledning mot grunnmur.
- Det er påvist andre avvik:

Vedlikeholdsbehov

Luftet kledning var ikke vanlig ved oppføringstidspunktet. Normalt fungerer det med ikke luftet kledning i tørt fjellklima. Skulle ytterveggene kles på nytt vil det være hensiktsmessig å etablere lufting.

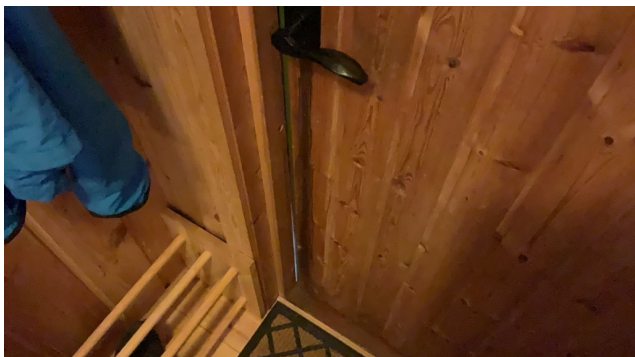
Fra ytterdør er det registrert utettheter/luftlekkasjer i overgang dørblad/karm, samt slitasje/merker innvendig.

Synlig luftlekkasje i overgang dørbord og karm.

- Det må foretas tiltak for å lukke avviket.

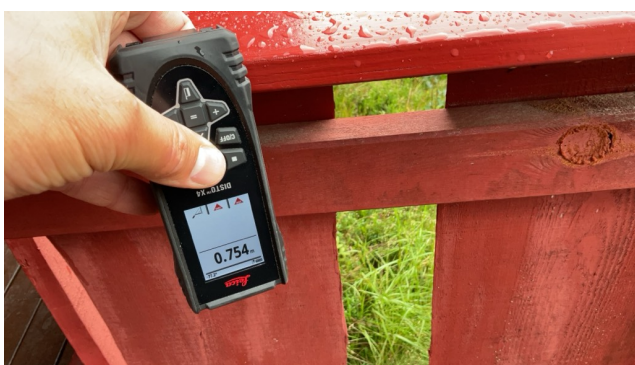
- Rekkverket er for lavt i forhold til dagens krav til rekkverkshøyder.
- Det er påvist andre avvik:

Lav rekkverkshøyde

- Rekkverkshøyde må endres for å tilfredsstille krav på byggemeldingstidspunktet.
- Det må foretas tiltak for å lukke avviket.

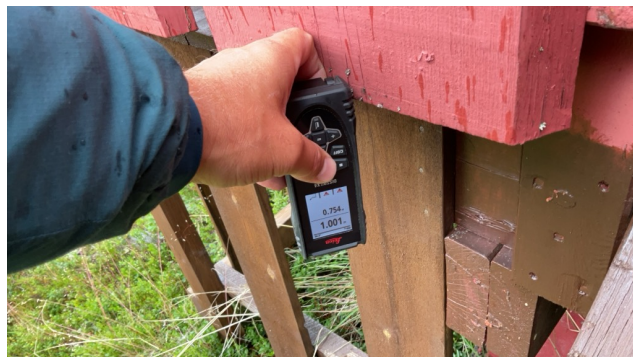
Høyde til terreng 0,5 m og tilstrekkelig rekkverkshøyde kreves

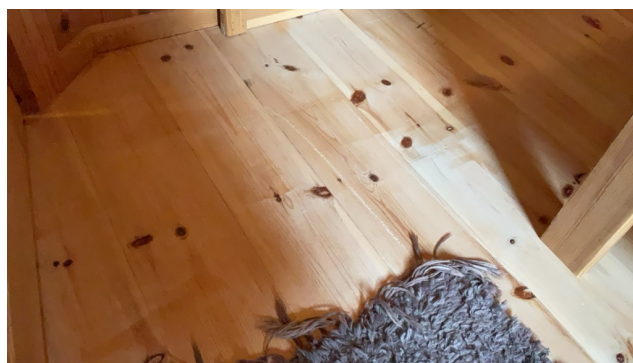
Skjolder på overflatebehandling

- Det må foretas tiltak for å lukke avviket.

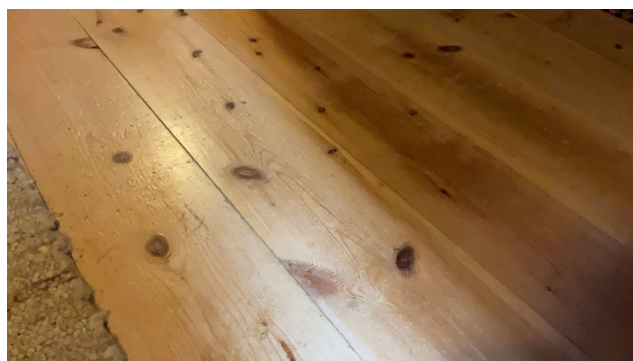
Bruksslitasje

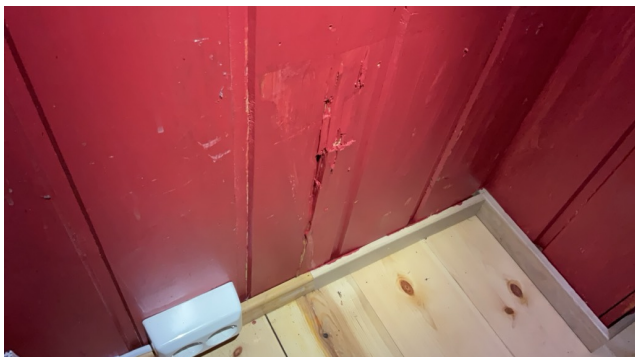
Skade på trepanel i bod

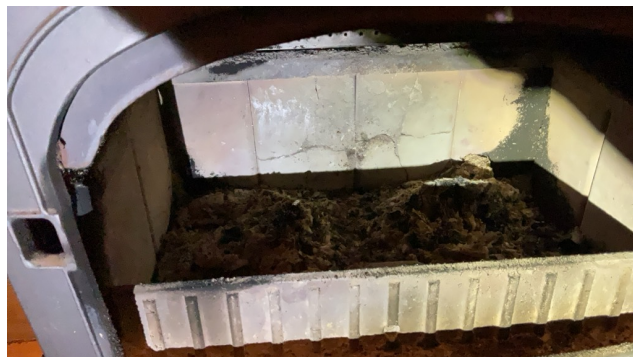
Sprekker i ovnsteiner i vedovn.

Sprekker i ildfaste steiner i vedovn

- Det må foretas tiltak for å lukke avviket.

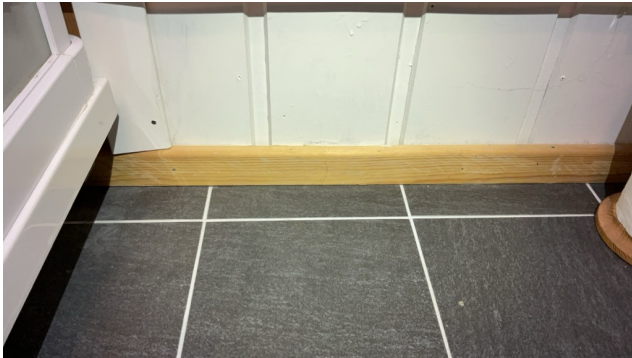
- Det er ikke etablert tettesjikt/membran i gulv eller overgang gulv som betegnes som våtsone.
- Lekkasjevann vil føre til fukt og videre skade i konstruksjoner.
- Ingen ventilering av rommet.

- Manglende oppgradering av våtrommet medfører høy risiko for at konstruksjonene ikke vil tåle vanlig bruk av vann eller lekkasjer. Selv om det er dusjkabinett, er det fortsatt en betydelig risiko for at våtrommets konstruksjoner ikke tåler lekkasjer. Dette kan føre til fuktskader på tilstøtende konstruksjoner.
- Manglende oppgradering av våtrommet medfører høy risiko for at konstruksjonene ikke vil tåle vanlig bruk av vann eller lekkasjer. Dette kan føre til fuktskader på tilstøtende konstruksjoner.
- Våtrommet må totalrenoveres. Alle forhold med tettesjikt, våtsone, sluk m.m. må dokumenteres.

Ikke synlig tettesjikt i gulv eller vegg som ansees som våtsone

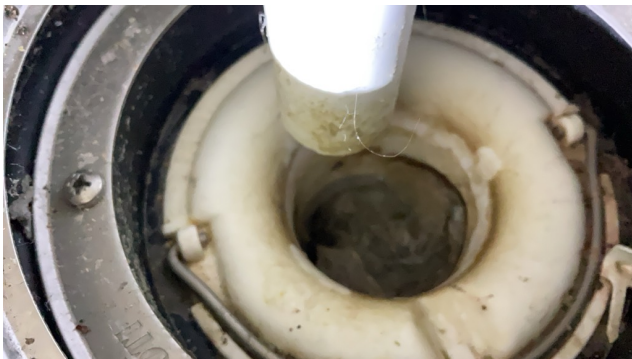
Fra sluk var det ikke synlig tettesjikt under klemring

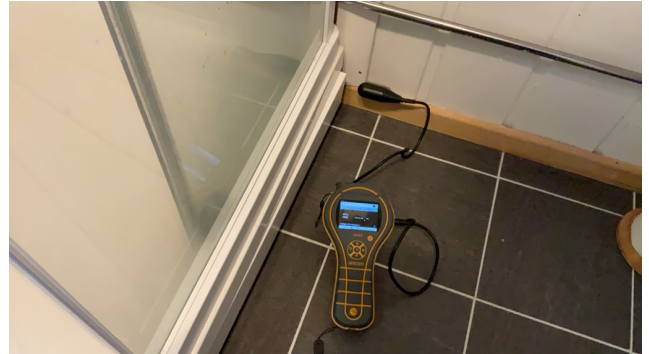
Ved fuktmåletaking av vegg ved kabinett var det ikke fuktutslag

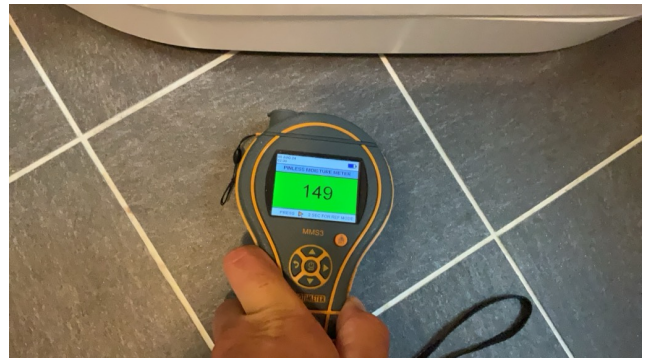
Ved overflatesøk på gulv var det ikke fuktutslag

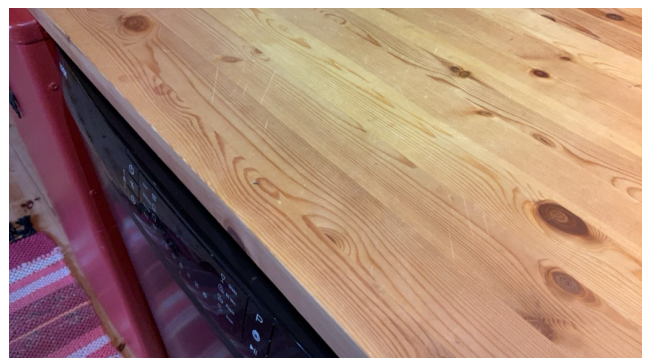
Slitasje på benkeplate

- Det må foretas tiltak for å lukke avviket.

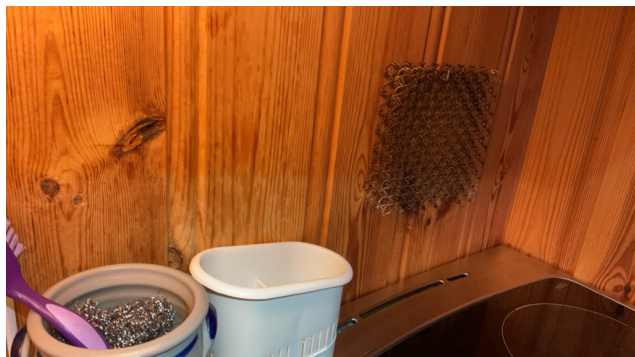
Merker på vegg mellom benk/overskap

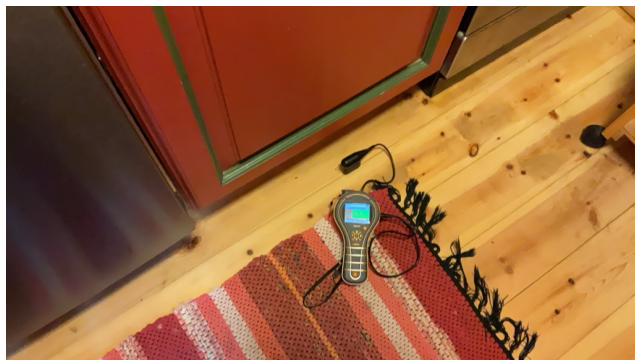
Ved fuktmåletaking av gulv foran innredning var det ikke fuktutslag

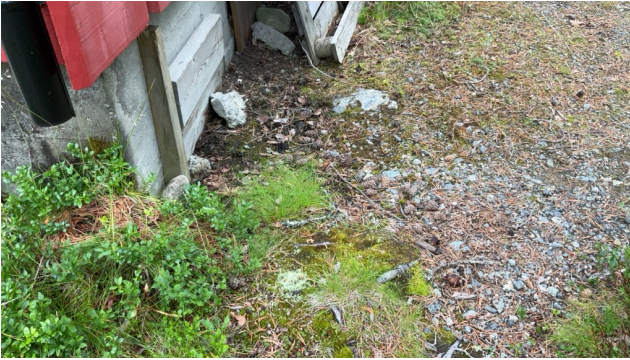
Stedvis flatt/manglende fall og anbefales terreng justering for overflatevann vekk fra bygningskropp

- Det bør foretas terrengjusteringer.
