# TILSTANDSRAPPORT

Tomannsbolig

Skuggen 31 A  
5379 STEINSLAND  
4626/115/1/380/0/0

02.07.2025

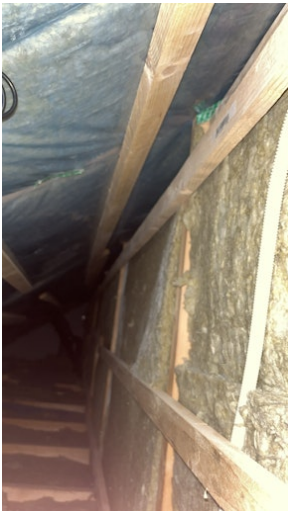
Konstruksjonen er en lukket sperrekonstruksjon uten mulighet for inspeksjon. Ingen tegn til svikt eller skader ved inspeksjon av himling i loftsetasjen.

Ingen tegn til kondens eller fukt ble avdekket i himling eller knevegger.

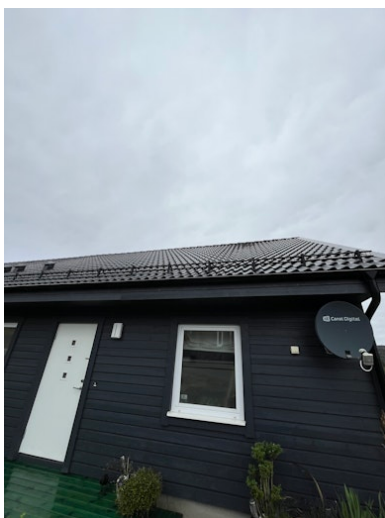
Taket er tekket med betongtakstein. Taket fremstår som tett og i solid utførelse. Ingen ødelagte/knekte stein på befaringsdagen. Det er etter innvendig kontroll ingen tegn til lekkasjer gjennom tekkingen. Undertak er ikke kontrollert. Taket ble kontrollert fra bakkenivå.

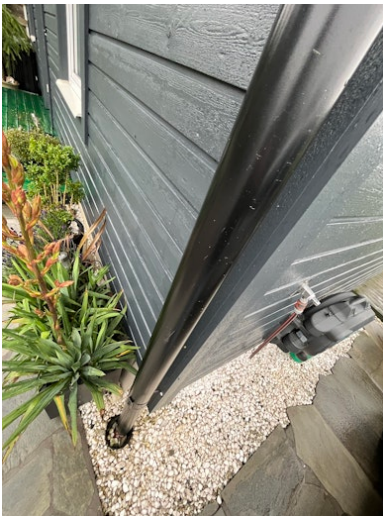
Nedløp er ført ned mot bakken med utkast. Det observeres ingen synlige skader, feil fall eller mangler på takrenner og nedløp.

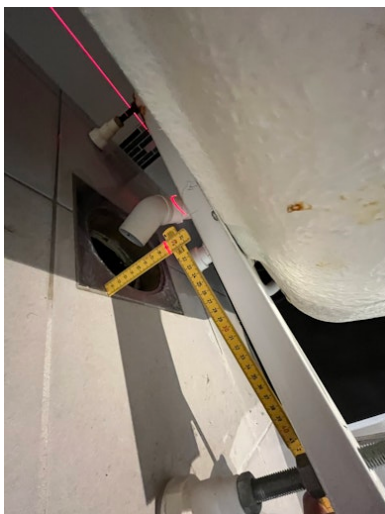
Ingen skader eller avvik utover normal bruksslitasje avdekket på overflatene.

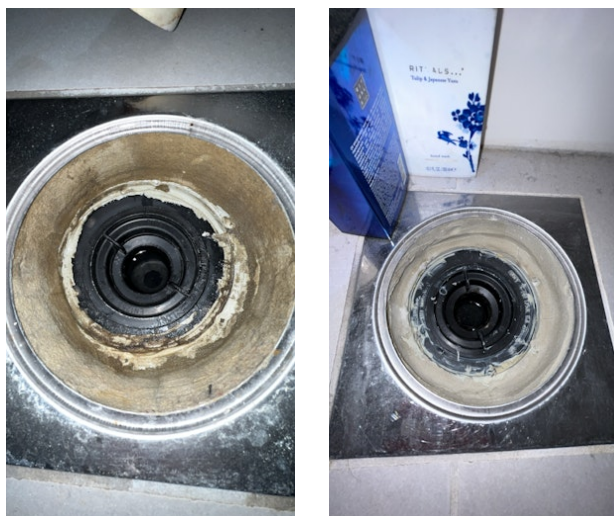
Det er synlig bruk av både membran og mansjett under klemring i sluk.
