# Tilstandsrapport

Fritidsbolig

Korgfjellvegen 445 C, 8672 ELSFJORD

Befaringsdato: 13.06.2024

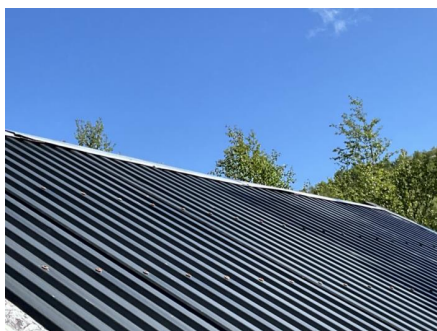
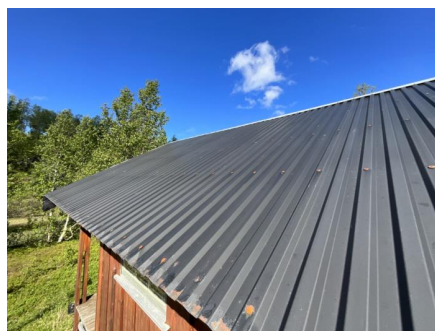
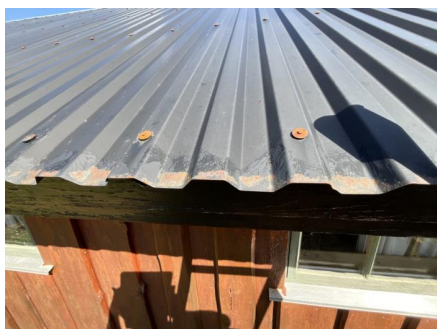
- Mer enn halvparten av forventet brukstid er passert på taktekingen.
- Mer enn halvparten av forventet brukstid er passert på undertak.
- Det er påvist andre avvik:

Det ble registrert rust i nedre del av takplatene. Platene er festet med spiker som er rustet og kommet opp. Mulig som følge av isdannelse på vinterstid. Infesting er begrenset. Mønebeslag er løst og ikke tilstrekkelig festet.

- Tidspunkt for utskiftning av undertak nærmer seg.
- Tidspunkt for utskiftning av takteking nærmer seg.
- Andre tiltak:

Det anbefales å fjerne rust fra plater og påføring av egnet overflatebehandling. Løst beslag anbefales festet, og spiker anbefales erstattet med egnede skruer. Dagens løsning med spiker kan føre til at takplater løsner med tiden. Tilhørende pakninger i spikerhoder har reduserte tettende egenskaper.

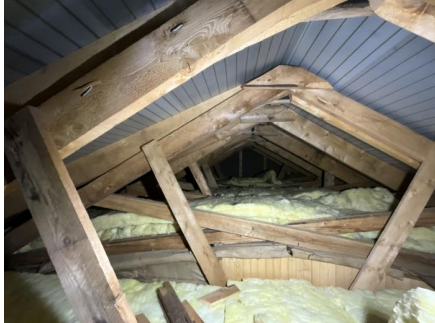
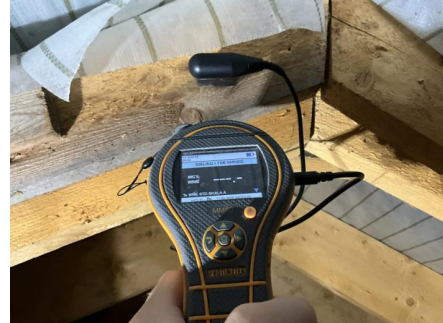
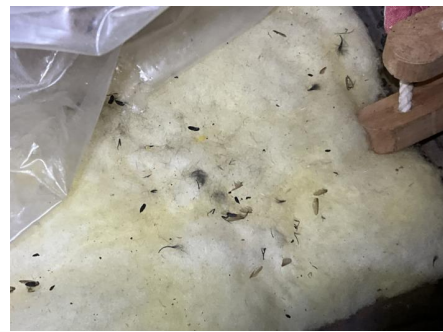
- Det er påvist fuktskjolder/skader i takkonstruksjonen.
- Det er registrert symptom på aktivitet fra skadedyr

Fuktskjolder registrert ved gjennomføring av stålpipe. Det ble registrert museskitt på enkelte steder på loftet.

Fuktskjolder rundt pipe indikerer perioder med fuktig miljø. Ved måling ble det ikke registrert forhøyede verdier. Anbefales kontrollert på vinterstid.

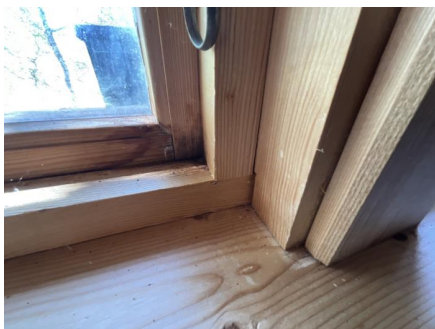
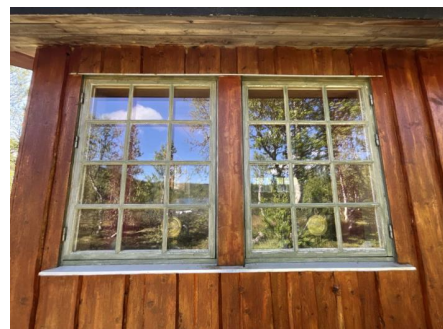
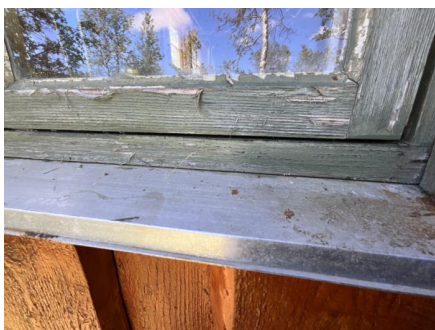
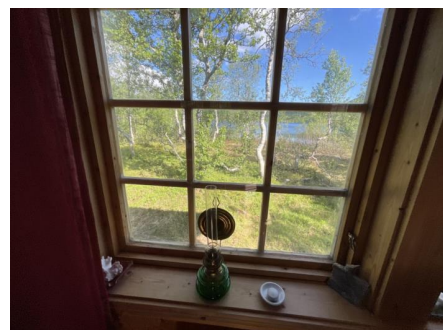
- Karmene i vinduer er slitte og det er sprekker i trevirket.

- Det må påregnes noe vedlikehold og at enkelte vinduer må skiftes ut.

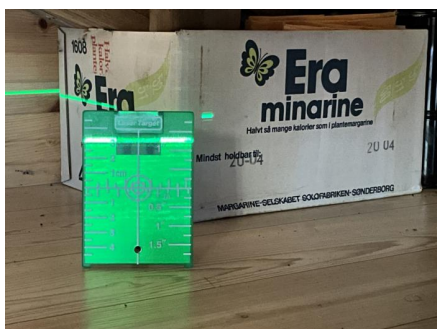
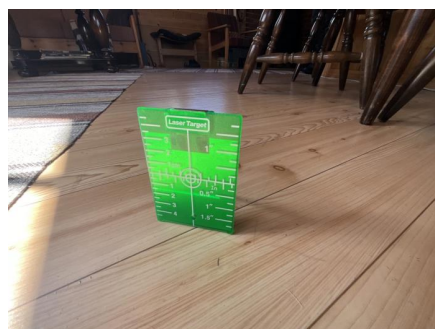
- Målt høydeforskjell på mellom 10 - 20 mm innenfor en lengde på 2 meter. Tilstandsgrad 2 gis med bakgrunn i standardens krav til godkjente måleavvik.
- Målt høydeforskjell på over 30 mm gjennom hele rommet. Tilstandsgrad 3 gis med bakgrunn i standardens krav til godkjente måleavvik.

- For å få tilstandsgrad 0 eller 1 må høydeforskjeller rettes opp. Det vil imidlertid sjelden være økonomisk rasjonelt som et enkeltstående tiltak i en bolig som dette. Dersom boligen en gang skal renoveres, kan man vurdere slike tiltak.

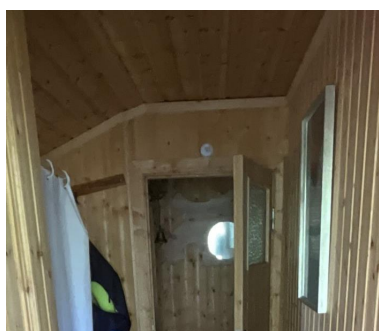
1. Er det mangler for brannslukningsutstyr i boligen iht. forskriftskrav på søknadstidspunktet, men minst Byggeforskrift 1985?  
**Ja Hytten mangler brannslukningsapparat.**
2. Er det skader på brannslukkingsutstyr eller er apparatet eldre enn 10 år?  
**Nei**
3. Er det mangler på røykvarsler i boligen iht. forskriftskrav på søknadstidspunktet, men minst Byggeforskrift 1985?  
**Nei**
4. Er det skader på røykvarslere?  
**Nei**

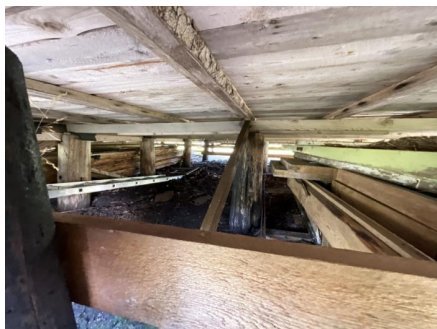
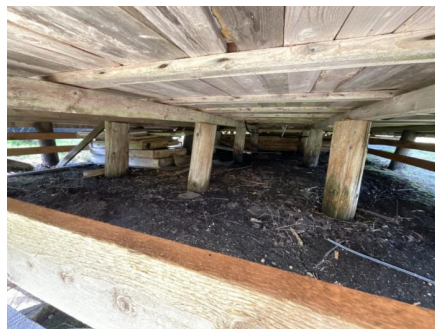
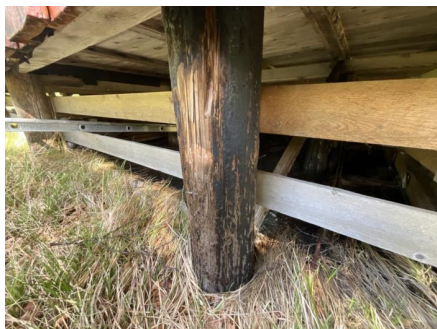
- Det er registrert sprekker/deformasjoner som gir grunn til å overvåke konstruksjonen.

Flere av pelene har deformasjoner og heller ut. Til tross for høyt antall er ikke trepelene avstivet tilstrekkelig og har begynt å sprekke opp. Situasjonen er usikker.

Det anbefales å stive av trepelene flere veier og sikre mot bevegelser. Vurdering av supplerende fundamentering anbefales. Ved utskifting av peler må dette leveres på godkjent avfallsmottak. Hvis tiltak uteblir kan ikke ytterligere bevegelser utelukkes.

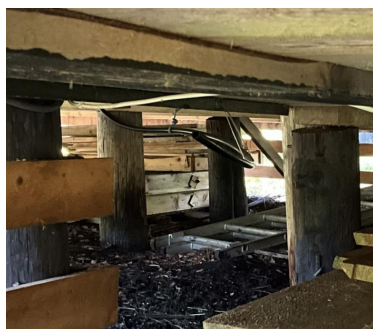
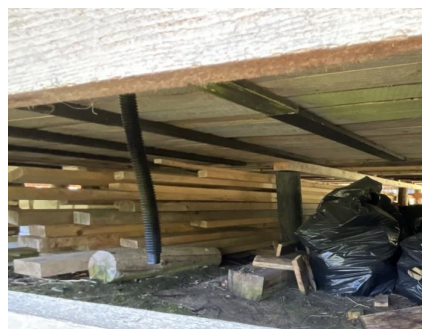
Utvendige avløpsrør er av plast og er fra 1987.

- Det er ikke behov for utbedringstiltak siden anlegget fungerer i dag, men ut ifra alder kan skader plutselig oppstå på eldre anlegg.
