Tilstandsrapport

Fritidsbolig

Lonen 22 , 4480 KVINESDAL

Befaringsdato: 16.04.2026

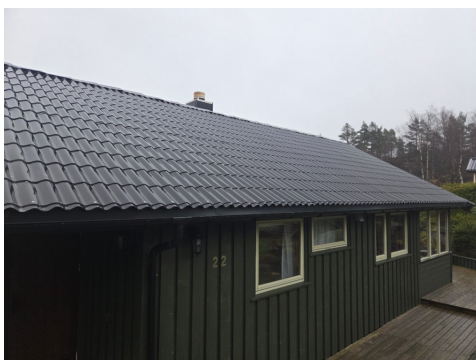
- Mer enn halvparten av forventet brukstid er passert på taktekingen.
- Det er avvik:

Det er registrert mindre avskallinger av lakk på metallplatene stedvis.

Oversikt takteking.

- Tiltak:
- Overvåk tilstanden jevnlig. For å få tilstandsgrad 0 eller 1 må tekkingen skiftes ut, men tidspunktet for når dette er nødvendig er vanskelig å si noe om.

Lokale reparasjoner må påregnes der hvor lakken er flasset av.

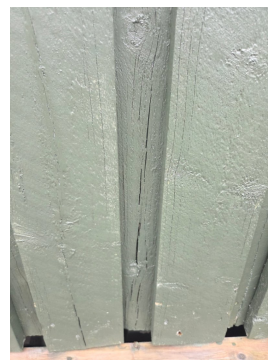
Kledningen er passert over halvparten av levetiden. Det er registrert sprekker i kledningsbord stedvis.

Sprekkdannelser i kledningsbord.

Lokale utskiftninger og vedlikehold må påregnes. Tidspunkt for utskiftning av kledningen nærmer seg, men nøyaktig tidspunkt for når dette vil bli nødvendig er vanskelig å si. Kledningen fungerer fint slik dagens situasjon er.

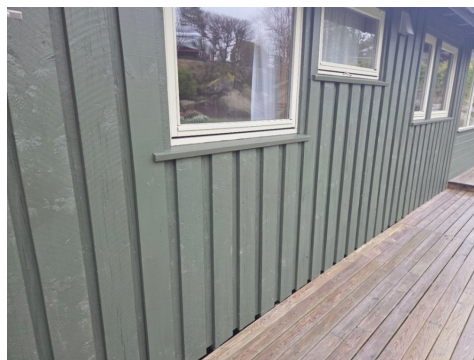
Oversikt kledning.

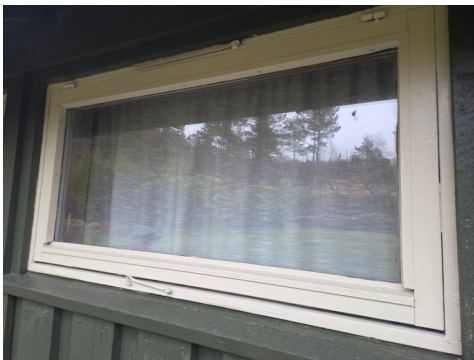
Over halvparten av forventet levetid på vinduer er passert.
Stedvis værslitte karmen finnes.

Oversikt vindu.

Vedlikehold må påregnes.

Tidspunkt for utskiftning av vinduene nærmer seg, men det er vanskelig å si nøyaktig når dette vil bli nødvendig.

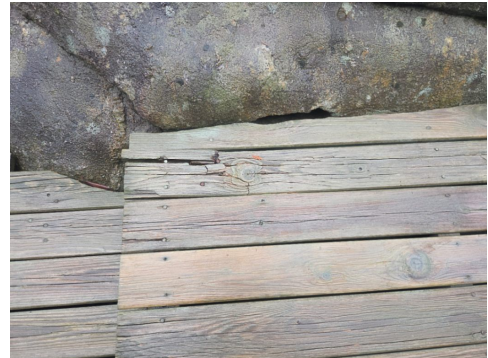
Noe råte i treverk er registrert.
Terrassebord er værslitt.

Skade i terrassebord.

Lokale utskiftninger og vedlikehold av terrassebord må påregnes.

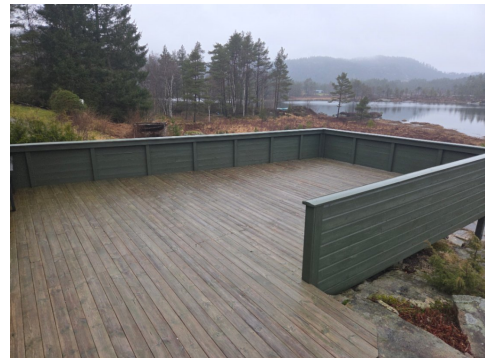
Oversikt terrasse.

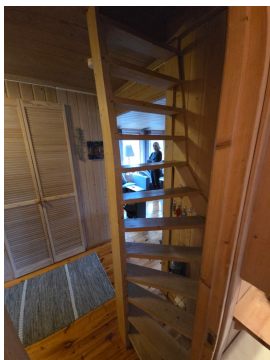
Trappa er bratt, og kan ikke brukes som en normal trapp mellom etasjer. Trappa bør heller anses som en stige som går opp til hems.

Bilde av trapp opp til hems.

Trappa/stigen kunne vært sikret med rekkverk/håndløpere.

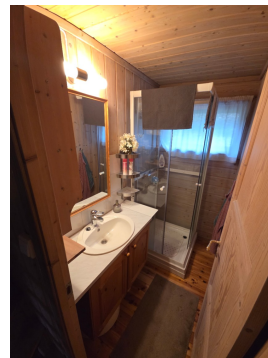
Badet er ifra byggeår, og er ikke bygget som et våtrom etter dagens standard.

Det er ikke våtromsmembran i våtsoner.

Ventilering av rommet er ikke tilfredsstillende.

Overflater er ikke ansett som egnet for bruk på våtrom.

- Våtrommet må oppgraderes for å tåle normal bruk etter dagens krav.

Oversikt bad.

- Våtrommet har behov for omfattende oppgraderinger. For å sikre en løsning som oppfyller gjeldende krav, bør tettesjikt, sluk og røropplegg oppgraderes og dokumenteres.

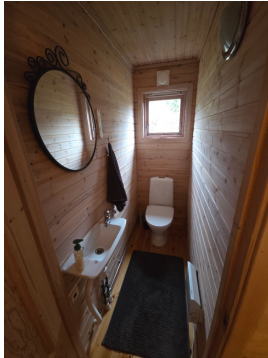
- Toalettrom har ingen ventilering fra rommet, NS 3600 krever mekanisk avtrekk for å kunne gi TG 0/1.

WC-rom.

- Mekanisk avtrekk bør etableres på toalettrom.

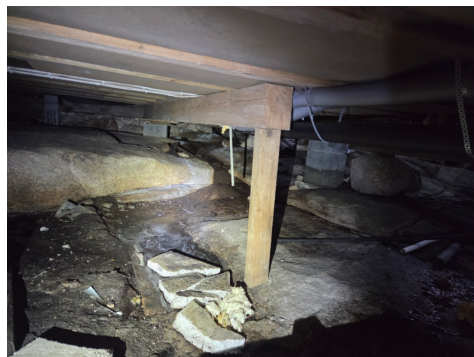
Søylen på bildet bør monteres i en søylesko, slik at treverk løftes opp fra bakkeniva.

Innfestning av dragere under hytta, er stedvis ikke tilfredstillende. Det er registrert manglende innfestning og skjeve fundamenter. Søyler av tre under hytta, er ikke fagmessig montert.

Dragere må innfestes pilarer og søyler.

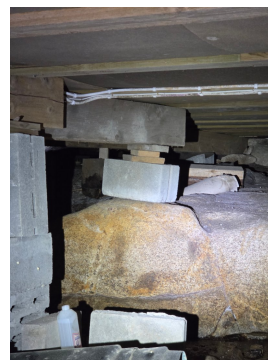
Fundmanetering og anlegg for dragere er ikke fagmessig utført. H
