# Tilstandsrapport

Enebolig

Løkkenveien 368 , 7332 LØKKEN VERK

gnr. 428, bnr. 81

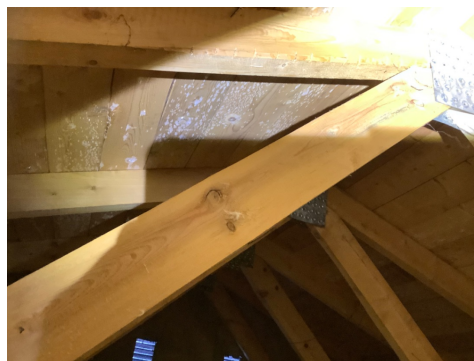
### ! TG 2 Takkonstruksjon/Loft

- Det er begrenset/dårlig ventilering av takkonstruksjonen.

Det er ventiler i gavlvegger, men ikke luftespalter i raft. Det registreres rim i taktro.

- Lokal utbedring bør utføres.
- Lufting/ventilering bør forbedres.

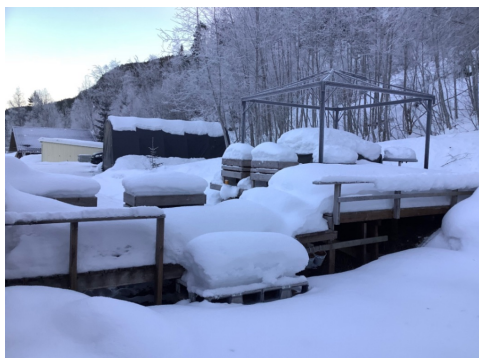
## ! TG IU Balkonger, terrasser og rom under balkonger

- Balkonger/terrasse er snødekt og derfor ikke nærmere vurdert.

- Det bør foretas nærmere undersøkelser av balkong/terrasser når den er snøfri.

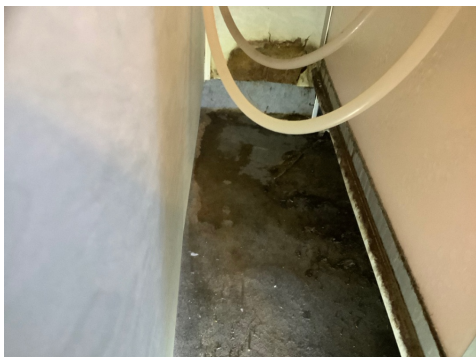
## ! TG 3 Generell

Det har vært lekkasje fra dusjkabinett og det registreres fuktskader bak dusjkabinett.

### TG 3 Tilliggende konstruksjoner våtrom

- Ved andre fuktundersøkelser enn hulltaking, er det påvist indikasjoner på fuktskader.

- Våtrommet må totalrenoveres. Alle forhold med tettesjikt, våtsone, sluk m.m. må dokumenteres.

- Dersom tiltaket ikke utføres er det fare for at eventuelle skader i veggen ikke avdekkes.
