# Tilstandsrapport

Enebolig

Klundbyvegen 262, 2836 BIRI

Befaringsdato: 25.03.2025

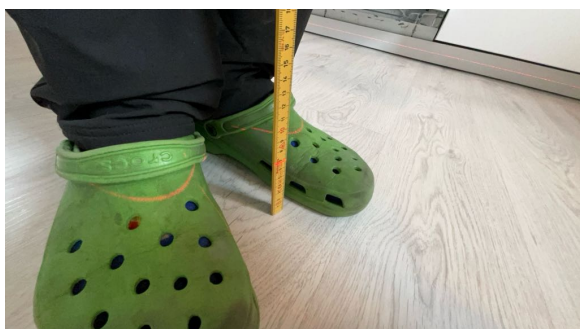
- Målt høydeforskjell på over 20 mm innenfor en lengde på 2 meter. Tilstandsgrad 3 gis med bakgrunn i standardens krav til godkjente måleavvik.

Skjevheter i etasjeskiller, dette er normalt byggeåret tatt i betraktning. En del skjevheter i etasjeskiller. Helningsavvik på 23 mm ble målt i kjøkken. Tilstandsgrad gis pga. nevnte forhold.

Helningsavvik på 23 mm ble målt i kjøkken.

Jeg anbefaler ytterligere undersøkelser. For å lukke avviket må det gjøres tiltak.

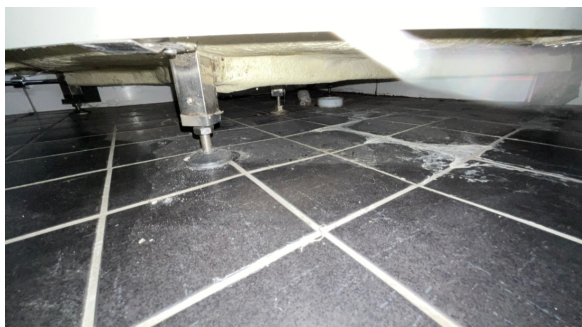
Sluk var ikke mulig og befare.

- Gjennomføre ytterligere undersøkelser og foreta utbedring av skade.

Jeg anbefaler ytterligere undersøkelser da utførelsen på arbeidet kan påvirke brukstiden og risikoen for fuktskader.
