Klundbyvegen 262, 2836 BIRI

**BIRI - Praktisk enebolig med fin utsikt over 2 plan. Innholdsrik bolig med landlig beliggenhet mellom mjøsbyene.**

# Tilstandsrapport

Befaringsdato: 25.03.2025

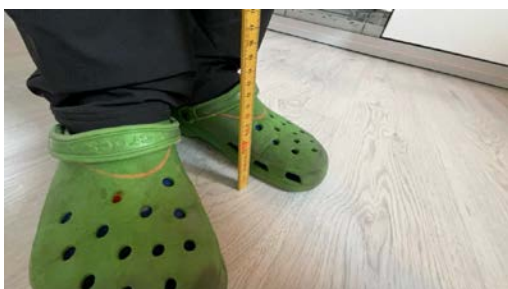
- Målt høydeforskjell på over 20 mm innenfor en lengde på 2 meter. Tilstandsgrad 3 gis med bakgrunn i standardens krav til godkjente måleavvik.

Skjevheter i etasjeskiller, dette er normalt byggeåret tatt i betraktning. En del skjevheter i etasjeskiller. Helningsavvik på 23 mm ble målt i kjøkken. Tilstandsgrad gis pga. nevnte forhold.

Helningsavvik på 23 mm ble målt i kjøkken.

Jeg anbefaler ytterligere undersøkelser. For å lukke avviket må det gjøres tiltak.

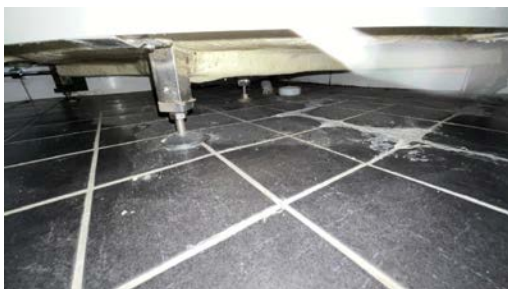
Sluk var ikke mulig og befare.

- Gjennomføre ytterligere undersøkelser og foreta utbedring av skade.

Jeg anbefaler ytterligere undersøkelser da utførelsen på arbeidet kan påvirke brukstiden og risikoen for fuktskader.
