# Tilstandsrapport

Enebolig

Starumgutua 52, 2330 VALLSET

Befaringsdato: 29.08.2025

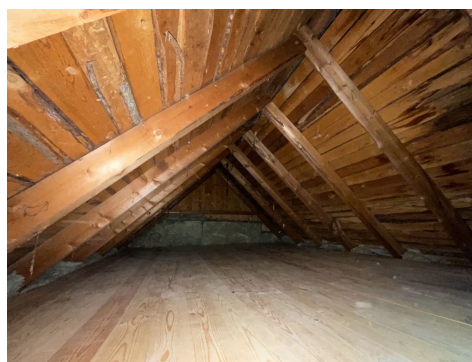
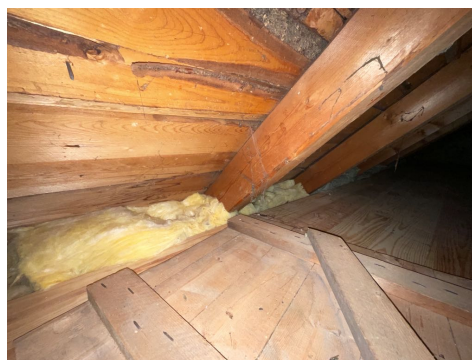
Senteravstand for takstoler er 80-85 cm. På generelt grunnlag gir dette en dårligere konstruksjonsstyrke enn dagens gjeldende krav. Vurdering basert på alder. Tilstandsgrad 2 gis med bakgrunn i at mer enn halvparten av forventet brukstid på konstruksjonen er passert, samt påviste forhold.

Lufting i raft er sperret med mineralull.

Det må etableres lufting av kaldloft. Lufting via raft og lufting via lufteventil i gavl.

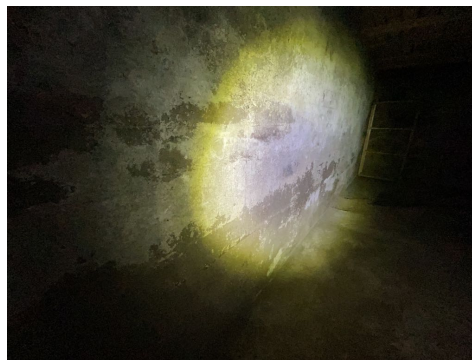
- Det er påvist indikasjoner på noe fuktgjennomtrenging inn i kjellermur.

Saltutslag på grunnmur

- Det påviste fuktnivå gir grunn til å overvåke konstruksjonen jevnlig for å se utvikling over tid, og eventuelt foreta tiltak for å unngå fuktskader.

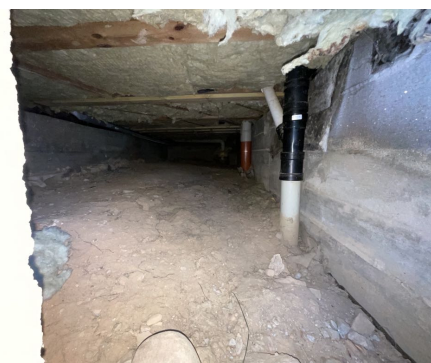
- Det er begrenset tilgang til hele krypkjelleren.
- Det er manglende fuktsperre på bakken.

Kryprom under bad.

- Ut ifra visuelle observasjoner fra de besiktigede områdene, gir det grunnlag for å forsøke å foreta grundigere undersøkelser i de mindre tilgjengelige områdene. Det kan ikke utelukkes skader i disse områdene.
- Fuktsperre på bakken bør etableres.

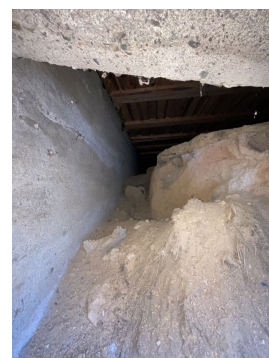
Kryprom under hoveddel.

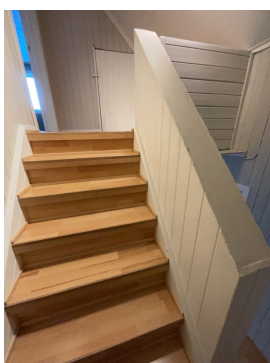
Rekkverk i øverste del av trapp, med høyde 67cm.

- Håndløper bør monteres, men det var ikke krav på byggetidspunktet.
- Rekkverket er såpass lavt at det på grunn av sikkerhetsmessige forhold anbefales økning av høyde.

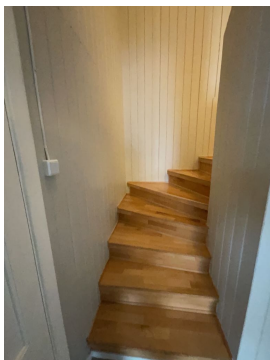
Det mangler håndløper på vegg i trapp.

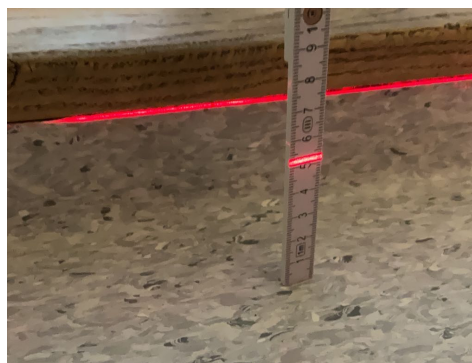
Høyde gulv ved dør.

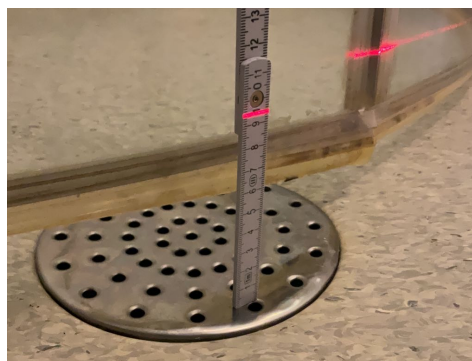
Høyde sluk.
