# Tilstandsrapport

Enebolig

Finnholtvegen 218, 2114 DISENÅ

Befaringsdato: 25.04.2025

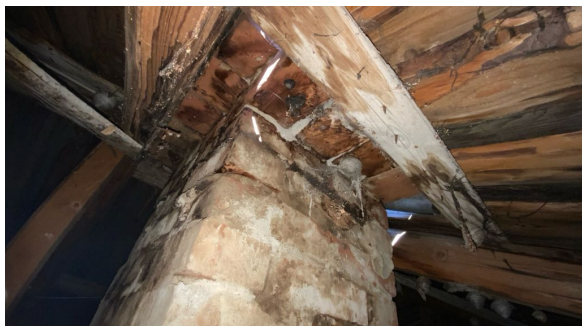
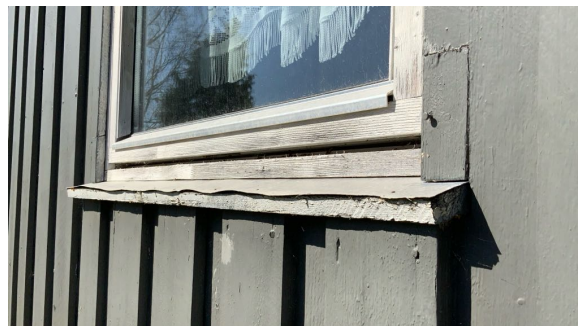
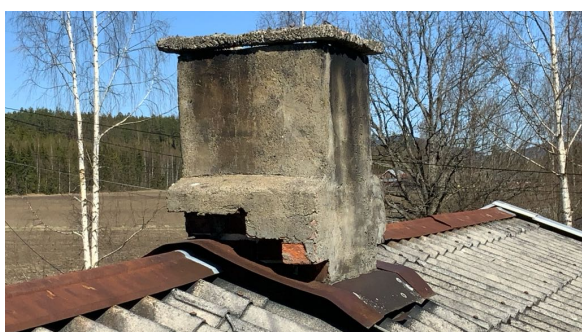
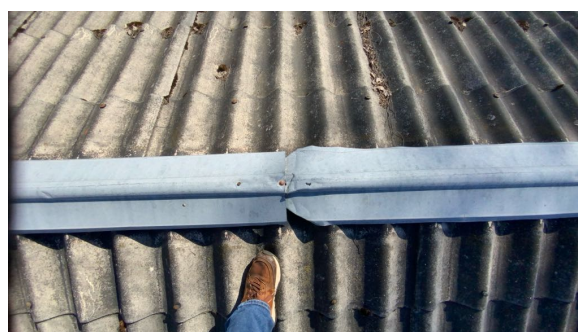
- Det er påvist skader eller avvik på selve taktekingen.
- Mer enn halvparten av forventet brukstid er passert på undertak.

Det kan oppstå lekkasjer ved gamle undertak med underlagstekking ved at papp sprekker i skjøter og lignende.

Det er skade på beslag på møne yttertak. Synlig rust på beslag. Ikke tilfredsstillende tetting rundt pipe. Noe skader på takrenner.

Påregnelig med stedvis utskiftninger med tanke på alder for å unngå unødig fuktbelastning på ytre veggkonstruksjoner og fukt fra grunn. .

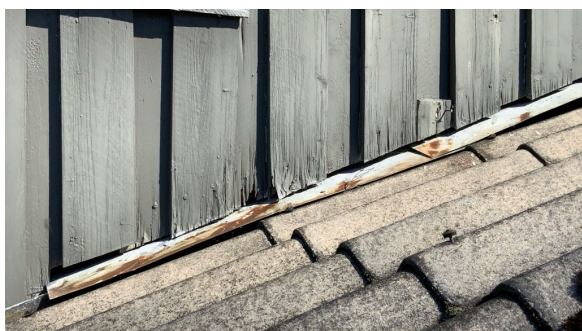
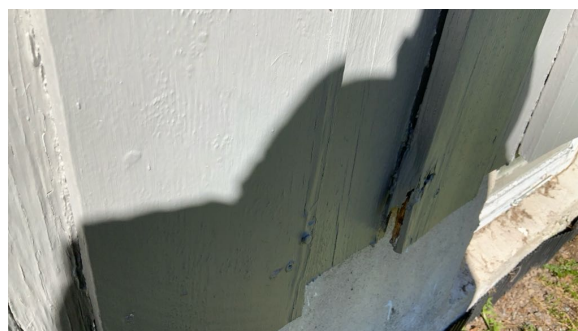
## Veggkonstruksjon

- Det er ingen eller liten lufting i nedre kant av kledning mot grunnmur.
- Det er påvist betydelige råteskader i bordkledningen.

- Råteskadet trekledning må skiftes ut.
- Det bør foretas tiltak for å bedre lufting av kledningen.

Skadet panel og vinds kier må skiftes for at fasaden skal ha en tiltenkt klimabeskyttelse for yttervegger og unngå fukt og vindbelastning. Det er kun tatt stikkprøver og spesifikt forbehold om at det kan finnes mer skade bak og rundt området enn beskrevet i rapporten. Det gjøres oppmerksom på at lufttetthet og isolasjonsevnen ikke er opp mot dagens krav. Dårlig lufting av kledningen kan føre til lavere levetid og kondensskader på panel og underliggende lekting kan skades over tid.

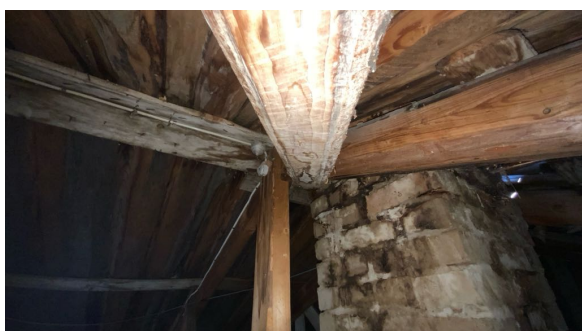
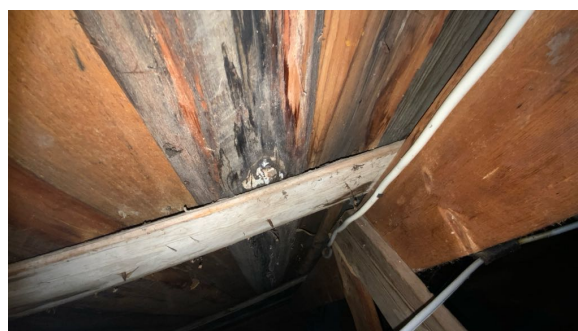
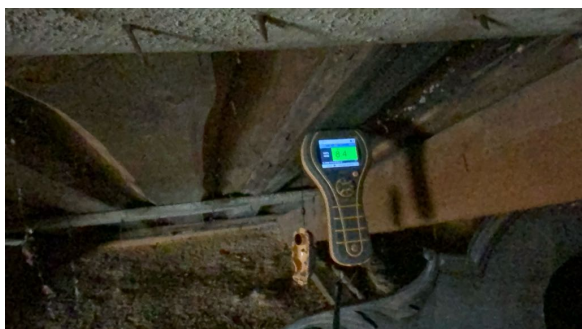
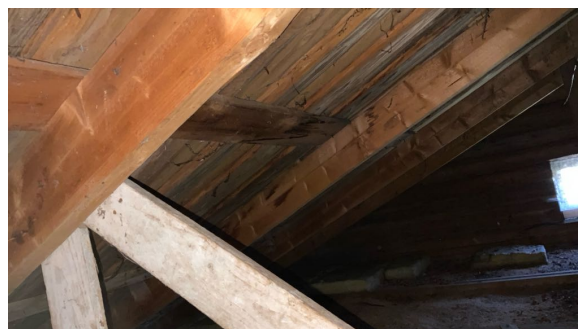
## Takkonstruksjon/Loft

- Det er begrenset/dårlig ventilering av takkonstruksjonen.
- Det er påvist avvik rundt gjennomføringer i takflaten.

- Det er påvist fukt-/råteskader i takkonstruksjonen.
- Det er registrert symptom på aktivitet fra skadedyr

Det er noe stedvis råteskadet undertak. Det ble ikke målt fukt i disse områdene befaringsdagen.

- Lufting/ventilering bør forbedres.
- Konstruksjonene må sikres mot råte, sopp og skadedyr.

Det gjøres oppmerksom på at det er viktig at det er god lufting i konstruksjonen og derfor anbefales det ytterligere noe mer luftespalte ut mot raft der det er delvis tett for å unngå kondens i konstruksjonen. Dampsperre på eldre hus er ikke med dagens tetthet og varmluft kan ofte sige opp på kaldtloftet og kondens kan skapes. Derfor er det viktig med god lufting av konstruksjonen. Undertak har tiltenkt funksjon, men bør byttes i forbindelse med ny takteking. Musesperre på eldre konstruksjoner bør etableres med netting eller lignende for å unngå mus på loft. Se øvrig vurdering av taktekingen.

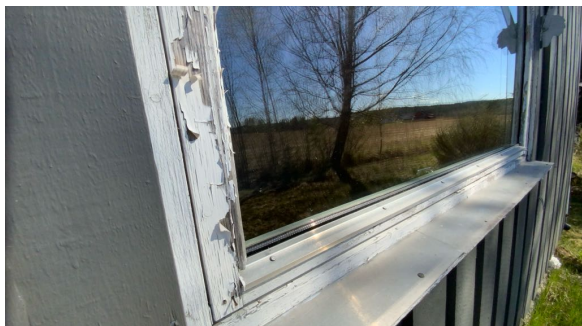
## Vinduer

- Det er påvist avvik rundt innsettsdetaljer.
- Karmene i vinduer er slitte og det er sprekker i trevirket.

Vinduer bærer preg av noe manglende vedlikehold og med tanke på alder, er gummipakninger sprøe og punktering kan være en mulighet. Vinduene har tiltenkt funksjon, men dårlig isolasjonsevne og må regnes med å skiftes ut over tid.

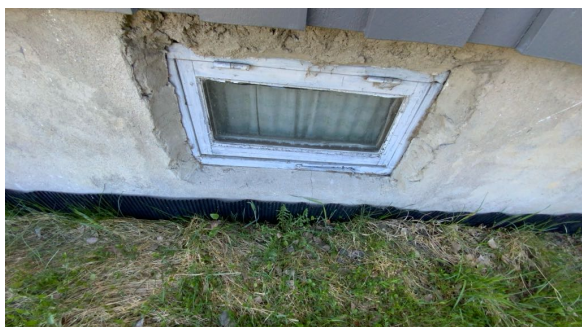
## TG 2 Vinduer - 2

- Det er påvist at enkelte vinduer er vanskelig å åpne/lukke.
- Karmene i vinduer er slitte og det er sprekker i trevirket.

- Det må påregnes noe vedlikehold og at enkelte vinduer må skiftes ut.

Vinduer bærer preg av noe manglende vedlikehold og med tanke på alder, og anbefales utskiftet.

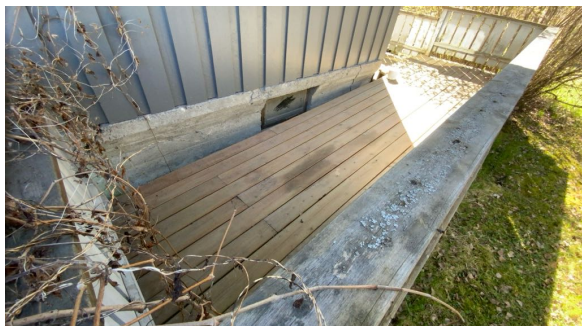
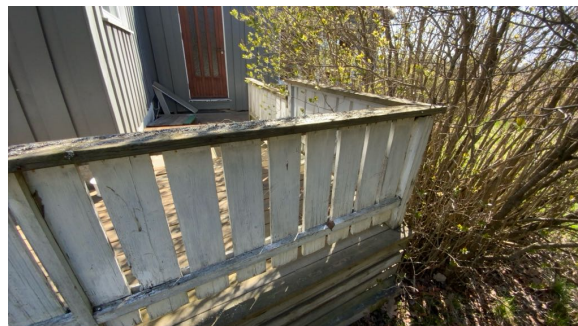
- Det er påvist fukt-/råteskader i konstruksjonen.

- Råteskadede konstruksjoner må skiftes ut.

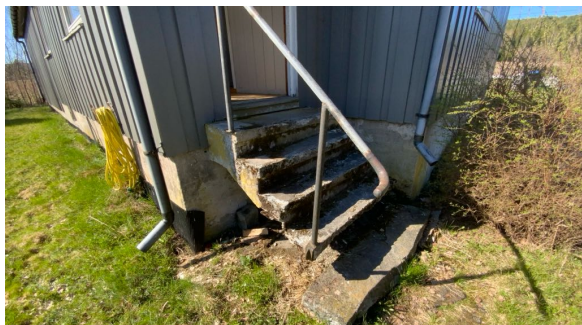
## TG 3 Utvendige trapper

- Det er ikke montert rekkverk.
- Betongtrapp har mindre sprekker/skader

Betongtrappen har større skader og mangler understøtte i front. Håndløper er løs.

- Påviste skader må utbedres.

Uten rekkverk øker risikoen for fallulykker betydelig, spesielt for barn, eldre og personer med nedsatt bevegelse. Rekkverk gir nødvendig støtte og trygghet ved bruk av trappen.

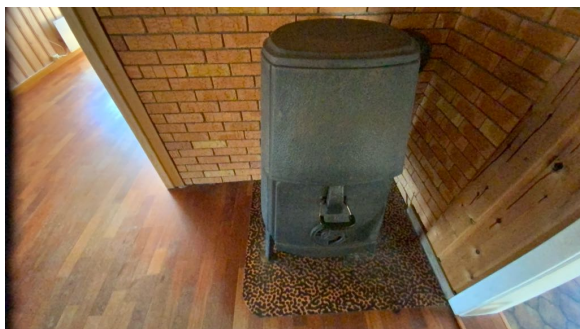
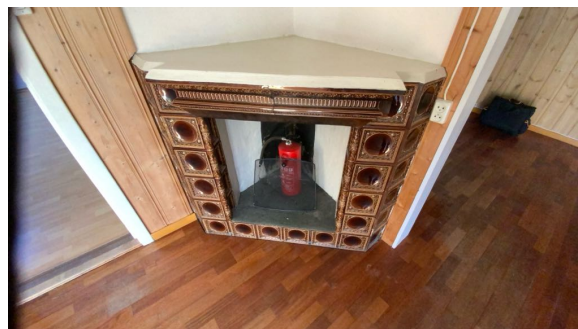
- Avstanden mellom ildstedet og brennbart materiale er for liten.
- Feieluke er skadet.

- Andre tiltak:
- Større avstand til brennbart materiale må lages.
- Ytterligere undersøkelser må foretas for å få kartlagt tilstanden og omfanget på eventuelle skader.

Pipeløp har en brukstid på over 20 år. Gjennomgang for tilstand fra stedlig brann og feiervesen anbefales. Det må etableres plater på gulv for å sikre mot gnist på parkett. Kostnadsestimat er kun for plater på gulv.

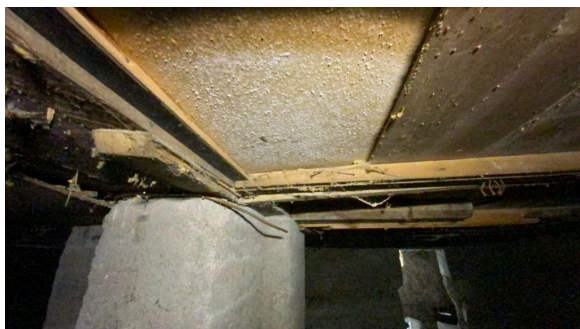
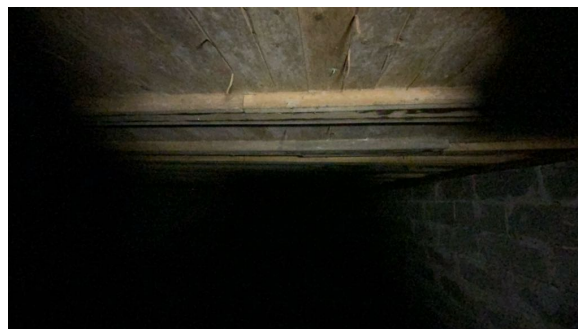
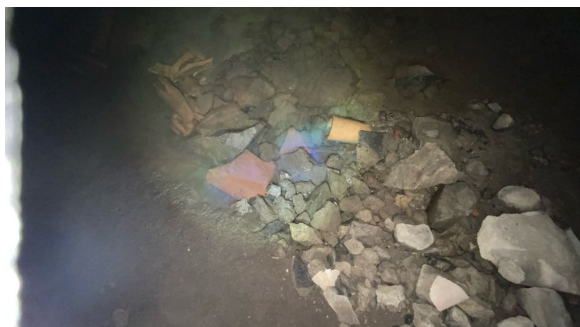
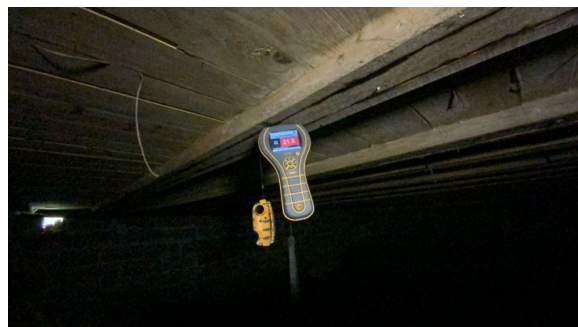
## TG 3 Krypkjeller

- Det er ikke adkomst til deler av krypkjelleren. Krypkjeller er kun vurdert i tilgjengelige deler. Krypkjeller regnes for å være en risikokonstruksjon som er utsatt for fukt- og råteskader i bunnsvill, trebjelkelaget og andre tilstøtende konstruksjoner, på grunn av fuktighet fra grunnen og kondensering ved temperaturforskjeller. Selv om det ikke er avdekket tegn på skader, betyr ikke dette nødvendigvis at det ikke foreligger skader i eller i forbindelse med krypkjelleren.
- Det er ikke tilfredsstillende ventilerings av krypkjeller.
- Det er påvist skader på konstruksjoner i krypkjeller som er forårsaket av råte eller sopp.
- Det er stedvis påvist fuktnivå som tilsier at konstruksjonen kan ha fuktskader.

Høy fuktighet har ført til vekst av mugg og sopp, på deler av bygningen. Dette kan forårsake helseproblemer som allergier og luftveisplager. Det er fukt, råte i treverk og korrosjon i metallkomponenter, noe som svekker bygningens strukturelle integritet. Dette må utbedres. Over tid kan fuktproblemer forkorte levetiden til både materialer og selve byggverket, noe som har ført til behov for tidlig utskifting eller omfattende renovering. For å unngå disse problemene, anbefales krypkjeller utformes med tilstrekkelig ventilasjon og fuktsikringstiltak, som drenering og bruk av kapillærbrytende materialer. Det er også viktig å iverksette tiltak ut fra nåværende tilstand for å sikre et sunt og trygt innemiljø.

- Konstruksjonene må sikres mot råte, sopp og skadedyr.
- Gjennomføre ytterligere undersøkelser og foreta utbedring av skade.
- Bedre ventilering må etableres.

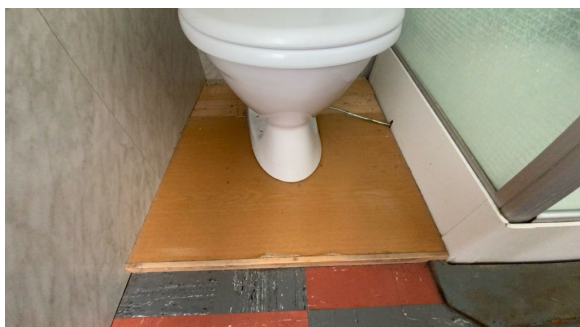
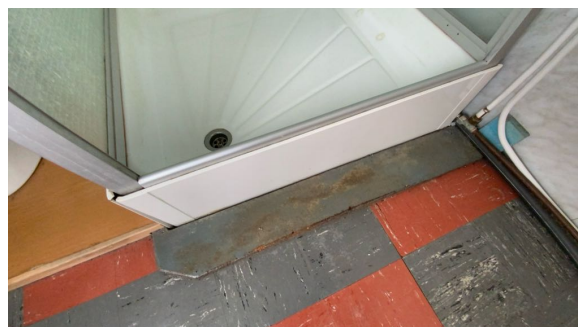
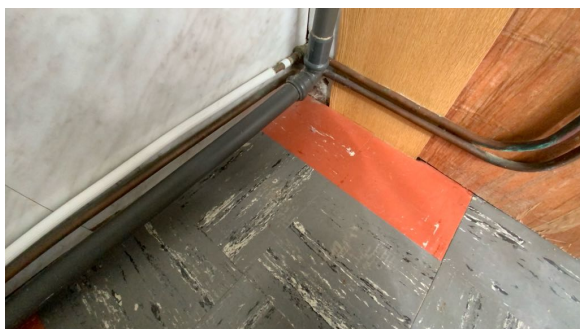
Aktuell byggeforskrift er byggeforskrifter fra før 1997. Dokumentasjon: ingen dokumentasjon. Det er etablert toalett, dusjkabinett og servant. Det er våtromsplater på vegger og vinylfliser på gulv. Det er ikke etablert sluk eller membran på gulv og ved lekkasje eller vannsøl, vil det bli fuktskader på konstruksjonen.

Med tanke på badets alder og oppbygging må badet renoveres, da det ikke er tilfredsstillende membran på denne typen konstruksjon og ved større fuktbelastning kan det oppstå fuktskader og lekkasje i konstruksjonen.

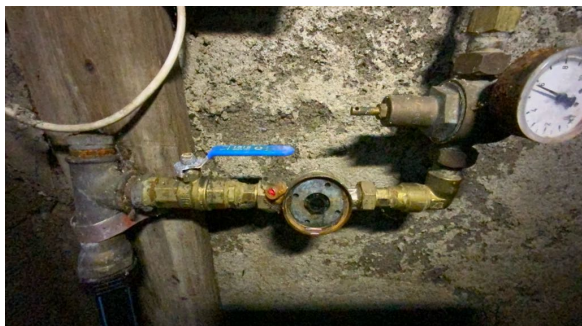
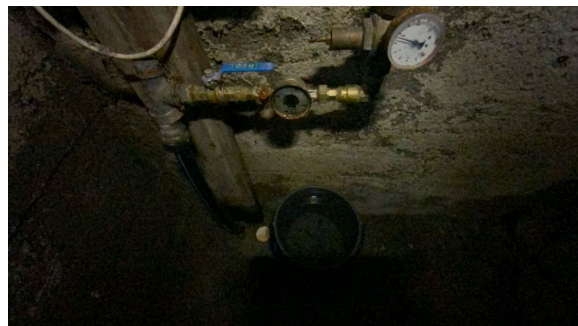
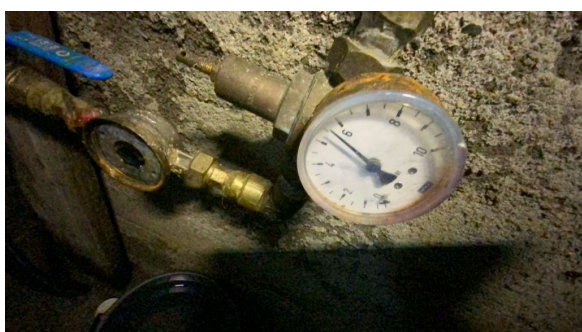
Det lekker litt rundt ved hovedstoppekran i krypkjeller.

Utbedre drypplekkasje ved hovedstoppekran. Hovedstoppekran må merkes. Vannlekkasjer på eldre rør er vanlig spesielt rundt koblinger. Mesteparten av anlegget ser ut til å være eldre. På generelt grunnlag er dette rør trykket bør minskes slik at det ligger rundt 4 Bar.

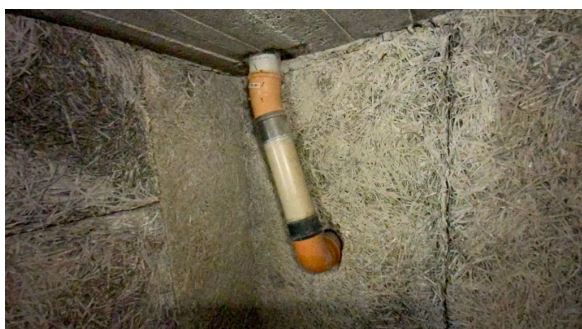
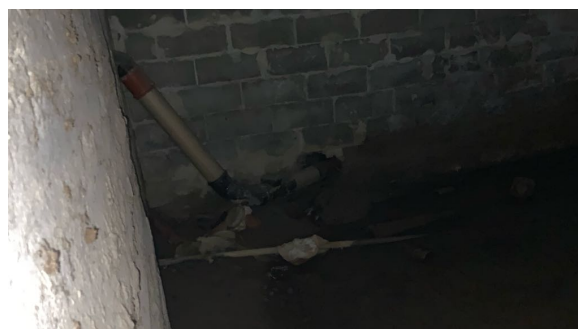
## Avløpsrør

Konsekvens for gamle avløpsrør av denne typen er at de kan tettes og føre til tilbakeslag inne i boligen.

- I forbindelse med oppgradering av våtrom vil det være naturlig med utskiftning av rør.

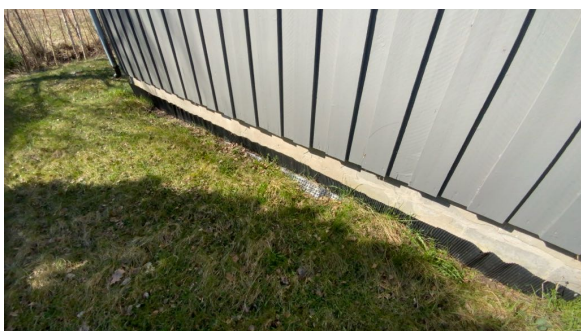
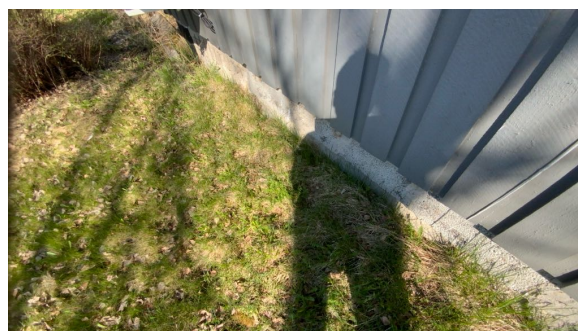
### TG 3 Fuktsikring og drenering

- Det mangler, eller på grunn av alder er det sannsynlig at det mangler, utvendig fuktsikring av grunnmuren ved kjeller/underetasje.

Det er eldre utvendig fuktsikring på deler av grunnmuren og det er ikke dokumentert for utførelse på deler der det er synlig dreneringsplater. Det var langt enklere metoder for drenering og fuktsikring enn dagens. Dette kan over tid føre tilgrodd dreneringsmasse kombinert med kapillært oppsug. Dreneringsrør er trolig av betongrør eller lignende og kan være sprekt eller tett med tanke på alder. Re-drenering må regnes med ut fra observasjoner i krypkjeller/kjeller.

- Fuktsikring av muren må etableres inkl. klemlist.
- Det må gjennomføres ytterligere undersøkelser.

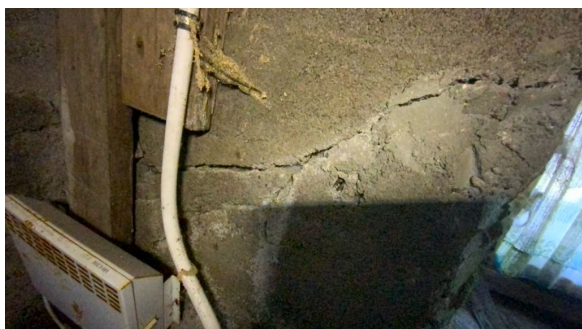
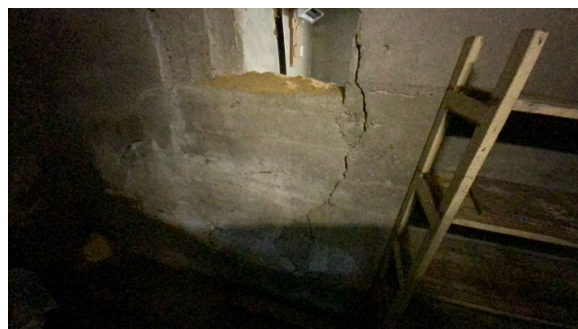
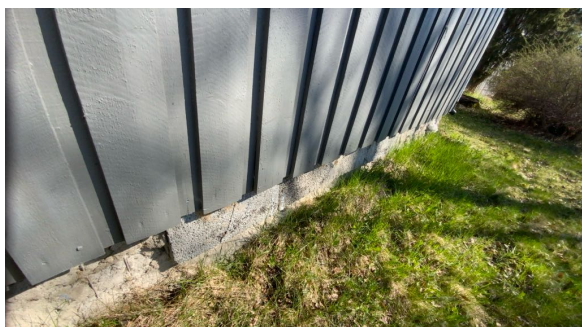
### TG 3 Grunnmur og fundamenter

- Det er registrert skråriss som er symptom på setninger.
- Grunnmuren har sprekkdannelser.

Sprekker i mur er stedvis gjennomgående i mur. Det er synlig at det er flekkpusset over mur og sprekt opp igjen i samme område. Dette kan tyde på at det er bevegelse i mur over tid. Nærmere undersøkelser anbefales. Det anbefales først å tette sprekker og se om det er betydelig bevegelse i muren. Hvis dette sprekker opp igjen må det foretas stabilisering av muren slik at den ikke lager forskyvninger i huset og minsker bæreevnen.
