Tilstandsrapport

Enebolig

Oldervegen 5, 7340 OPPDAL

Befaringsdato: 03.03.2025

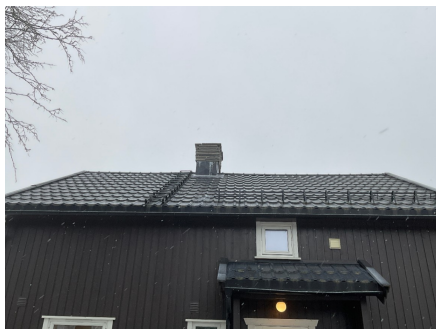
TG 2 Nedløp og beslag

Renner og beslag er i metall. Det opplyses at takrenner er utskiftet i 2010 og montert ny takstige i 2020, ellers ukjent alder på utvendige beslag. Befaring av nedløp og beslag er kun foretatt fra bakkenivå.

- Det mangler snøfangere på hele eller deler av taket, men det var ikke krav om dette på byggemeldingstidspunktet.
- Det er påvist andre avvik:

Snøfangere mangler på deler av taket, men snøfangere var ikke et krav ved byggeåret. Det bemerkes også at beslag over vindskibord stedvis ikke er tilstrekkelig festet, samt at takrenne over hovedinngang har nedbøy på grunn av snø/ispåvirkning. Det ble registrert frostspreng i ett taknedløp.

Det anbefales montering av snøfangere der dette mangler, samt utbedring/utskifting av renner og beslag med nedbøy og frostspreng.

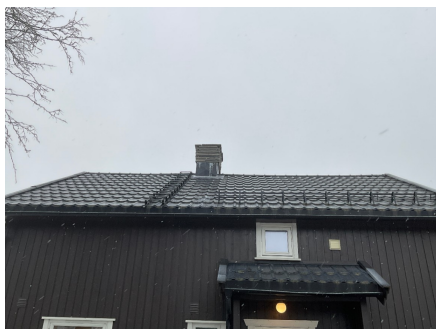
TG 2 Veggkonstruksjon

Lufting i nedre del av vegg er begrenset på grunn av museklosser bak overbord. Dette var tidligere en vanlig benyttet metode. Panelet har noe sprekk/sitasje spesielt i solvegger. Det bemerkes også et hull etter hakkespett på østvegg.

Det anbefales jevnlig overflatebehandling av panel med sprekk. Eier opplyser at hull etter hakkespett vil bli utbedret før salg. Utbedring av lufting må gjøres i forbindelse med utskifting.

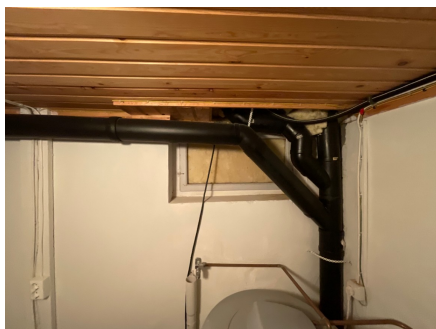
TG 1 Ventilasjon

Boligen har naturlig ventilasjon ved åpningsvinduer med ventiler og ventiler i yttervegger.

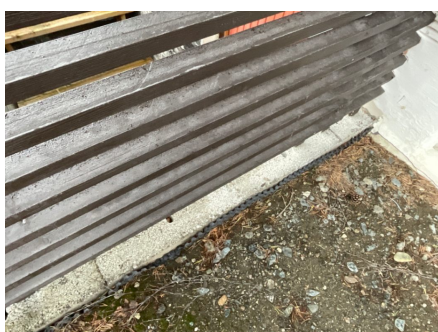
TG 2 Grunnmur og fundamenter

Det ble ikke registrert synlige sprekker i grunnmuren på befaringsdagen. Muren har noe slitasje og mangler utvendig puss i kjellernedgang.

Normalt vedlikehold og pussing av grunnmur i kjellernedgang.

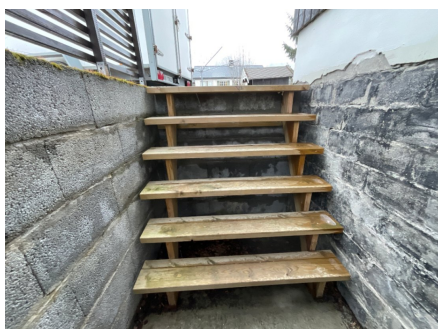
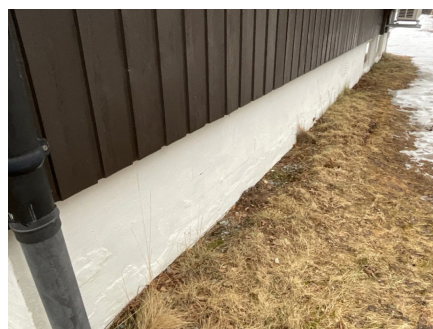
TG 2 Terrenghorhold

Tomten er opparbeidet med plen og har asfaltert innkjørsel.
