# Tilstandsrapport

Enebolig

Åsenvegen 39, 2266 ARNEBERG

Befaringsdato: 01.10.2024

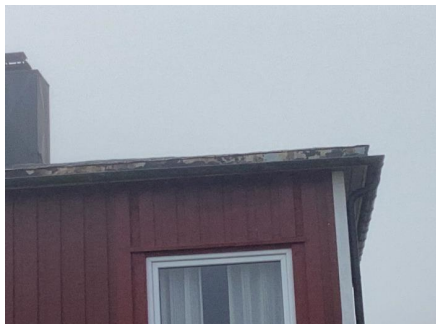
Eksempel på avskaling på beslag.

- Overvåk tilstanden jevnlig. For å få tilstandsgrad 0 eller 1 må beslag/renner/nedløp skiftes ut, men tidspunktet for når dette er nødvendig er vanskelig å si noe om.

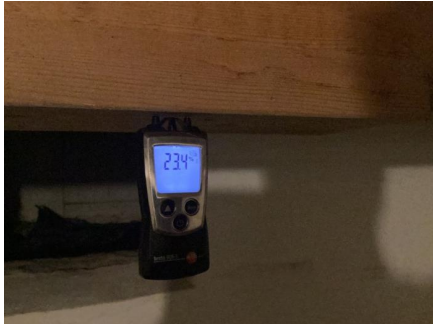
Fuktinnhold i treverk i rommet på ca. 23 prosent. Fuktinnhold i treverk på over 20 vektprosent medfører fare for utvikling av sopp- og råteskader.

Fuktinnhold i treverk i kjeller på over 20 vektprosent.

Ventilasjonen bør bedres slik at fuktinnhold i treverk i kjeller synker til godt under 20 vektprosent.  
Videre undersøkelser slik at det avdekkes hva som skyldes at det er vannspeil på gulv, deretter utbedring av forholdet.  
Etablere en fuktsikker løsning for understøttelse av tre.

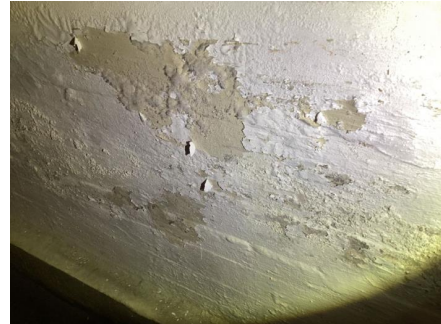
Avskaling av maling og tegn på fuktpåkjenninger på vegger.

Eksempel på avskaling på vegger.

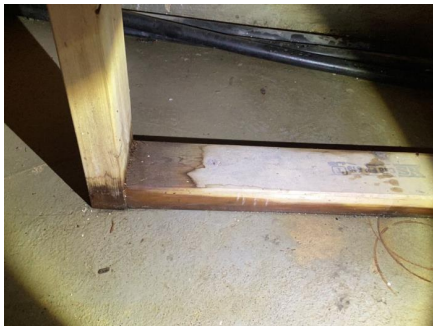
Understøttelse av tre har synlige tegn til fuktpåkjenninger, står delvis i vannspeil. Fuktinnhold i treverk på over fibermetning. Det har foreløpig ikke oppstått råte, men dette vil utvilsomt komme dersom det ikke utføres tiltak.

Fuktpåkjenninger på understøttelse av tre.

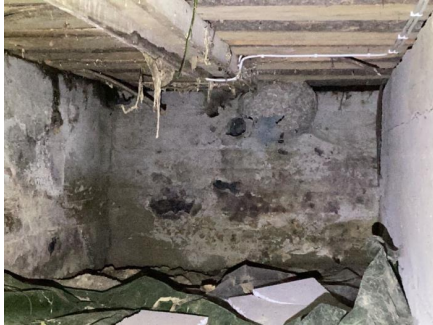
Under kjøkken: Enkel fuktsperre på bakken i form av presenning. Det er rester etter stort vepsebol og råteskade i en gulvbjelke. Fuktinnhold i treverk på ca. 20 vektprosent.

Kryperom under kjøkken.

Utskifting av råteskadet treverk.  
Bedring av ventilering slik at fuktinnhold i treverk synker til godt under 20 vektprosent.  
Hvis mulig, etablere adkomst til øvrige deler av kryperom.

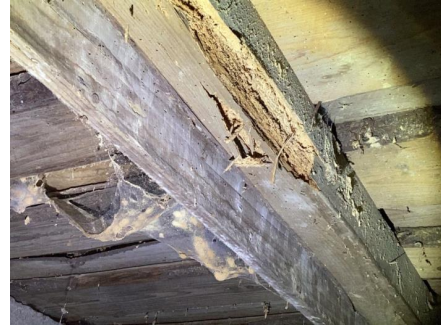
- Det er påvist skader på konstruksjoner i kryptjeller som er forårsaket av råte eller sopp.

Råteskade i bjelke under kjøkken.

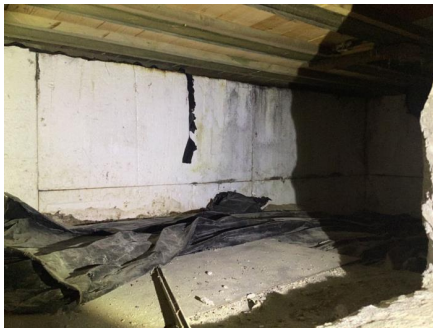
Under entre og bad: Enkel fuktsperre av plast. Fuktinnhold i treverk på i overkant av 20 vektprosent. Det kan ikke konstateres synlige skader fra luke.

Kryperom under bad og entre.

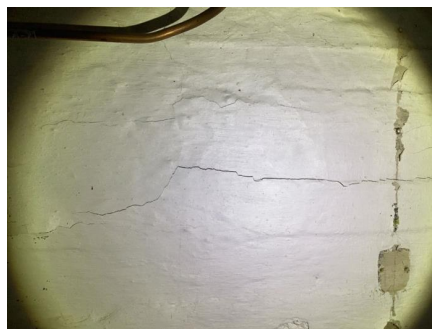
- Grunnmuren har sprekkdannelser.

Det er stedvis sprekker i grunnmur, innvendig og utvendig.

Eksempel på innvendig sprekk i grunnmur.

Forsegling av sprekker.
