# Tilstandsrapport

Enebolig

Storveien 331, 1950 RØMSKOG

Befaringsdato: 19.05.2025

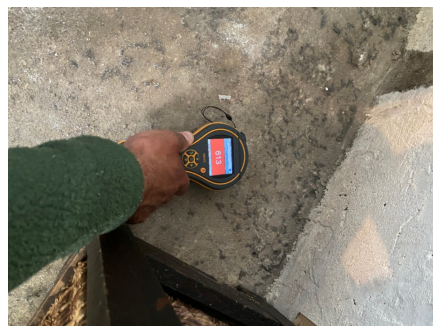
- Det er påvist indikasjoner på noe fuktgjennomtrenging i kjellergulv.
- Det er påvist indikasjoner på noe fuktgjennomtrenging inn i kjellermur.

Det er påvist indikasjoner på fuktgjennomtrenging inn i kjellermur.

Det er påvist indikasjoner på fuktgjennomtrenging i kjellergulv.

- Det påviste fuktnivå gir grunn til å overvåke konstruksjonen jevnlig for å se utvikling over tid, og eventuelt foreta tiltak for å unngå fuktskader.
