Storveien 331, 1950 RØMSKOG

| Tilstandsrapport ..... | 39 |

Befaringsdato: 19.05.2025

Rapportdato: 27.05.2025

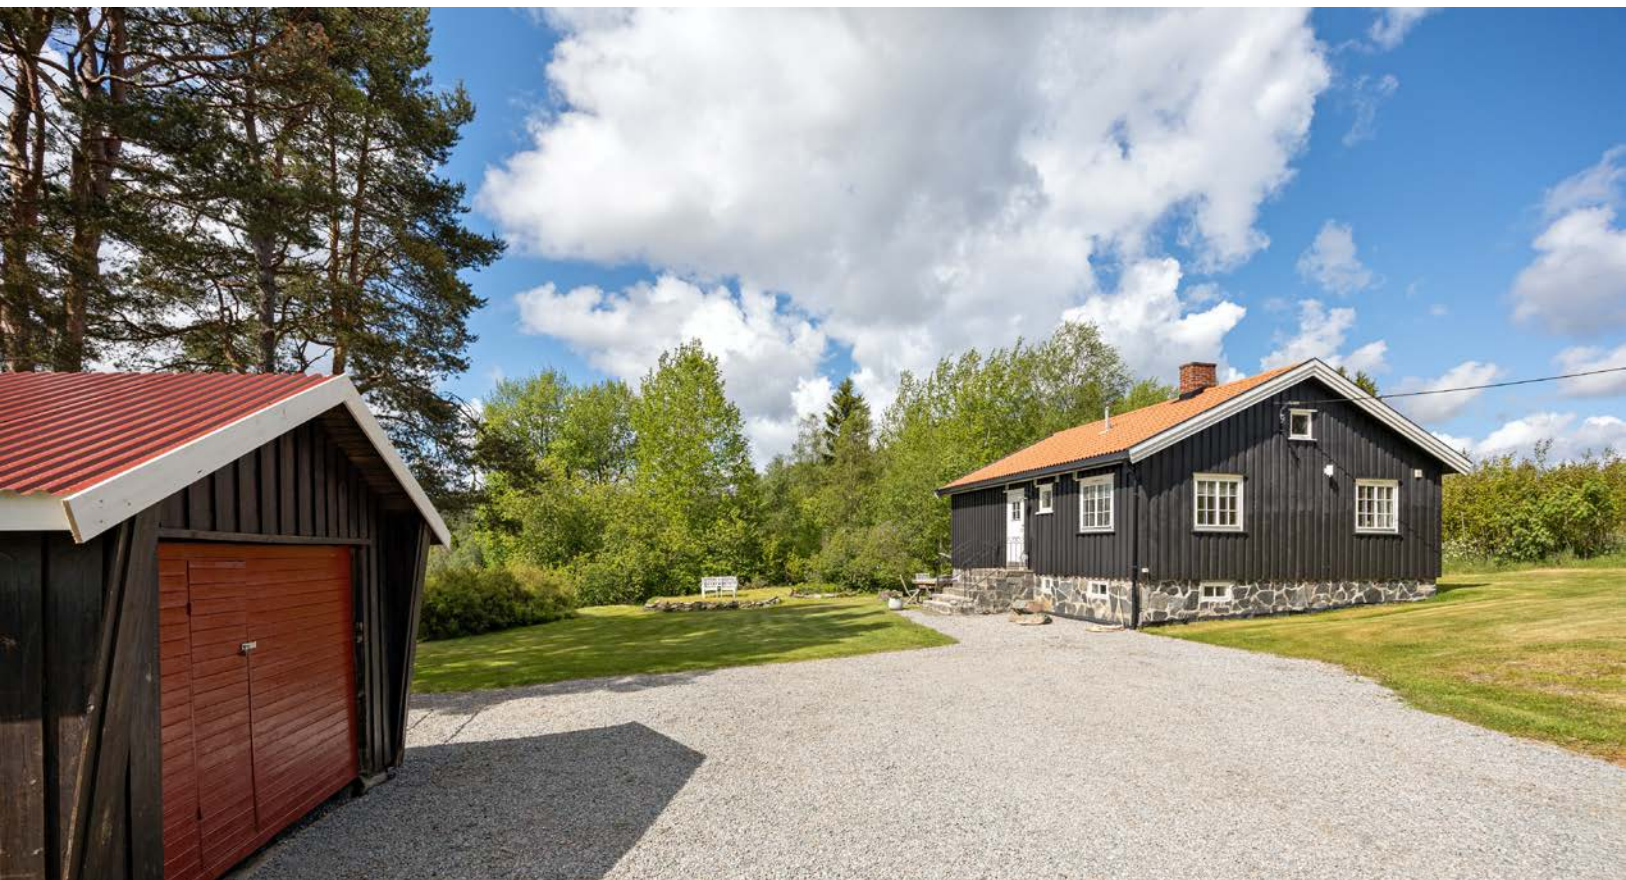
Det er en garasje på eiendommen, men den har behov for betydelig vedlikehold.

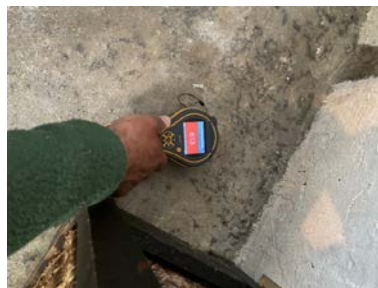
Det er påvist indikasjoner på fuktgjennomtrenging inn i kjellermur.

Det er påvist indikasjoner på fuktgjennomtrenging i kjellergulv.
