Tilstandsrapport

Andelsleilighet - andel 3

Sagafossveien 25 B, 3675 NOTODDEN

Befaringsdato: 19.11.2024

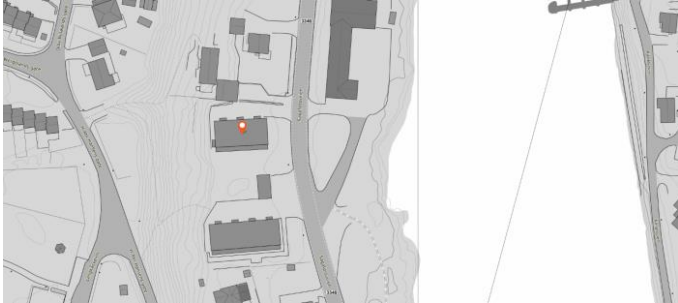
TG 2 Radon

Det er ikke foretatt radonmålinger og bygget er heller ikke utført med radonsperre.

- Det er ikke foretatt radonmålinger, og bygget er heller ikke utført med radonsperre.

- Radonmålinger er ikke foretatt heller ikke andre tiltak mot radon, eiendommen ligger i et område som i NGU Radon aktsomhetskart er definert med "usikker" aktsomhetsgrad

- Det bør gjennomføres radonmålinger.

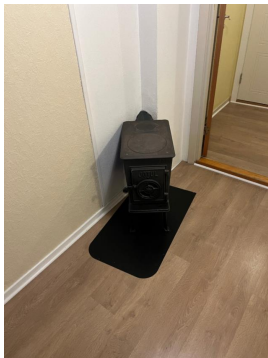
TG 2 Pipe og ildsted

Teglsteinspipe tilknyttet Jøtul 602 vedovn i stue.
Sotluke i kjeller

- Mer enn halvparten av forventet brukstid er passert på pipe.

- Tidspunkt for piperehabilitering nærmer seg.

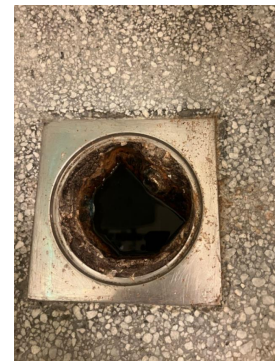
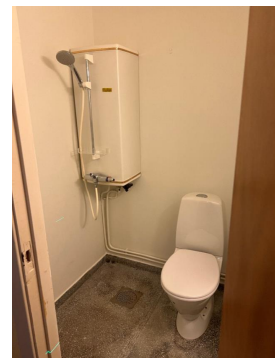
TG 3 Generell

Betong gulv med terrasso.
Vegger med malt puss.
Himling med malt puss.
Eldre støpejernsluk i gulv.
Veggmontert dusj, gulvmontert toalett og servant.
Montert varmeovn på vegg over dør.
Montert ventil i luftkanal.

Ingen synlig membran i sluk.
Overflater på vegger er malt, ukjent type maling som er brukt.
Målt 30 mm fall fra gulv ved dør frem til topp slukrist.
Oppkant terskel 110 mm.

Badet tilfredssiller ikke dagens krav til våtrom

- Våtrommet må oppgraderes for å tåle normal bruk etter dagens krav.

- Våtrommet må totalrenoveres. Alle forhold med tettesjikt, våtsone, sluk m.m. må dokumenteres.

Kostnadsestimat: 100 000 - 300 000

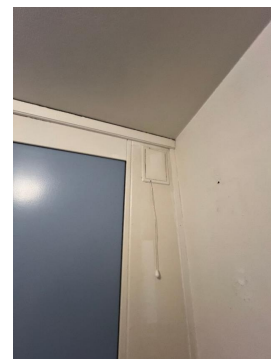
! TG 2 Avtrekk

- Mekanisk avtrekk bør etableres.

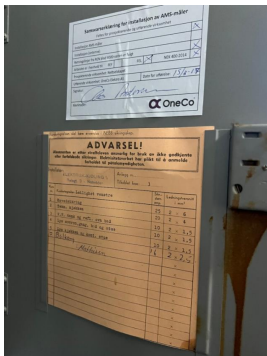
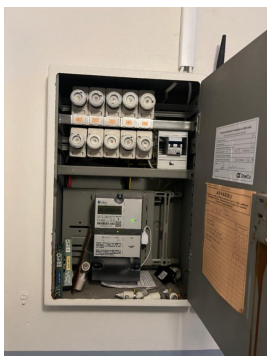
! TG 3 Elektrisk anlegg

1. Foreligger det eltilsynsrapport de siste 5 år, og det er ikke foretatt arbeid på anlegget etter denne, utenom retting av eventuelle avvik i eltilsynsrapport (dvs en el-tilsynsrapport uten avvik)?
Nei

2. Når ble det elektriske anlegget installert eller sist gang totalt rehabilitert (årstall)? Med totalt rehabilitert menes fullstendig utskiftet anlegg fra inntakssikring og videre.
1967
3. Er alle elektriske arbeider/anlegg i boligen utført av en registrert elektroinstallasjonsvirksomhet?
Ukjent
4. Er det elektriske anlegget utført eller er det foretatt tilleggsarbeider på det elektriske anlegget etter 1.1.1999?
Ukjent
5. Foreligger det kontrollrapport fra offentlig myndighet – Det Lokale Eltilsyn (DLE) eller eventuelt andre tilsvarende kontrollinstanser med avvik som ikke er utbedret eller kontrollen er over 5 år?
Ukjent
6. Forekommer det ofte at sikringene løses ut?
Ukjent
7. Har det vært brann, branntilløp eller varmgang (for eksempel termiske skader på deksler, kontaktpunkter eller lignende) i boligens elektriske anlegg?
Nei

Det anbefales på generelt grunnlag alltid å ta en el-vurdering av el-fagmann på alle boliger som omsettes. Dette for å avdekke ev. jordingsfeil, ulovligheter og ev. andre feil iht. til NEK 400. Estimert for utbedring er satt for utvidet el-kontroll, så vil kostnader stipuleres av fagmann på evt. avvik som avdekkes.

Kostnadsestimat: Under 10 000

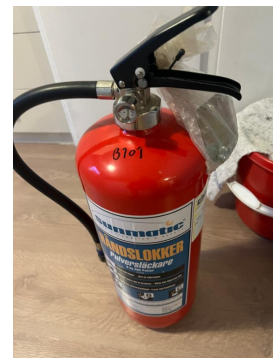
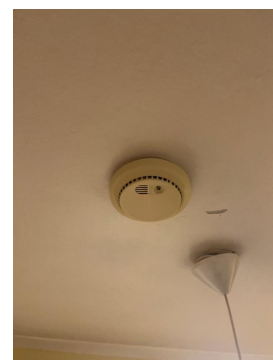
TG 1 Branntekniske forhold

Pulverapparat p soverom.
Røykvarsler i gang.

1. Er det mangler for brannslukningsutstyr i boligen iht. forskriftskrav på søknadstidspunktet, men minst Byggeforskrift 1985?
Nei
2. Er det skader på brannslukningsutstyr eller er apparatet eldre enn 10 år?
Ukjent
3. Er det mangler på røykvarsler i boligen iht. forskriftskrav på søknadstidspunktet, men minst Byggeforskrift 1985?
Nei
4. Er det skader på røykvarslere?
Ukjent Ikke funksjonstestet
