# Tilstandsrapport

Tomannsbolig

Blåkklokkeveien 2 D, 3772 KRAGERØ

Befaringsdato: 09.05.2025

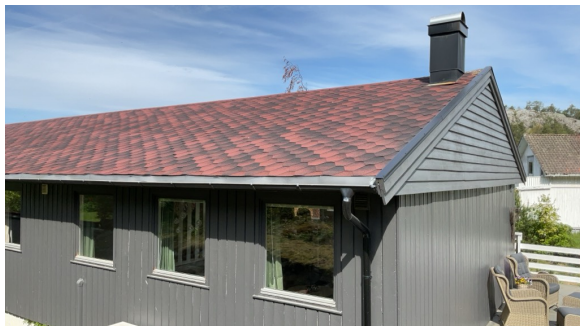
### Nedløp og beslag

Takrenner og nedløp av plastbelagt stål.

Nedløp bør kobles til drenerørret (se bilde).

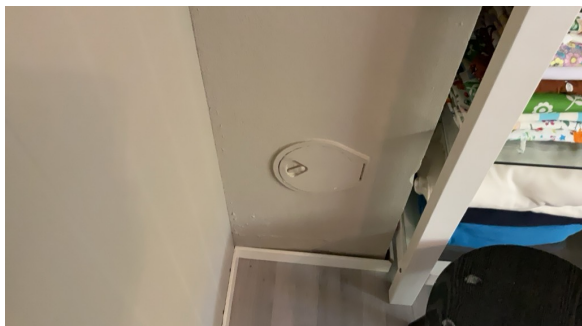
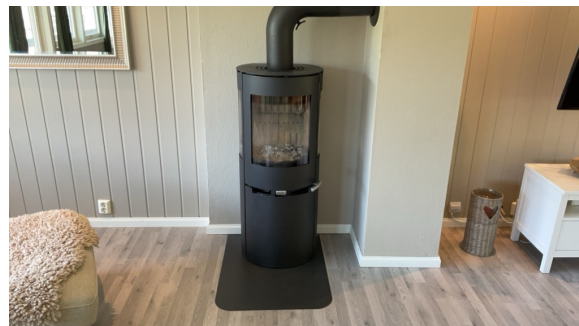
## TG 2 Rom Under Terreng

Hulltaking er foretatt og det er påvist avvik i konstruksjonen.

- Det er gjennom hulltaking påvist høyt fuktnivå inne i trekonstruksjonen i hulltakingen, men ikke påvist fuktskader i dette området. Høy luftfuktighet kan over tid føre til muggvekst eller sverting av materialer. Samtidig kan materialer og konstruksjoner bli ødelagt.

Det ble målt fukt på 19 % i svill, ved hulltaking (vektprosent) Verdier over 18 % kan gi forhold der råte kan utvikle seg.

- Det påviste fuktnivå gir grunn til å overvåke konstruksjonen jevnlig for å se utvikling over tid, og eventuelt foreta tiltak for å unngå fuktskader.

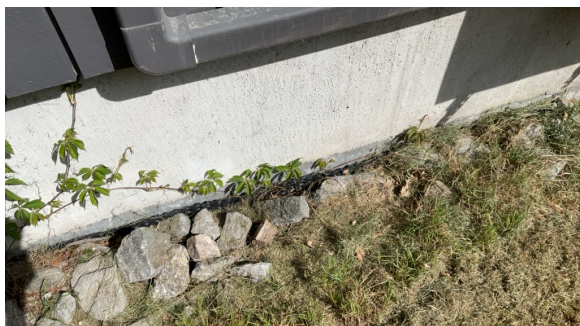
### Grunnmur og fundamenter

Det er grunnmur av betong.

- Grunnmuren har sprekkdannelser.

Riss og sprekker utbedres med murpuss.
