Tilstandsrapport

Enebolig

Vabråten 122 , 1392 VETTRE

Oppdragsnr.: 22644-1071

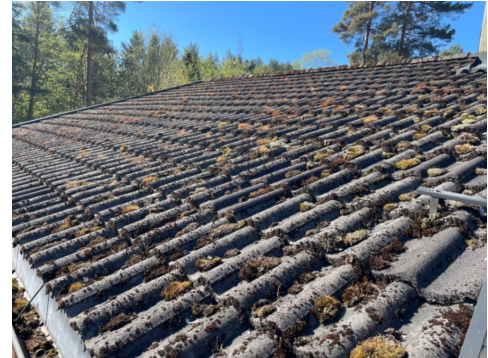
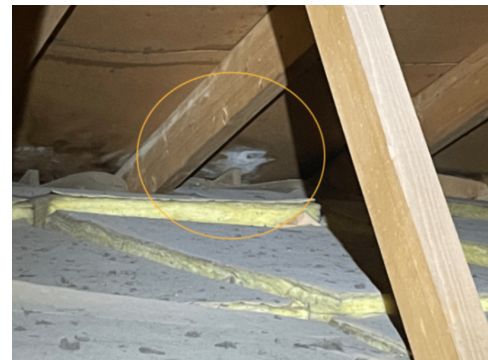
Det er observert fuktskjolder i sutaksplate på øst side, noe som indikerer at det har vært fuktinntrengning. Dette bør undersøkes nærmere for å avdekke årsak og omfang.

- Når takteking og undertak begynner å bli gamle, øker risikoen for lekkasjer, noe som kan føre til omfattende og kostbare reparasjoner av underliggende konstruksjoner dersom en ikke foretar tiltak på konstruksjonene før dette oppstår.
- Andre tiltak:

Videre bør det vurderes utskiftning av takteking og undertak innen rimelig tid, da slitasje og alder øker risikoen for lekkasjer og følgeskader på underliggende konstruksjoner.

Fuktskjolder i sutaksplate på øst side bør undersøkes nærmere for å avdekke årsak og omfang, for å unngå ytterligere fuktinntrengning og skader på konstruksjonen.

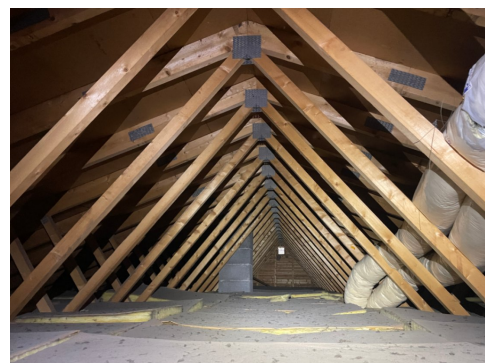
TG 2 Takkonstruksjon/Loft

Avvik kan forekomme ved åpning av konstruksjoner. Ved visuell kontroll fremstår konstruksjonen som stabil på befaringsdagen. Det ble ikke avdekket vesentlige nedbøyninger eller synlige svekkelser ved konstruksjonen.

Det anbefales å etablere bedre tetting rundt loftsluken for å redusere varmetap og risiko for fuktproblemer.

Videre bør det vurderes å etablere gangbane eller tilkomstmulighet for å muliggjøre grundigere inspeksjon av hele kaldloftet, da begrenset inspeksjon gir økt usikkerhet om tilstanden til resten av takkonstruksjonen.

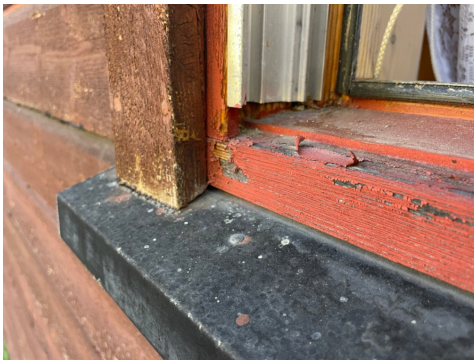
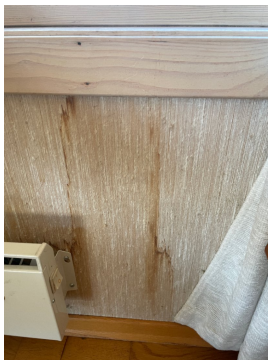
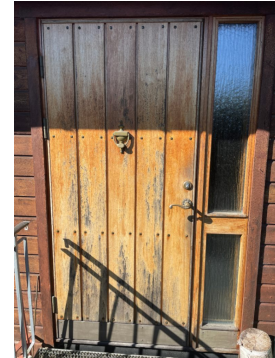
TG 2 Vinduer

- Det er påvist avvik rundt innsettingsdetaljer.
- Karmene i vinduer er slitte og det er sprekker i treverket.

Det er fuktskjolder på innsiden av veggen i stuen. Årsaken til dette er ikke avdekket. Videre undersøkelser ved åpning av konstruksjonen kan avdekke ytterligere avvik.

Omramming bør utbedres slik at det etableres tilstrekkelig spalte på minimum 6 mm ned mot vannbrett for å sikre korrekt avrenning og redusere risiko for fuktskader.

Det anbefales videre undersøkelser for å avdekke årsaken til fuktskjolder på innsiden av veggen i stuen, da dette kan indikere skjulte skader eller lekkasjer i konstruksjonen. Manglende utbedring kan føre til ytterligere fukt- og råteskader, samt redusert levetid for vindu og tilstøtende bygningsdeler.

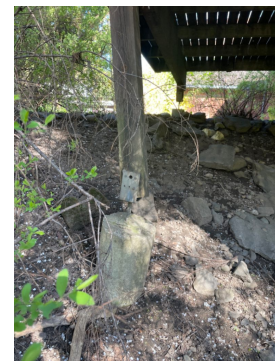
! TG 3 Balkonger, terrasser og rom under balkonger

Det er registrert tørkesprekker og generell værslitasje på terrassebordene.

Tørkesprekker og værslitasje på terrassebordene bør utbedres for å forhindre ytterligere forringelse og redusert levetid på konstruksjonen.

Kostnadsestimat: 20 000 - 100 000

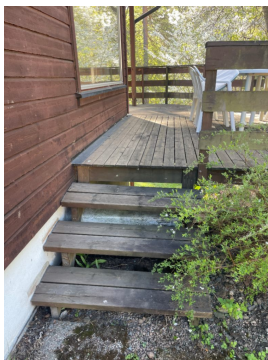
TG 3 Utvendige trapper

Konsekvensen av manglende rekkverk og svak festing er økt risiko for fall og personskader.

Kostnadsestimat: Under 20 000

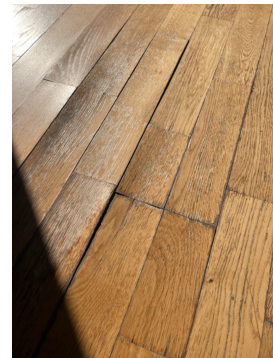
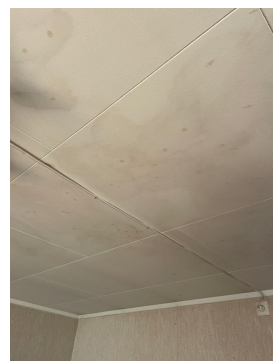
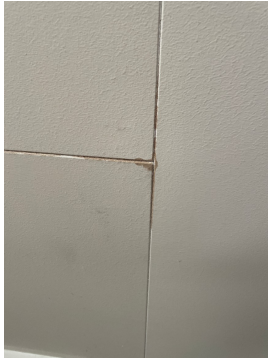
TG 2 Overflater

Det er tegn til fuktskjolder i himlingsplater ved peisen. Årsaken lar seg ikke fastslå uten demontering av platene.

Det bør vurderes utbedring av parkettgulvet for å hindre videre svelling og eventuelle følgeskader.

Fuktskjolder i himlingsplater ved peisen bør undersøkes nærmere, gjerne ved demontering, for å avdekke årsak og forhindre potensiell fuktskade eller muggdannelse.

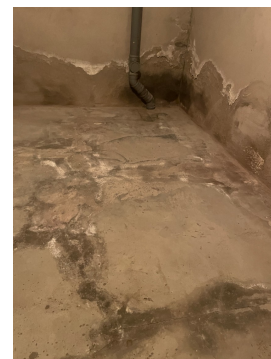
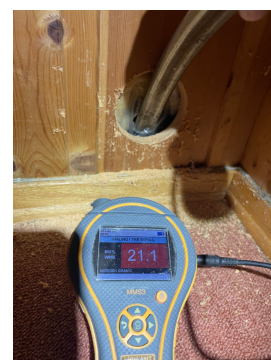
! TG 1 Etasjeskille/gulv mot grunn

- Det er gjennom hulltaking påvist høyt fuktnivå inne i trekonstruksjonen i hulltakingen, men ikke påvist fuktskader i dette området. Høy luftfuktighet kan over tid føre til muggvekst eller sverting av materialer. Samtidig kan materialer og konstruksjoner bli ødelagt.
- Det er påvist indikasjoner på noe fuktgjennomtrenging i kjellerulv.
- Det er påvist indikasjoner på noe fuktgjennomtrenging inn i kjellermur.

Målt fuktinnhold i trekonstruksjonen er 21 %.

Det er registrert dampsperre (plast) i vegg bak trepanel. Bruk av dampsperre i vegger under bakkenivå er ikke en anbefalt løsning, da dette kan føre til at fukt blir innestengt i vegg og øker risikoen for fuktskader og muggvekst. Dampsperrens funksjon er å hindre fuktighet fra inneluften i å trenge inn i veggkonstruksjonen, men i vegger under bakkenivå kan dette medføre at eventuell fuktighet fra grunnen ikke slipper ut, noe som øker risikoen for skader.

Årsak til fukt må sees i sammenheng med sviktende drenering/fuktsikring.

Det bør gjennomføres ytterligere undersøkelser for å avdekke omfanget av fuktproblematikken og eventuelle skjulte skader i konstruksjonen.

Tiltak for å redusere fuktinnholdet i trekonstruksjonen bør vurderes, for eksempel forbedret ventilasjon eller fjerning av fuktkilder, for å unngå utvikling av råte og muggsopp, samt skade på materialer og konstruksjoner.

Dersom tiltak ikke iverksettes, vil det være økt risiko for sopp- og råteskader, samt forringelse av inneklima og bygningsmaterialer over tid.

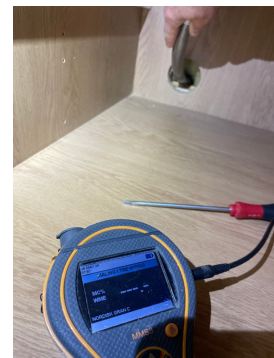
! TG 0 Tilliggende konstruksjoner våtrom

Hulltaking er foretatt i vegg mot våtsone via kjøkkenskap uten å påvise unormale forhold.

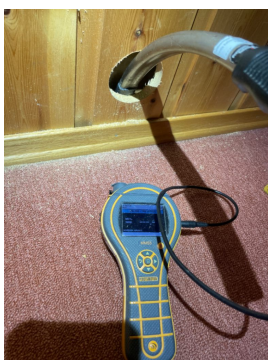
! TG 0 Tilliggende konstruksjoner våtrom

Hulltaking er foretatt i vegg mot våtsone uten å påvise unormale forhold. (rommet har ikke vært i bruk på lang tid)

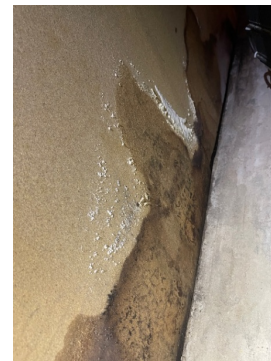
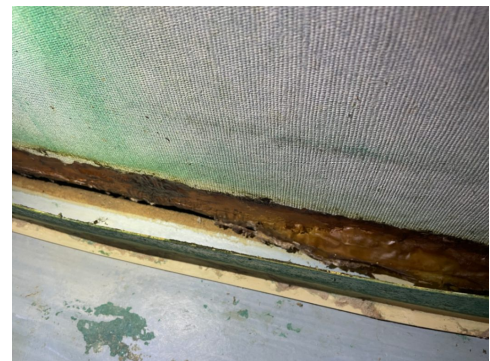
! TG 3 Generell

Vaskerommet har betydelige fuktskader med soppdannelse i veggen mot boden.

Vegg mot bod må åpnes for å avdekke skadeomfanget, da det kan forekomme større avvik ved nærmere undersøkelse av konstruksjonen.

Tiltak bør iverksettes for å utbedre fuktskader og soppdannelse, for å unngå videre skadeutvikling, redusert inneklime og risiko for helseskader.

Vinylbelegget på gulvet må klemmes korrekt ned i sluket for å sikre tilstrekkelig tetting og forhindre vannlekkasjer til underliggende konstruksjoner.

Kostnadsestimat: 200 000 - 500 000

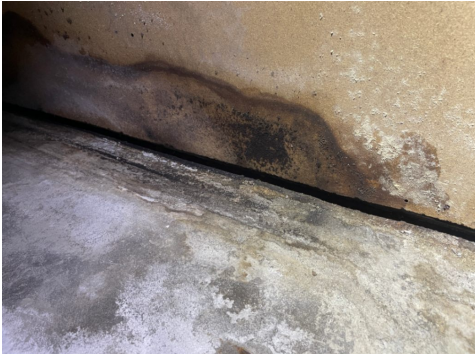
! TG 3 Tilliggende konstruksjoner våtrom

Hulltaking er ikke foretatt da det allerede er påvist andre avvik i våtsonen.

- Ved andre fuktundersøkelser enn hulltaking, er det påvist indikasjoner på fuktskader.

Det bør gjennomføres ytterligere undersøkelser for å avdekke omfanget av eventuelle fuktskader i konstruksjonen.

Konsekvensen av å ikke utbedre eller undersøke nærmere er økt risiko for skjulte skader, som kan føre til kostbare reparasjoner og redusert levetid på konstruksjonen.

Kostnadsestimat: Under 20 000

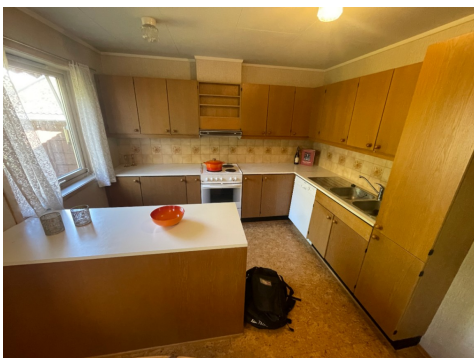
1. ETASJE > KJØKKEN

Overflatene har synlige tegn til slitasje og bruksskader som følge av alder.

Det bør vurderes vedlikehold eller utskifting av overflater og benkeplate for å hindre videre forringelse og sikre funksjonalitet.

Dersom tiltak ikke utføres, kan skadene forverres over tid og føre til redusert levetid og økt risiko for fuktskader i benkeplaten.

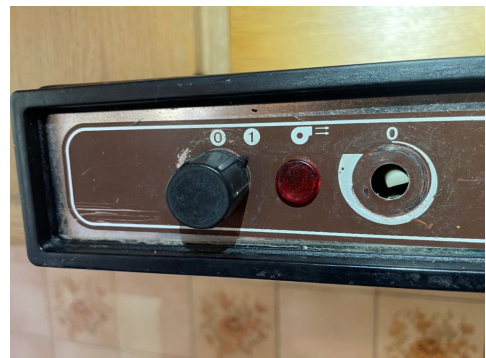
TG 3 Avtrekk

- Det er registrert avvik med avtrekk.

Dersom tiltak ikke gjennomføres, vil det være risiko for redusert luftkvalitet og opphopning av matos på kjøkkenet.

Kostnadsestimat: Under 20 000

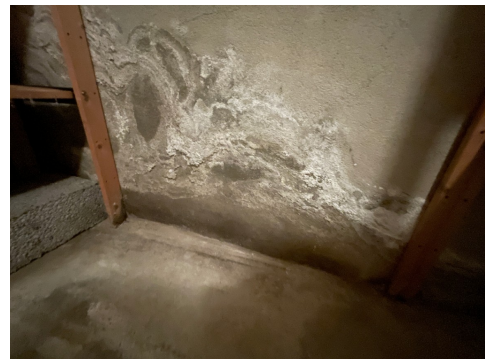
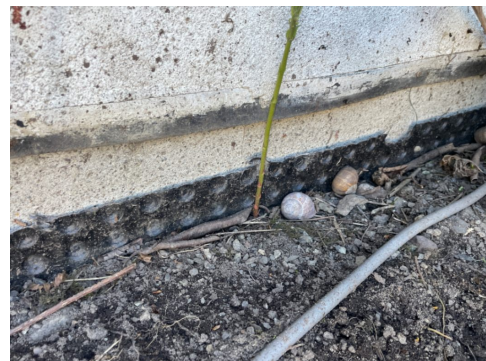
! TG 3 Fuktsikring og drenering

Dreneringen/fuktsikringen er fra 1984. Det må bemerkes at drenering er en bygningsdel som har naturlig aldersmessig slitasje, med en forventet levetid på ca. 30 år.

Det er synlige skader og tegn til fukt i kjeller som indikerer svikt i drenering/fuktsikring.

Det bør gjennomføres full utskifting eller omfattende utbedring av drenering og fuktsikring for å hindre videre fuktinntrengning i kjeller.

Manglende eller utilstrekkelig drenering medfører økt risiko for fuktskader, muggdannelse og redusert levetid på bygningskonstruksjonen.

Grunnmursplasten bør reetableres og festes korrekt for å sikre tilstrekkelig beskyttelse mot fukt.

Kostnadsestimat: 200 000 - 500 000

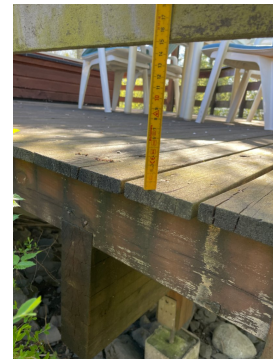
Åpning over 10 cm mellom horisontale spiler

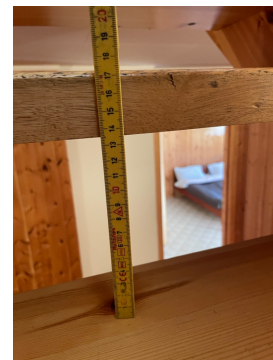
Åpning over 10 cm mellom trappetrinn

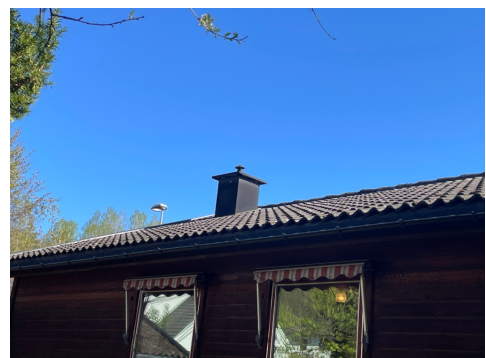
Ingen snøfanger

Det bør monteres snøfanger på taket for å redusere risikoen for snø- og isras, som kan utgjøre fare for personer og skade materiell under taksjeggjet.
