# Tilstandsrapport

Enebolig

Joveien 11, 7391 RENNEBU

Befaringsdato: 30.04.2025

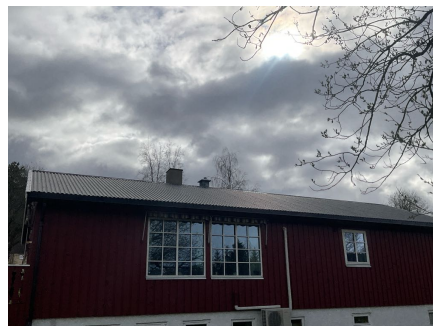
## TG 3 Nedløp og beslag

Nedløp og beslag er i metall. Det opplyses at takrenner og nedløp er utskiftet i 2019, ellers er beslag fra byggeår.

Luftelyre og pipebeslag har overflateslitasje. Det registreres frostspreng i ett taknedløp samt manglende pipetopp. Det er ikke montert snøfangere, noe som var et krav ved byggeåret. TG 3 er satt på grunn av manglende snøfangere.

Det er krav til montering av snøfangere på byggeåret. Info er hentet fra Byggeforskrift 1969 kapittel 45. Hvor det er fare for at snøras og isras kan medføre skade, skal taket ha snøfanger e.l.

Pipehatt bør monteres for å hindre vann å trenge ned i pipen. Det kan medføre ytterligere skade på pipe og i tillegg føre til vannlekkasjer i rom med sotluke.

Det anbefales utskifting av taknedløp med frostspreng. - I tiltakskostanden er montering av snøfangere hensyntatt. Valg av løsning vil kunne påvirke kostanden.

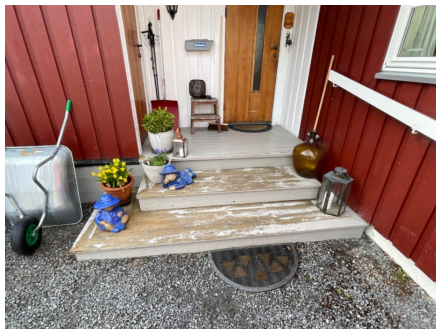
## TG 3 Utvendig terrassetrapp sør

Det er etablert en tretrapp fra 2024 opp til terrasse sør.

- Rekkverk må monteres for å lukke avviket.

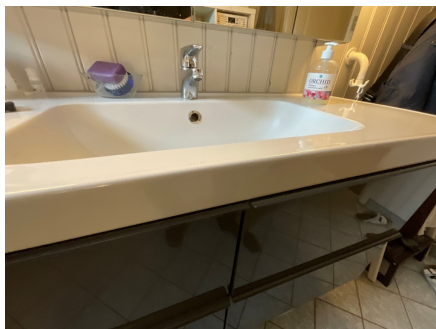
### TG 2 Overflater Gulv

- Det er mulighet for at det kan forekomme vannlekkasje på våtrommet hvor vann ikke vil gå til sluk.
- Det er påvist at høydeforskjell fra topp slukrist til gulv/synlig topp membran ved dørterskel er mindre enn 25 mm.
- Det er påvist avvik i fallforhold til sluk i forhold til krav i forskrift på byggetidspunktet.

Det ble målt ca 20mm fall mot sluk fra gulv ved dør. Dette er mindre enn kravet ved byggeår som var minimum 25mm høydeforskjell. Dusjhjørnets gulvskinne avgrenser sluket fra øvrige tappesteder i rommet. Ved en eventuell lekkasje fra wc eller servant er det en fare for at lekkasjevann vil avrenne tilstøtende rom og føre til skade.
