Joveien 11, 7391 RENNEBU

**Innholdsrik enebolig med solrik  
beliggenhet | Garasje | Kjeller med  
egen inngang | Sentralt på Berkåk**

Befaringsdato: 30.04.2025

Rapportdato: 19.05.2025

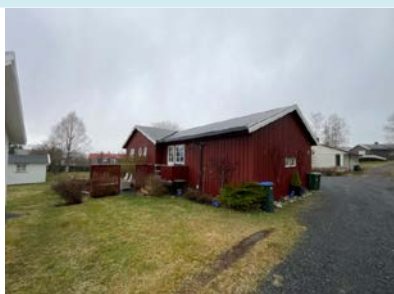
Taktekkingen er av metallplater og er besiktiget fra bakkenivå. Siden taket (takkonstruksjon, taktekking og skorstein) kun er observert fra bakkenivå, er vurderingen begrenset av dette. Det er ikke sikkerhetsmessig forsvarlig å bevege seg ut på taket uten tilstrekkelig sikkerhetsutstyr. Det kan være skjulte skader som ikke er synlige under befaringen fra bakkenivå.

Mer enn halvparten av forventet brukstid er passert på undertak og taktekking. Det registreres stedvis noen bulker i taktekkingen, men ingen tegn til lekkasjer.

- Overvåk tilstanden jevnlig. For å få tilstandsgrad 0 eller 1 må tekkingen skiftes ut, men tidspunktet for når dette er nødvendig er vanskelig å si noe om.

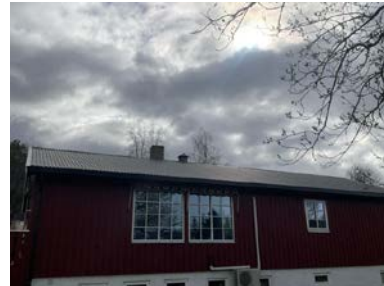
## **Nedløp og beslag**

Nedløp og beslag er i metall. Det opplyses at takrenner og nedløp er utskiftet i 2019, ellers er beslag fra byggeår.

Luftelyre og pipebeslag har overflateslitasje. Det registreres frostspreng i ett taknedløp samt manglende pipetopp. Det er ikke montert snøfangere, noe som var et krav ved byggeåret. TG 3 er satt på grunn av manglende snøfangere.

Pipehatt bør monteres for å hindre vann å trenge ned i pipen. Det kan medføre ytterligere skade på pipe og i tillegg føre til vannlekkasjer i rom med sotluke.

Det er krav til montering av snøfangere på byggeåret. Info er hentet fra Byggeforskrift 1969 kapittel 45. Hvor det er fare for at snøras og isras kan medføre skade, skal taket ha snøfanger e.l.

Det anbefales utskifting av taknedløp med frostspreng. - I tiltakskostanden er montering av snøfangere hensyntatt. Valg av løsning vil kunne påvirke kostanden.

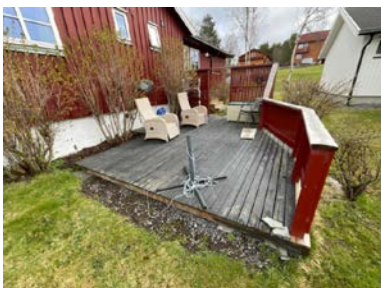
Terrasseplatt sør

Terrasseplatten har noe sprekk/slitasje. Ukjent tilstand på bjelker mot terrenget. Terrasse mot nord har slitasje i terrassegulv samt rekkverkshøyde under dagens krav som er 100cm.

Normalt vedlikehold, men det kan vurderes utskifting av terrassegulv på terrasse mot nord. Det er ikke krav til utbedring av rekkverkshøyde opp til dagens krav.

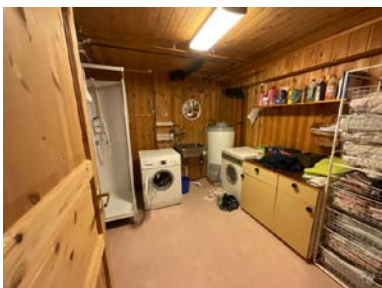
## KJELLER > BAD/VASKEROM

### TG 2 Ventilasjon

- Elektrisk avtrekksvifte bør monteres for å lukke avviket.

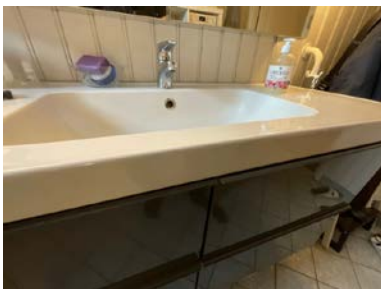
## 1. ETASJE > BAD

### TG 2 Overflater Gulv
