# Tilstandsrapport

Boligbygg med flere boenheter

Lundborgveien 11 D, 1890 RAKKESTAD

Rapportdato: 31.01.2025

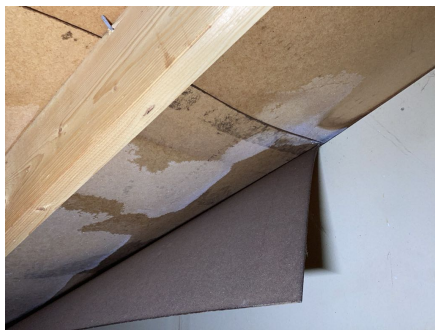
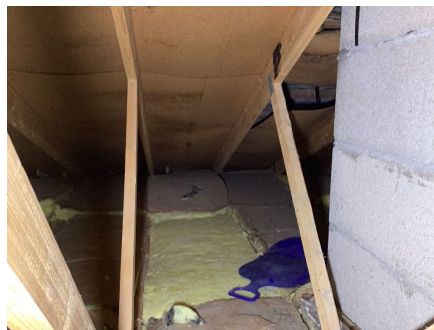
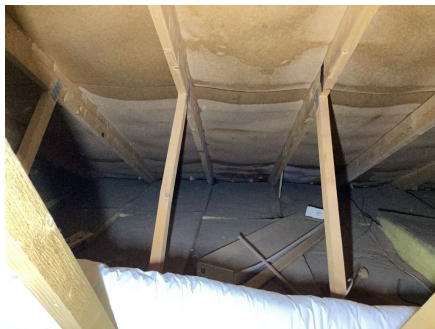
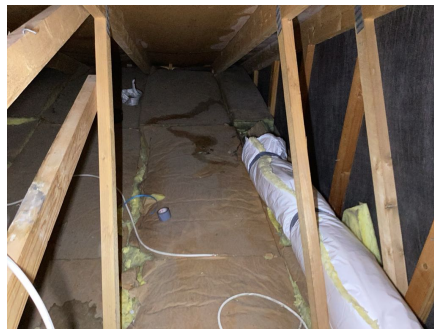
- Det er påvist fuktskjolder/skader i takkonstruksjonen.

Det er stedvis sutaksplater som er bøyd, manglende utførelse rundt pipe, sluppet sitt feste og frost på sutaksplater.  
Synlig fukt skjolder på isolering.

- Det må gjøres nærmere undersøkelser.

Tett alt opp til loftet slik at det ikke stiger varm luft opp - gjennomføringer, loftsluke, spotlights og avluftning.  
Overvåk tilstand jevnlig for å se mulig utvikling over tid.

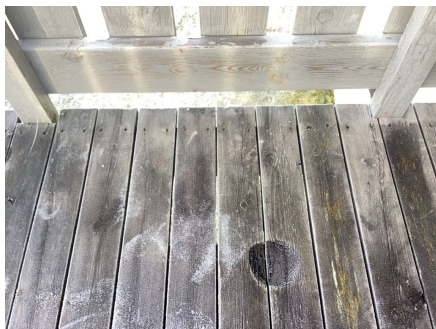
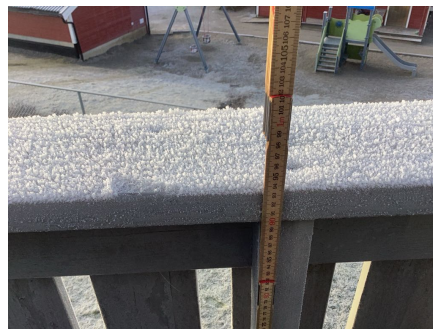
Det er avvik i åpninger i rekkverk.

Det er sprekker i betong fundament.

Trevirke har sprekker og værslitasje.

Dersom rekkverket skal tilfredsstille dagens krav til rekkverk, må rekkverket endres.  
Utføre vedlikehold.

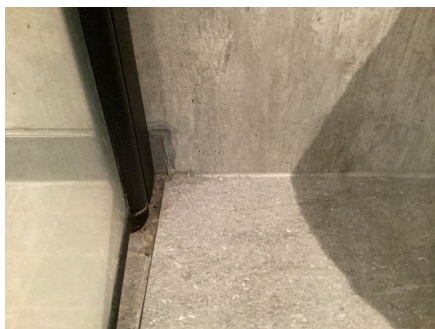
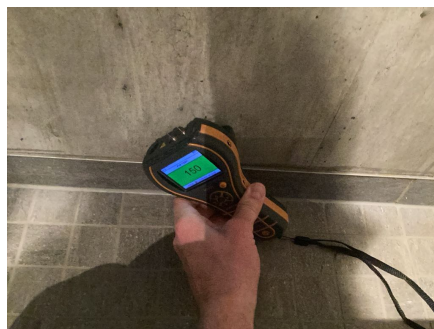
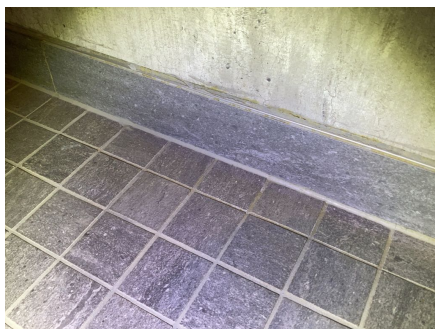
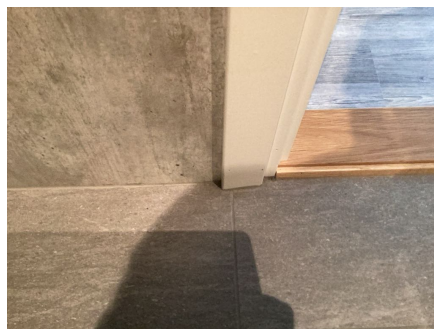
- Det er vindu/dør med ikke fuktbestandige materialer i våtsonen (ved vask, dusj, badekar, osv.), løsningen eller byggematerialet er uegnet

Sprekker og noe manglende fugl i bunnen av våtromsplater.

Det må gjøres tiltak dersom våtromsplater utenfor dusjvegger skal tilfredsstillende monteringsanvisning og forskrifter.

Tak og lister bør males med våtrom maling.
