# Tilstandsrapport

Våningshus

Strandbygdvegen 1321, 2411 ELVERUM

Befaringsdato: 01.10.2025

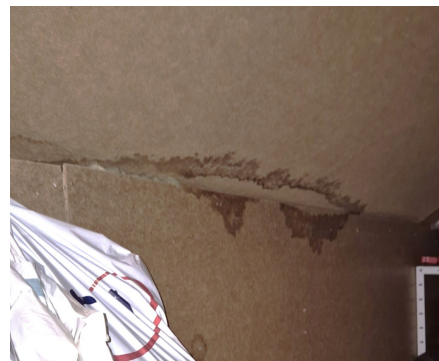
- Mer enn halvparten av forventet brukstid er passert på taktekingen.
- Mer enn halvparten av forventet brukstid er passert på undertak.
- Det er avvik:

Tekkingens alder er ikke kjent, men anses å ha oversteget mer enn halvparten av forventet levetid. Takplater med noe spikerkryp. Eldre fuktskjolder lokalt i skråhimling ved raftekott, ingen registret restfukt. lekkasjen fremstår som utbedret. I følge Byggforsk byggdetaljblad er middels levetid for tekking med stålplater ca 35 år.

Deformasjoner og spikerkryp på takplatene kan føre til redusert tetthet og økt risiko for vanninntrengning.

Eldre fuktskjolder indikerer at det tidligere har vært lekkasje, og selv om det ikke er registrert restfukt nå, bør området overvåkes for å sikre at problemet ikke oppstår igjen.

- Tidspunkt for utskiftning av takteking nærmer seg.
- Overvåk tilstanden jevnlig. For å få tilstandsgrad 0 eller 1 må tekkingen skiftes ut, men tidspunktet for når dette er nødvendig er vanskelig å si noe om.
- Når takteking og undertak begynner å bli gamle, øker risikoen for lekkasjer, noe som kan føre til omfattende og kostbare reparasjoner av underliggende konstruksjoner dersom en ikke foretar tiltak på konstruksjonene før dette oppstår.
- Tiltak:
- Tidspunkt for utskiftning av undertak nærmer seg.

Takteking og undertak bør følges opp jevnlig, og det bør vurderes utskiftning på sikt for å unngå fremtidige lekkasjer og skader på underliggende konstruksjoner.

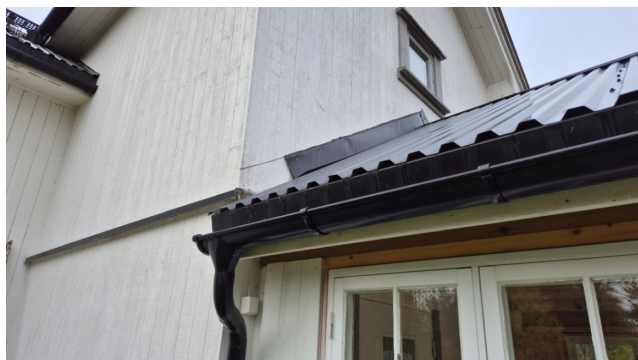
- Det er påvist avvik i beslagløsninger.
- Det mangler snøfangere på hele eller deler av taket, men det var ikke krav om dette på byggemeldingstidspunktet.
- Mer enn halvparten av forventet brukstid er passert på renner/nedløp/beslag.

Beslag, renner og nedløp anses å ha overskredet alder for middels levetid. Nedløp har deformasjoner som følge av frostekspansjon. Glatte takflater uten snøfangere. Beslag ved overganger mellom takteking og vegg/liv mangler på enkelte områder. I følge Byggforsk byggdetaljblad er middels levetid for renner og nedløp ca 30 år. For beslag er middels levetid ca 25 år.

- Avvik i beslagløsninger må utbedres.

Det bør monteres beslag ved overganger mellom takteking og veggliv for å hindre vanninntrenging og påfølgende fuktskader i konstruksjonen.

Deformerte nedløp som følge av frostekspansjon bør utbedres eller skiftes ut for å sikre god bortledning av takvann og redusere risikoen for fuktbelastning på bygningen.

Snøfangere kan vurderes ved alle taksider, ikke krav ved byggetidspunktet. Det anbefales å montere snøfangere for å redusere risikoen for snø- og isras, som kan medføre fare for personer og skade på eiendom.

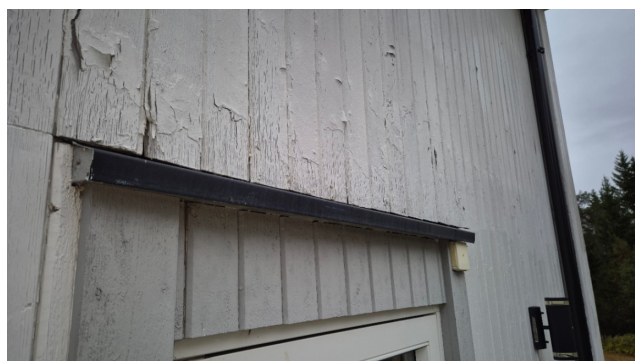
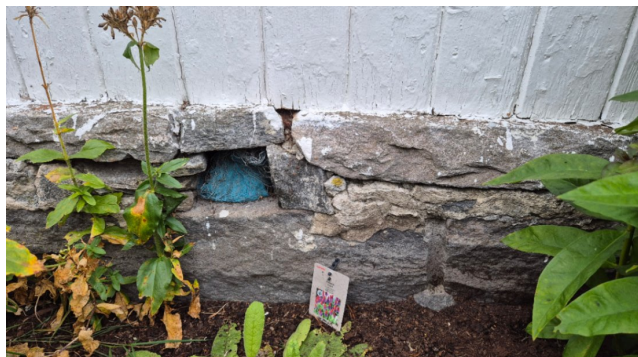
- Det er ingen eller liten lufting i nedre kant av kledning mot grunnmur.
- Det er påvist spredte råteskader i bordkledningen.

Endeved har lokale råteskader som følge av kapillært fuktopptrekk, spesielt ved avslutninger mot vannbrett og lignende, hvor det er mangelfull dryppkant. Deler av veggkonstruksjoner plassert på utkragede ringmurer. Malingsfilmen viser generell slitasje, og det er påvist svertesopp på enkelte områder av kledningen. Det er også lokale skader på kledningen forårsaket av hakkespett. Kledningen ligger stedvis nært terrengnivå og er derfor utsatt for fuktskader.

Lafteskasser med utvendige påforinger vurderes med risiko for fuktskader i forbindelse med konveksjonsluft fra kjeller og krypkjeller.

- Råteskadet trekledning må skiftes ut.
- Råteskader i bordkledningen kan fortsette å utvikle seg både i tilliggende bordkledning og til bakenforliggende veggkonstruksjon, dersom en ikke foretar tiltak.
- Lokal utbedring må utføres.
- Uten tilstrekkelig lufting bak bordkledningen kan fuktighet som trenger inn bak bordene eller gjennom veggen innenfra ikke tørke opp. Dette skaper ideelle forhold for råtesopp og muggvekst.

Råteskadet kledning bør skiftes ut, og det bør etableres tilstrekkelig dryppkanter i nedre kant av kledningen mot vannbrett for å redusere risikoen for videre fuktskader og råte.

Skader etter hakkespett bør utbedres for å hindre inntrenging av fukt og skadedyr.

Kledning som ligger nært terrengnivå bør heves eller beskyttes for å redusere risikoen for kapillært fuktopptrekk og påfølgende råteskader.

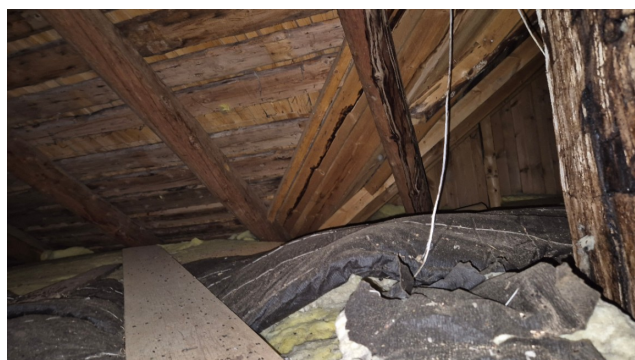
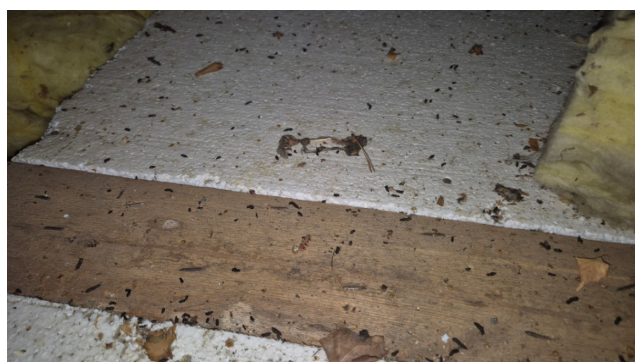
- Det er begrenset/dårlig ventilering av takkonstruksjonen.
- Det er fra loft/kryploft påvist indikasjoner på at det er punktering av dampspærre, som medfører svekket effekt av dampspærrefunksjonen.
- Det er påvist fuktskjolder/skader i takkonstruksjonen.
- Det er registrert symptom på aktivitet fra skadedyr.
- Konstruksjonene har skjevheter.

Sperrer og undertak har fuktskjolder, noe som settes i sammenheng med tidligere kondens som følge av manglende dampspærre.

Det bør etableres tilfredsstillende lufterutiner for å redusere boligens fuktilskudd ved kuldeperioder får å redusere kondensrelaterte følgeskader på kaldtloftet. Evt. tiltak over himling med etablering av dampspærre og etterisolering, samt evt. etablering av lufting av takkonstruksjonen bør utføres i samråd med fagkyndig.

Tiltak mot skadedyr bør iverksettes for å hindre videre aktivitet fra mus, da dette kan medføre lukt, skade på isolasjon og elektriske anlegg.

Fuktskjolder og skjevheter bør undersøkes nærmere, og nødvendige utbedringer bør gjennomføres for å sikre konstruksjonens stabilitet og forhindre ytterligere skade.

Begrenset besiktigelse fra luke, kaldtloftet bør besiktiges i sin helhet. Kostnadsestimat kun for kontroll av fagmann. Ytterligere kostnader kan bli påkrevet etter utredning. Kostnader for evt. utskiftninger eller utbedringer er ikke medtatt da dette avhenger av ytterligere undersøkelser.

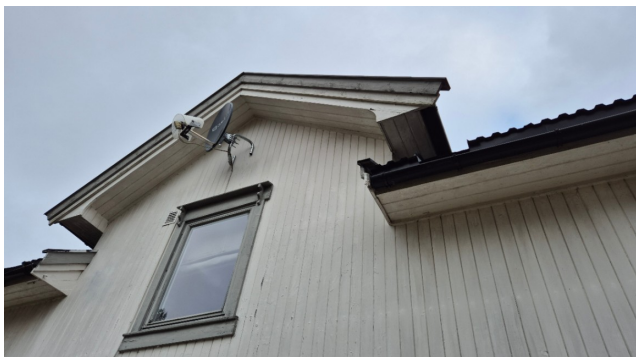
- Det er påvist at enkelte vinduer er vanskelig å åpne/lukke.
- Karmene i vinduer er slitte og det er sprekker i treverket.

Eldre vinduer må forventes utført med PCB-holdig materiale. Ikke påvist punktering, men kan forekomme grunnet vinduenes alder. Enkelte vinduer med følgeskader etter kondens. Vannbrett og omramminger med vedlikeholdsbehov. Mer enn halvparten av forventet brukstid oppbrukt på vinduer.

Slitte karm og sprekker i treverket bør utbedres for å forhindre fuktskader og forringelse av vinduenes levetid.

Vannbrett og omramminger bør vedlikeholdes for å hindre vanninntrengning og følgeskader på omkringliggende konstruksjoner.

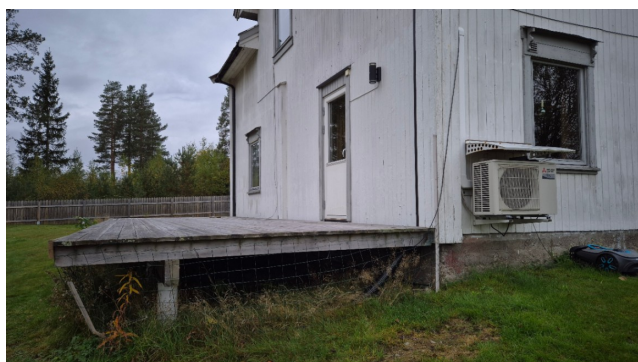
Terrasse uten rekkverk. Trekonstruksjoner ved inngangsparti plassert på terreng. Konstruksjonen antas å være noe påvirket av setninger og tele. Gjenstående arbeid ved vindusomramminger og beslag. Trevirke ligger stedvis mot eller nært terrengnivå og utsatt for fuktskader.

- Rekkverk må monteres for å lukke avviket.
- Andre tiltak:

Gjenstående arbeider ved vindusomramminger og beslag bør ferdigstilles for å sikre mot fuktinntrengning og skader på konstruksjonen.

Trekonstruksjoner plassert direkte på terreng bør kontrolleres for setningsskader og eventuelt utbedres for å unngå ytterligere deformasjoner og svekkelse av bæreevnen. Utbedringer anbefales hvor trevirke stedvis ligger mot eller nært terrengnivå og utsatt for fuktskader, anbefalt min 15 cm til terreng.

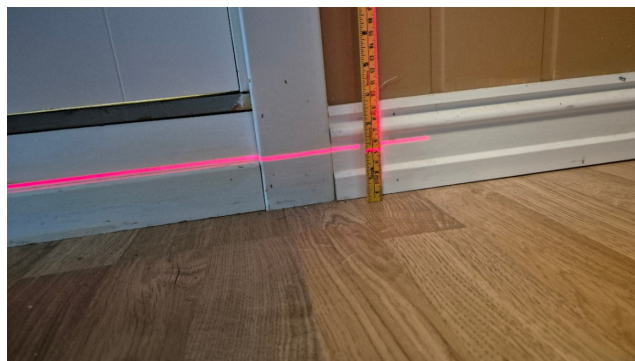
- Det er registrert symptom på sopp/råte.
- Målt høydeforskjell på mellom 10 - 20 mm innenfor en lengde på 2 meter. Tilstandsgrad 2 gis med bakgrunn i standardens krav til godkjente måleavvik.
- Målt høydeforskjell på over 30 mm gjennom hele rommet. Tilstandsgrad 3 gis med bakgrunn i standardens krav til godkjente måleavvik.

Høydeavviksmålinger viser avvik over normale toleranser, med registrerte avvik opp mot 32 mm i gang i 2. etasje.

Himling og synlige bjelker i kjeller har tegn etter tidligere fuktbelastning, men det er ikke påvist råte av byggeteknisk betydning.

- For å få tilstandsgrad 0 eller 1 må høydeforskjeller rettes opp. Det vil imidlertid sjelden være økonomisk rasjonelt som et enkeltstående tiltak i en bolig som dette. Dersom boligen en gang skal renoveres, kan man vurdere slike tiltak.
- Det må gjennomføres ytterligere undersøkelser.
- Konstruksjonene må sikres mot råte, sopp og skadedyr.

Grunnet påviste skjevheter bør bjelkelaget åpnes for nærmere kartlegging av skadeomfanget. Permanente deformasjoner kan ha oppstått, og det må vurderes om utbedringer er hensiktsmessige og økonomisk forsvarlige.

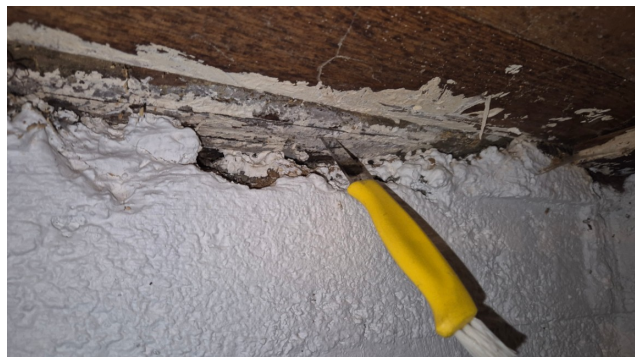
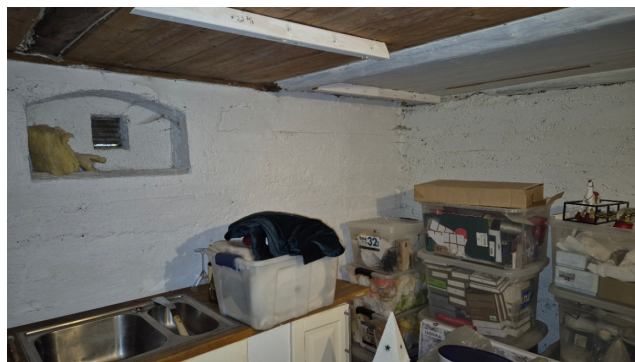
- Det er påvist indikasjoner på noe fuktgjennomtrenging i kjellergulv.
- Det er avvik:

Gulvstøp med lokale skader. Eldre trekonstruksjoner med tradisjonelle tegn etter fuktpåvirkning over tid. Påregnelig med fremtidig malingsflask og saltutslag på murverk grunnet fuktvandring.

- Det påviste fuktnivå gir grunn til å overvåke konstruksjonen jevnlig for å se utvikling over tid, og eventuelt foreta tiltak for å unngå fuktskader.

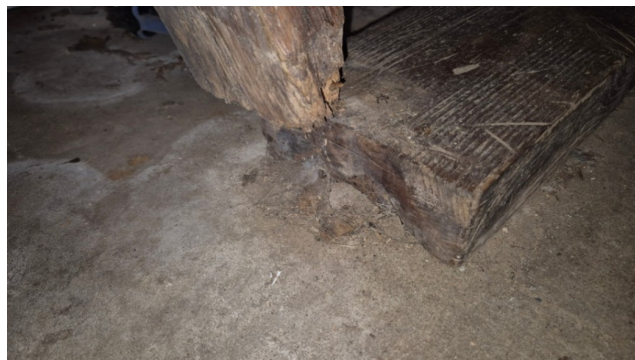
Kjellertrapp uten rekkverk/håndløper. Nedre del av vanger på kjellertrapp med råteskader grunnet kapillært fuktopptrekk via kjellergulv.

Råteskader på vanger i kjellertrapp bør utbedres, og tiltak mot fuktopptrekk fra kjellergulv bør iverksettes for å hindre videre skadeutvikling.

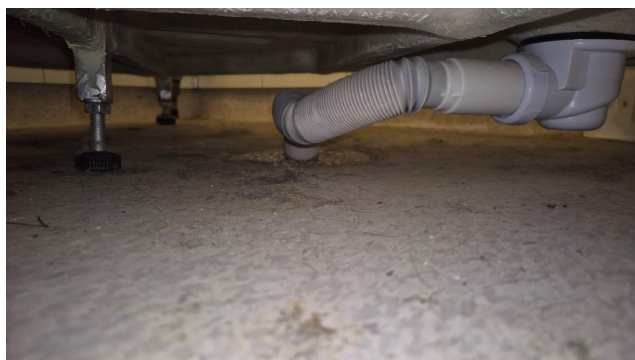
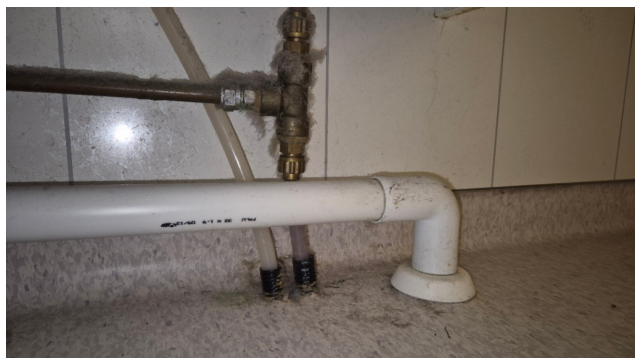
Fuktsikring mot gulv utført med synlig vinylbelegg. Vegger med beleggsoppbrett og laminerte våtromsplater. Gulvsluk i plast. Gulvsluk ikke fullstendig kontrollert grunnet vanskelig tilkomst/sikt.

Usikkerhet vedr lekkasjesikring ved rørgjennomføringer via gulv under servantinnredning.

- Tilgang til sluk må bedres både for inspeksjon og rengjøring.
- Når sluket har begrenset tilgang, er det vanskelig å rengjøre sluket og å inspisere den for å oppdage skader i membranen/fuger rundt sluket, som er avgjørende for å forhindre lekkasjer.

Det bør gjennomføres nærmere undersøkelser og eventuelt utbedring av lekkasjesikring ved rørgjennomføringer i gulvet under servantinnredningen, for å redusere risikoen for vannlekkasjer og påfølgende fuktskader i konstruksjonen.

Grunnet usikkerhet om baderommets tetthet må rommet kontrolleres av fagmann. Kostnadsestimat for kontroll av fagmann.
