Fritidsbolig  
Lomtjønn 4  
3895 Edland

#### Boligens tekniske tilstand:

Dato: 06/08/2025

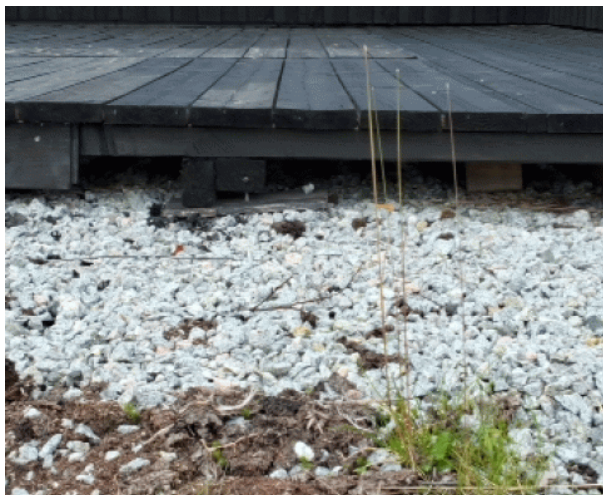
Det er terrasse med spaltegulv på boligen.

**Merknader:** Terrassen er delvis slitt. Understøttelsen er av tre og lagt rett på terreng dette vil gi noe forkortet levetid på terrassen.

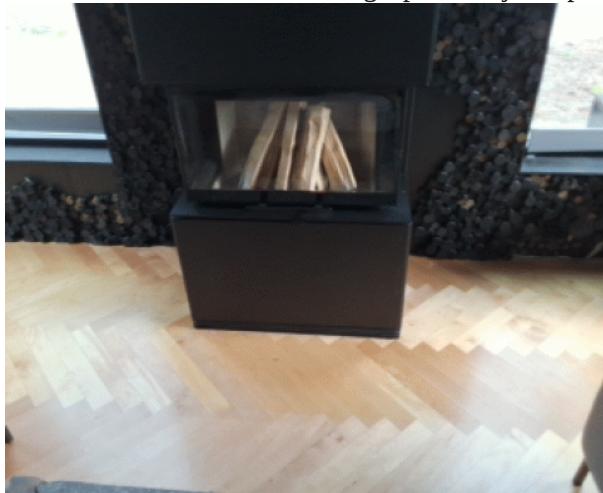
**7. Piper og ildsteder****TG 3** 7.1 Piper og ildsteder

Boligen har vedovn med stålpipes.

**Merknader:** Det er ikke fremlagt spesifikasjoner på ovn. Avstand til brennbart materiale bak ovn er ikke kontrollert.

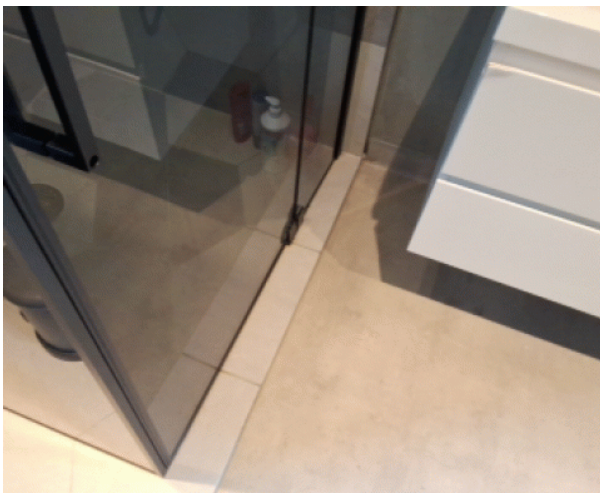
Det er ikke påvist riss og sprekker.  
Det er ikke påvist spor etter råteskade, muggvekst eller skadedyr.  
Det er ikke påvist tilfredsstillende fall til sluket.  
Terskel er vurdert som ikke tilfredsstillende.  
Det er ikke påvist knirk i gulvet.  
Det er ikke påvist flekker eller andre skader.

**Merknader:** Dusjen har høyere gulv en resten av gulvet. Eventuelt vannsøl fra dusj eller lekkasje fra en vanninstallasjon har ikke fall mot sluken. Det er fare for at eventuelt lekkasjevann vil renne ut i konstruksjonen ved dørterskelen.

| TAKSTMANNENS VURDERING VED TG2: | |
|---|---|
| | Dusjen har høyere gulv en resten av gulvet. Eventuelt vannsøl fra dusj eller lekkasje fra en vanninstallasjon har ikke fall mot sluken. Det er fare for at eventuelt lekkasjevann vil renne ut i konstruksjonen ved dørterskelen. |

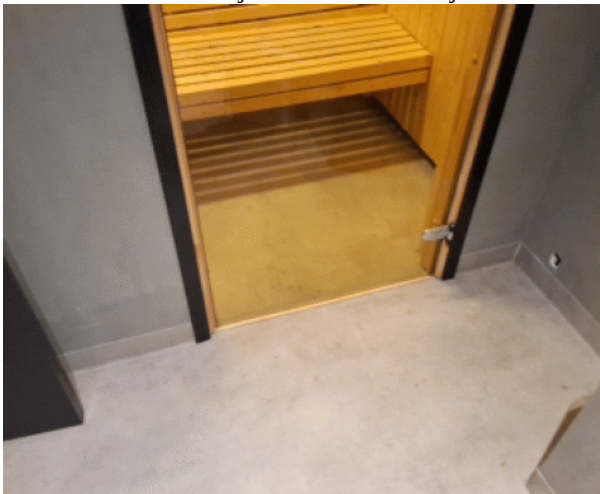
**Merknader:** Vaskerommet har ikke tilfredsstillende fall etter Tek 10 som badet er vurdert ut fra. Gulvet er relativt flatt med motfall noen steder.

Ved eventuell lekkasje fra vanninstallasjoner er det fare for vann inn i konstruksjonen ved døren til badstuen..

| TAKSTMANNENS VURDERING VED TG2: | |
|---|---|
| | Vaskerommet har ikke tilfredsstillende fall etter Tek 10 som badet er vurdert ut fra. Gulvet er relativt flatt med motfall noen steder.<br>Ved eventuell lekkasje fra vanninstallasjoner er det fare for vann inn i konstruksjonen ved døren til badstuen.. |

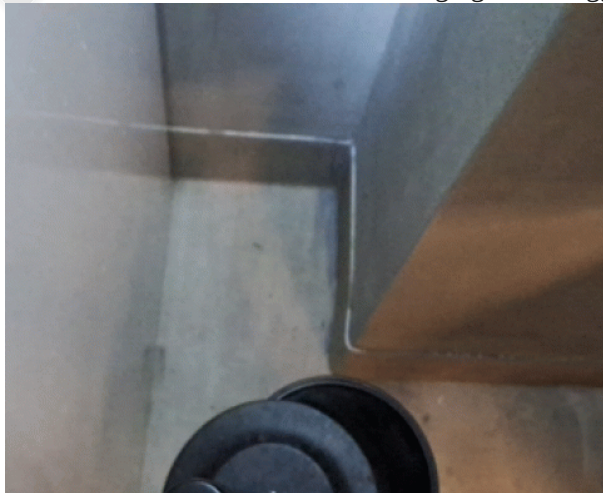
Vegger og himling har overflater av malte plater.

**Merknader:** Det er ikke fremlagt dokumentasjon på overflater i våtsoner. Uten det kunne det ikke fastslås om overflater på vegg er egnet for våtsoner. Oppkanten på gulvbelegget er lagt utenpå veggplater. Dette bør overvåkes jevnlig i våtsoner da det er fare for vanninntrenging bak belegget.

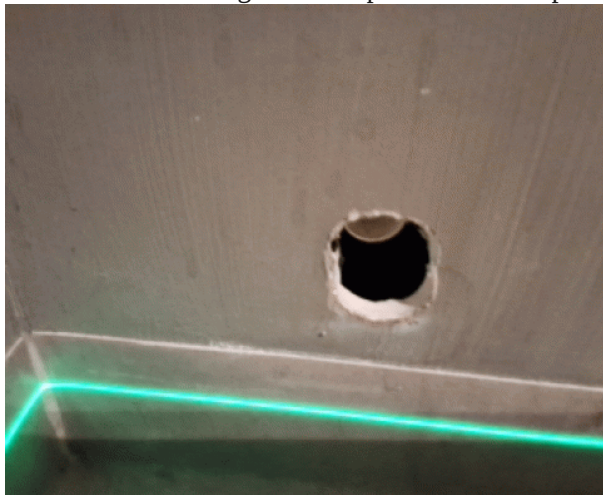
**Merknader:** Det meste av vann og avløpsrør er skjult i konstruksjonen. Kun synlige deler er besiktiga. Øvrig vurdering vurderes ut fra alder.

Bilde viser avslutningen av avløp fra fordelerskapet for rør i rør.
