Tilstandsrapport

Boligbygg med flere boenheter
-

Rogalandgata 73D , 5522 HAUGESUND
-

Befaringsdato: 22.04.2026

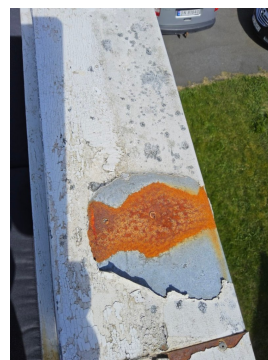
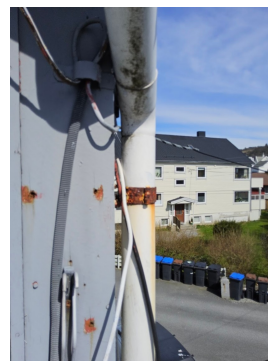
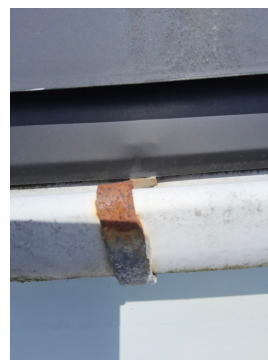
TG 2 Nedløp og beslag

Det er påvist avflassing og rustdannelse på beslag på rekkverk på altan i 2. etasje. Videre er det ukjent alder på takrenner og nedløp. Det er registrert rustdannelse på rennekroker og rørklammer.

Avflassing av overflatebehandling og rustdannelse kan føre til redusert levetid på beslag og innfestninger. Videre korrosjon kan medføre svekket funksjon og i verste fall svikt i innfesting av renner og nedløp. Ukjent alder gjør det vanskelig å vurdere restlevetid.

Det anbefales å skifte ut rustede rennedeler. Videre bør det vurderes å skifte ut avflasset og rustet beslag på rekkverk. Det anbefales å innhente dokumentasjon på alder på takrenner og nedløp.

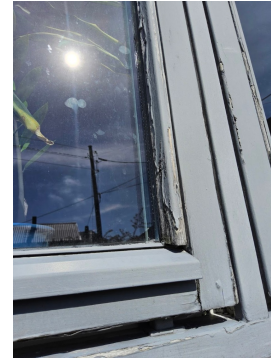
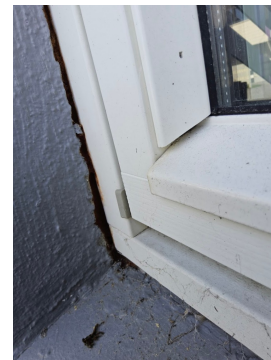
Det er påvist værslitasje på enkelte vinduer. Enkelte vinduer tar i karm og har behov for justering. Over halvparten av forventet brukstid er passert på enkelte vinduer, og tilstandsgrad 2 er satt med bakgrunn i alder. Normal forventet levetid på vinduer i tre er ca. 20–60 år. Det er videre registrert avvik ved innsetningsdetaljer på kjellervinduer, med synlig skum.

Værslitasje kan føre til redusert tetthet og økt risiko for fuktopptak og varmetap. Vinduer som tar i karm kan få nedsatt funksjon og økt slitasje. Mangelfulle innsetningsdetaljer kan medføre luftlekkasjer og økt risiko for fuktinntrengning i konstruksjonen.

Det anbefales overflatebehandling med skraping, grunning og maling. Eventuelle skadede trepartier bør utbedres ved behov. Vinduer bør justeres for å sikre tilfredsstillende funksjon og redusere videre slitasje. Kjellervinduer bør fuges for å sikre tilfredsstillende tetting. Det anbefales jevnlig vedlikehold, herunder utskifting av tetningslister ved behov, for å forlenge levetiden. Utskifting av vinduer må påregnes på sikt, avhengig av slitasjegrad og vedlikehold.

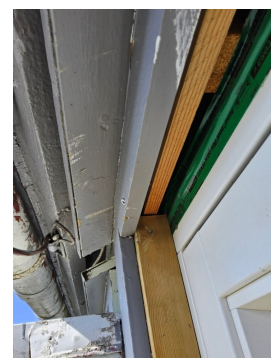
! TG 2 Dører

Balkongdør tar i karm og har behov for justering. Det er mangelfull omramming og avvik ved utvendig tetting, hvor det er benyttet uegnet tape. Det er videre påvist kosmetiske skader på dørrblad og karm ved hovedytterdør.

Dør som tar i karm kan medføre nedsatt funksjon og økt slitasje. Mangelfull omramming og feil utført tetting kan gi luftlekkasjer og økt risiko for fuktinntrengning i konstruksjonen. Det anbefales justering av balkongdør for å sikre tilfredsstillende funksjon. Omramming og utvendig tetting bør utbedres med egnede materialer og korrekt utførelse. Kosmetiske skader på hovedytterdør kan utbedres ved behov.

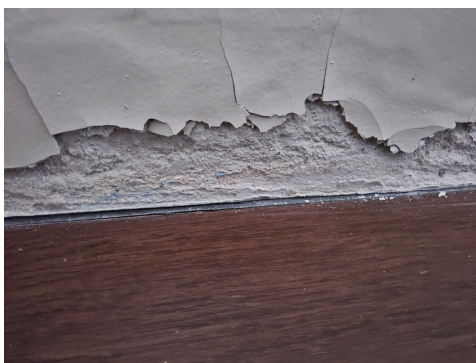
Det er ved hulltaking påvist forhøyet fuktnivå i trekonstruksjonen, målt til 22,9 vektprosent. Det er ikke påvist synlige fuktskader i det kontrollerte området. Det er indikasjoner på noe fuktgjennomtrengning i kjellermur. Rom under terreng har delvis utforede vegger av tre mot grunnmur, som er en risikokonstruksjon med erfaringsmessig høy skadefrekvens.

Forhøyet fuktinnhold i treverk øker risiko for utvikling av mugg- og råteskader over tid. Ved fuktverdier over ca. 17 vektprosent øker faren for biologisk aktivitet, og ved nivåer over 20 vektprosent er forholdene gunstige for muggvekst. Fukttilførsel fra grunnmur kan føre til videre oppfukning og skadeutvikling i konstruksjonen.

Det anbefales tiltak for å redusere fuktbelastningen mot konstruksjonen, herunder kontroll av drenering og fuktsikring av grunnmur. Det anbefales nærmere undersøkelser av veggkonstruksjonen for å avdekke omfang av eventuell skade. Konstruksjonen bør holdes under oppsyn, og det må påregnes tiltak dersom fuktnivået vedvarer eller øker.

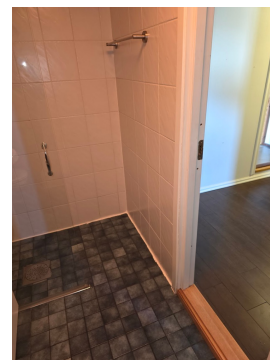
Det er montert dør med materialer som ikke er fuktbestandige i våtsone ved dusj.

Uegnede materialer og manglende tetting i våtsone kan medføre økt risiko for fuktopptak i karm og dørblad, med påfølgende skadeutvikling over tid. Det foreligger også risiko for fuktinntrengning mellom karm og vegg, noe som kan gi skjulte skader i tilstøtende konstruksjon.

Dør og omkringliggende konstruksjon bør sikres mot fuktpåvirkning. Overgangen mellom utforing og vegg anbefales tettet for å redusere risiko for vanninntrengning.

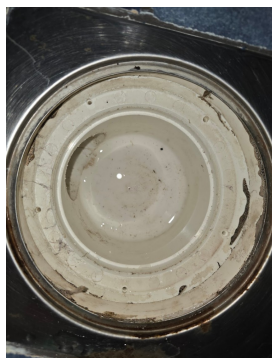
KJELLER > BAD

TG 2 Sanitærutstyr og innredning

- Det er ikke påvist tilfredsstillende løsning for å synliggjøre lekkasje fra innebygget sistene.

- Ved implementering av innebygget sistene var det ikke krav om lekkasjesikring, konstruksjonen bør jevnlig observeres.
- Uten dreneringsløsning/lekkasjesikring kan lekkasjer pågå over lang tid uten å bli oppdaget. Dette kan føre til omfattende fuktskader i omkringliggende byggematerialer.

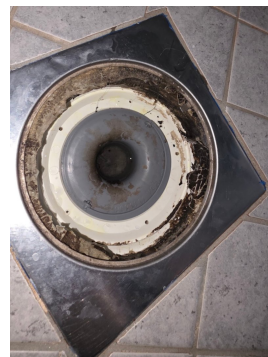
2. ETASJE > BAD

TG 2 Sanitærutstyr og innredning

- Det er ikke påvist tilfredsstillende løsning for å synliggjøre lekkasje fra innebygget sisterner.

- Ved implementering av innebygget sisterner var det ikke krav om lekkasjesikring, konstruksjonen bør jevnlig observeres.
- Uten dreneringsløsning/lekkasjesikring kan lekkasjer pågå over lang tid uten å bli oppdaget. Dette kan føre til omfattende fuktskader i omkringliggende byggematerialer.
