# Alf Prøysens veg 112 2315 HAMAR

## Tilstandsrapport Eierskifte

Boligtype: Rekkehus

Byggeår: 1982

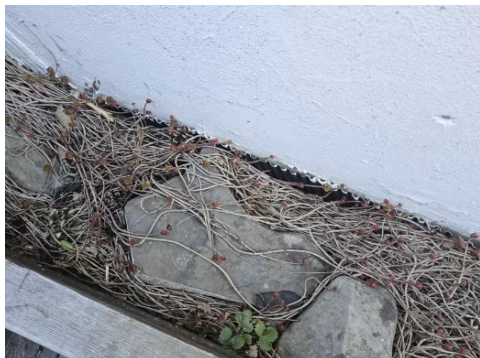
Dreneringens tilstand har påvirkning på underetasjens bruksområder og bygningstekniske tilstand. Drenering er nedgravd og skjult, og av den grunn må estimert tilstand vurderes ut i fra alder. Estimert teknisk levetid på drens-system har et betydelig sprang, og er mellom 20 - 60 år. Av nevnte grunner er det vanskelig å angi noen eksakt tilstand, men basert på alder er restlevetiden vurdert til å være usikker. Forholdet bør holdes under oppsikt.

Stedvis synlig fuktsperre mot grunnmur.

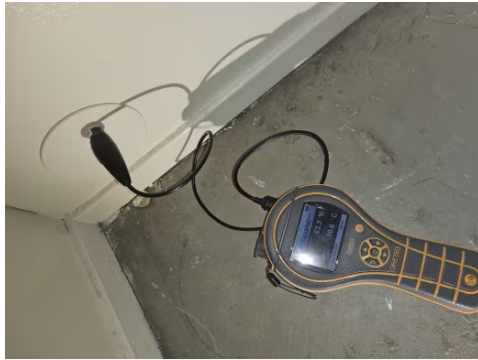
Bilde fra fuktmåling i utlektet veggkonstruksjon.

| Ved måling av relativ fuktighet i hulrom ved hulltaking, måles det et fuktinnhold som er under fargrensen for utvikling av skader. | |
| TG2 settes med bakgrunn i at det i forbindelse med fuktmåling viser at konstruksjonen har en oppbygging som vurderes til å være en risikokonstruksjon. Det observeres innvendig dampsperre i veggkonstruksjonen, noe som erfaringsmessig er forbundet med forhøyet risiko for fuktproblematikk (innvendig dampsperre hindrer uttørring). Det bemerkes at oppbyggingen ikke nødvendigvis er uvanlig i bygninger fra denne tidsperioden. | |

| Det anbefales at det etableres inspeksjonsluke i utlektet veggkonstruksjon, slik at forholdet kan holdes under oppsikt og at tiltak kan iverksettes ved behov. | |

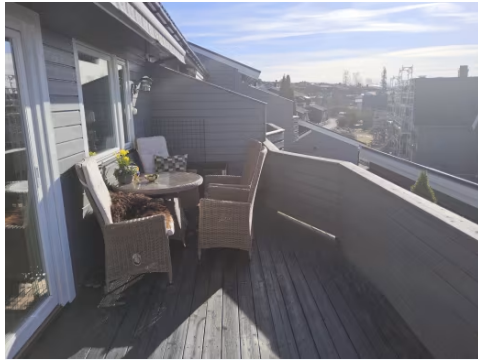
Rekkverket blir målt til 89 cm. og er lavere enn forskriftskravet på 100 cm.

Sørvendt balkong.

| Type | Balkong |
|---|---|
| For å lukke avviket må høyden på rekkverket heves til dagens krav på 100 cm. | |

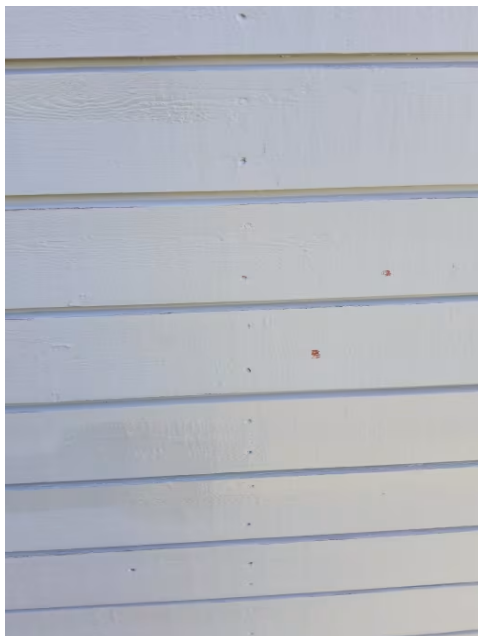
Bilde viser festemidler som er ført for langt inn i kledningen.

Det er ikke registrert bruk av musetetting mellom kledning og veggkonstruksjon. Festemidler er stedvis ført for langt inn i ytterkledningen, noe som kan føre til vannfeller i hullet, redusere levetiden til kledningen og påvirke festefunksjonen. Det registreres enkelte sprekker i trekledning.

Det anbefales å etablere musetetting bak kledning.

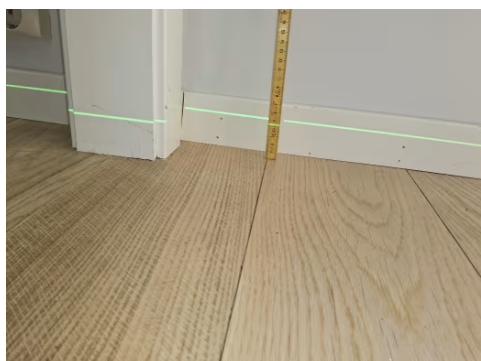
Etasjeskille er kontrollert med nivelleringslaser.

Med bruk av nivelleringslaser ble det registrert totalt avvik i kjøkken/stue mellom 15 og 30 mm, i tillegg til lokale skjevheter. Med bruk av nivelleringslaser ble det registrert et avvik på 16mm. Det er ikke uvanlig å oppleve skjevheter i gulvet i eldre boliger, og dette skyldes ofte at materialene er underdimensjonert i forhold til dagens byggemåte. Det vurderes at det ikke er behov for umiddelbare tiltak men ved evt. legging av nytt gulv som stiller krav til planhet av underlaget, må tiltak påregnes.

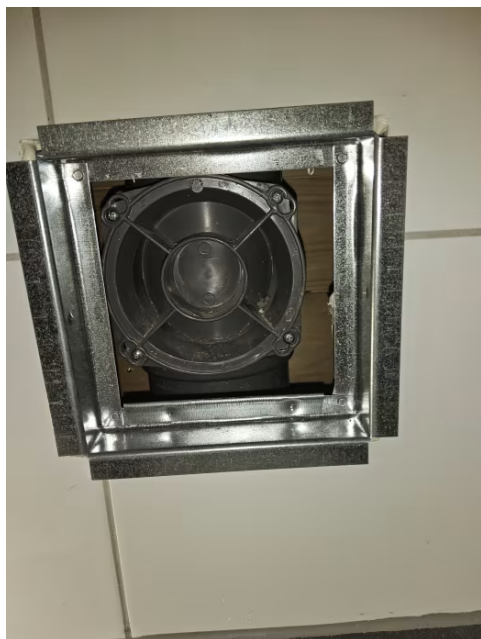
Stakeluke er tilgjengelig via inspeksjonsluke på bad.

Skjulte deler av avløpsanlegget vurderes å være fra byggeåret, og har nådd en alder som tilsier at skader / lekkasjer kan oppstå. Tiltak kan bli nødvendig og forholdet bør holdes under oppsikt.

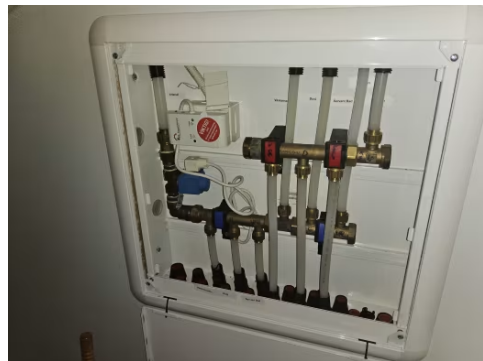
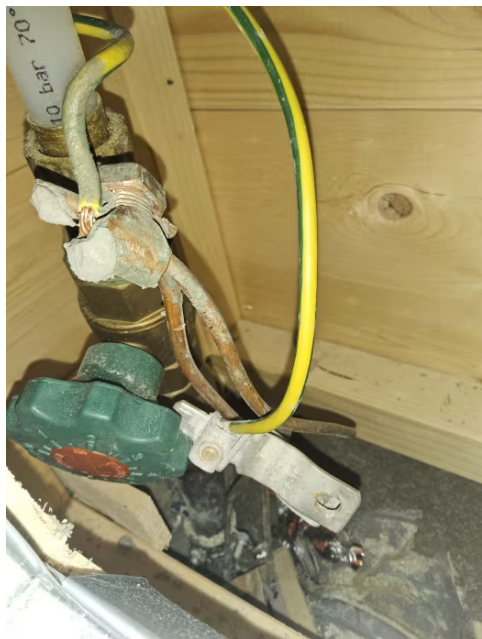
Fordelerskap for rør-i-rør er plassert i gang.

Hovedstoppekran er tilgjengelig via inspeksjonsluke på bad.

Skjulte deler av vannrørene vurderes å være fra byggeåret, og har nådd en alder som tilsier at skader / lekkasjer kan oppstå. Tiltak kan bli nødvendig og forholdet bør holdes under oppsikt.

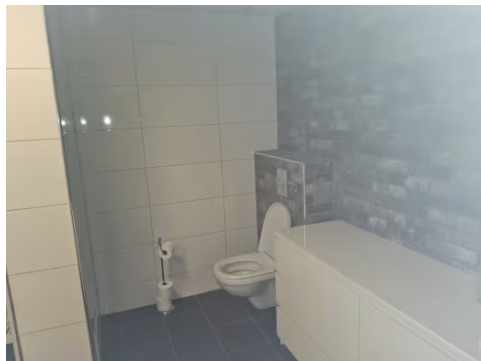
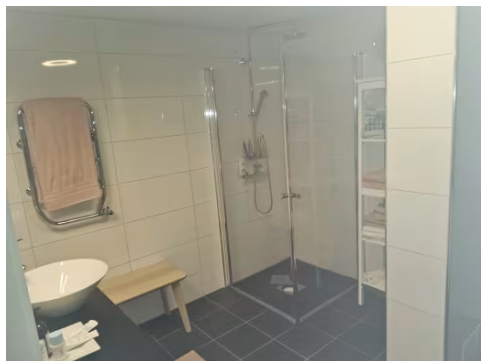
Oversiktsbilde bad.

| Drenering fra innebygget toalettsistene er ikke registrert. Det kan derfor ikke verifiseres om vanninstallasjonen er utført slik at eventuelt lekkasjevann raskt blir synliggjort. | |

| På grunn av våtrommets utforming er det ikke praktisk mulig å gjennomføre fuktmåling/hulltaking i et område der det erfaringsmessig forekommer skader. Hulltaking og fuktmåling i lukkede konstruksjoner er derfor ikke utført. Tilstanden inne i konstruksjonen er ikke kjent. | |

Det anbefales å etablere en inspeksjonsluke fra tilstøtende rom og montere en sensor tilknyttet automatisk vannstoppesystem i kassen til vegghengt toalett.
