# Tilstandsrapport

Enebolig

Floraveien 5, 1850 MYSEN

Befaringsdato: 25.04.2024

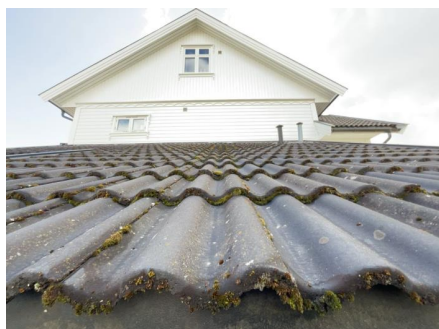
#### Vurdering av avvik:

- Lokal utbedring må utføres.

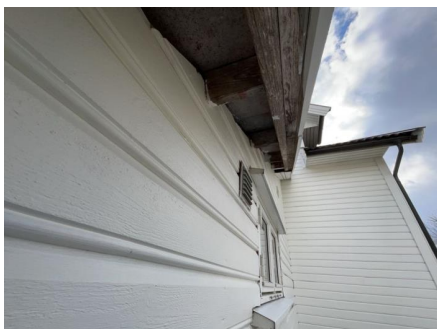
- Lufting er rolig lagt over tak, ikke tilfredsstillende luftesjikt, ved inspeksjon. Sløfetykkelse bør være minimum 23 mm for å få god drenering og lufting under taktekingen. God og kontinuerlig lufting er viktig, slik at risiko for skader reduseres

- Det må gjennomføres ytterligere undersøkelser.

- Vedrørende lufting, kan konstruksjonen fungere med dette avviket, det må dog gjøres utbedringer om avviket skal lukkes. Det vil imidlertid sjelden være økonomisk rasjonelt som et enkeltstående tiltak.

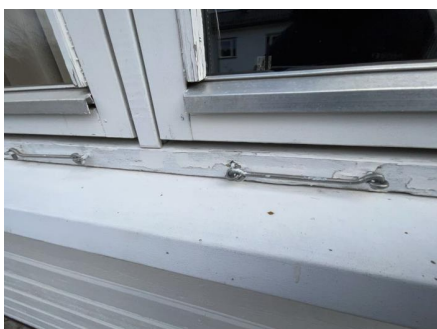
## TG 2 Vinduer

- Det er påvist avvik rundt innsetningsdetaljer.

- Karmene i vinduer er slitte og det er sprekker i trevirket.

- Påvist manglende beslag på vannbrett. Vannbrettbeslag og tetting rundt, og særlig under vinduet, må utføres regntett for å unngå lekkasjer og fuktskader i vegg.

- Det bør gjøres tiltak for å lukke avviket.

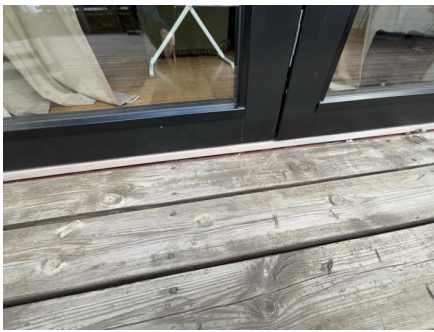
## TG 2 Dører

- Det er påvist avvik rundt innsetningsdetaljer.
  - Karmene i dører er værslitte utvendig og det er sprekker i trevirket.
- Påvist manglende beslag i underkant av dobbel terrassedør i 1. etasje.  
- Ytterdører bærer dels preg av slitasje og har værslitt trevirke/sprekker.

- Det bør gjøres tiltak for å lukke avviket.

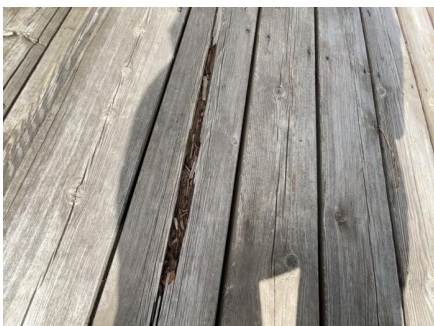
## Balkonger, terrasser og rom under balkonger

- Åpninger i rekkverk er ikke i henhold til krav i dagens forskrifter.
  - Det er påvist fukt/råteskader i konstruksjonen.
  - Konstruksjonene har skjevheter.
- Avstand mellom horisontalt rekkverk er målt til over 20 mm. Iht. Byggforskerien: 536.112, Rekkverk, står følgende: "Spiler bør være vertikale for å hindre klatring. Horisontale eller skrå spalter i rekkverket må være maks 20 mm, slik at man ikke kan få fotfeste i rekkverket".
- Påvist mindre råteskader i gulvbordene, som bærer preg av elde og slitasje.
- Påvist generelt med slitasje og skjevheter i terrasseplattning.

- Det er ikke krav om utbedring av åpninger i rekkverk til dagens forskriftskrav.
- Råteskadet trekledning må skiftes ut.
- Lokal utbedring må utføres.

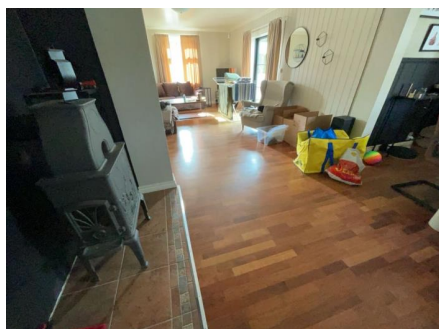
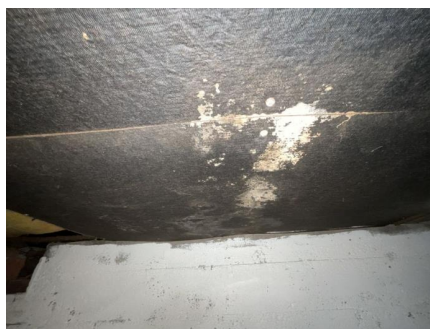
- Målt høydeforskjell på over 20 mm innenfor en lengde på 2 meter. Tilstandsgrad 3 gis med bakgrunn i standardens krav til godkjente måleavvik.

- Målt høydeforskjell på over 30 mm gjennom hele rommet. Tilstandsgrad 3 gis med bakgrunn i standardens krav til godkjente måleavvik.

- Det ble foretatt kontroll på planhetsavvik ved hjelp av en punkt laser, målt ca. 32 mm avvik i gang i 2. etasje og stue i 1. etasje. Lokalt ble det målt 22 mm over 2 meter i stue og 19 mm i gang. Ellers målt mellom 5 - 22 mm avvik i rommene. Størst lokale avvik rundt pipe.

- Symptom på fuktskade i etasjeskillet via inspeksjon av kjeller, ikke fuktig på befaringdagen.

- For å få tilstandsgrad 0 eller 1 må høydeforskjeller rettes opp. Det vil imidlertid sjelden være økonomisk rasjonelt som et enkeltstående tiltak i en bolig som dette. Dersom boligen en gang skal renoveres, kan man vurdere slike tiltak.

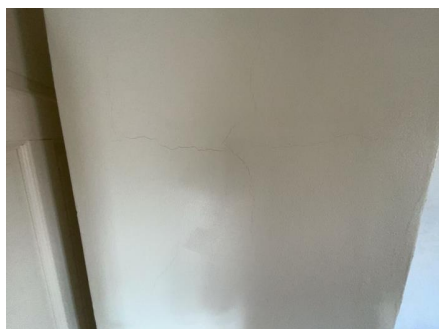
- Det er påvist sprekker og/eller riss i pipe.
- Mer enn halvparten av forventet brukstid er passert på pipe.

- Det må foretas lokal utbedring.

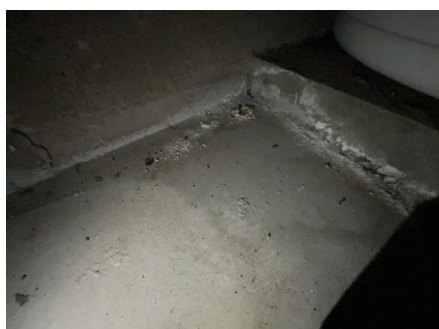
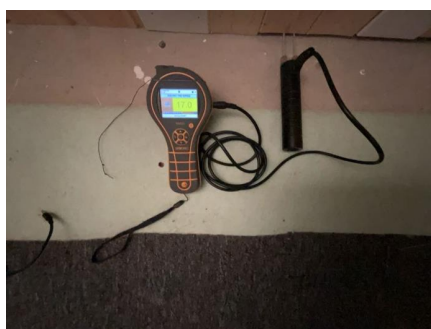
## Rom Under Terreng

- Det er gjennom målinger påvist høyt fuktnivå i trevegger i underetg./kjeller, det er derfor ikke foretatt hulltaking
- Det er påvist indikasjoner på noe fuktgjennomtrenging i kjellergulv.
- Det er påvist indikasjoner på noe fuktgjennomtrenging inn i kjellermur.

- Takstmannen gjorde fuktsøk direkte på grunnmursvegger ved hjelp av ett Protimeter, påvist unormale verdier.  
- Påvist salt-/kalkutslag på vegger i kjeller. Saltutslag dannes når fuktighet kommer igjennom mur og krystalliseres på innsiden av kjellermurvegg.  
- Det er ikke montert fuktsperre eller lagt isolasjon mot grunnen, det må derfor påregnes fukt fra grunnen.  
- Foretatt fuktmåling i vegg i kjeller, målt ca. 17 vektprosent. Treverk skal ha fuktinnhold lavere enn 15 vektprosent. I treverk med fuktighet over 17 vektprosent, øker faren for råte og muggsoppvekst.

- Det påviste fuktnivå gir grunn til å overvåke konstruksjonen jevnlig for å se utvikling over tid, og eventuelt foreta tiltak for å unngå fuktskader.

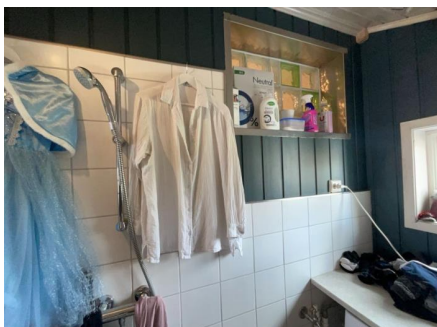
- Uegnede materialer må fuktbeskyttes/utskiftes.

- Valgt løsning innebærer at badet ikke fungerer uten bruk av tett dusjkabinett. Det må gjøres tiltak, slik at veggene oppfyller kravet til membran, om ikke vil det kunne oppstå fuktskader. Utbedring vil sjeldet være økonomisk rasjonelt som et enkeltstående tiltak, og bør sees i sammenheng med renovering. Anbefalt at det settes inn tett dusjkabinett med dagens tilstand, dette vil dog ikke lukke avviket.

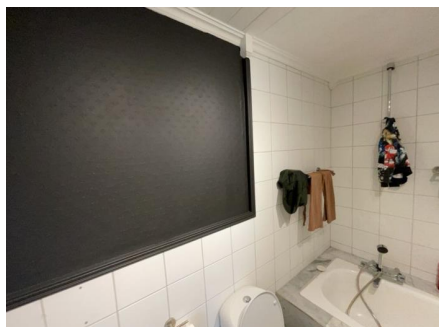
- Uegnete materialer må fuktbeskyttes/utskiftes.

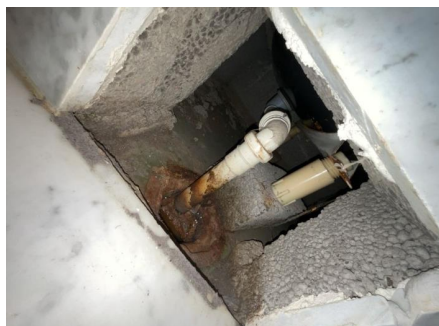
- Det er mulighet for at det kan forekomme vannlekkasje på våtrommet hvor vann ikke vil gå til sluk.
- Det er påvist avvik i fallforhold til sluk i forhold til krav i forskrift på byggetidspunktet.

- Takstmannen har foretatt kontroll av fallforhold på våtrommet ved hjelp av en punkt laser. Målt ca. 10 mm fra ferdig overflate gulv ved dør til badekar. Delvis flatt gulv ellers på baderommet, eventuelt lekkasjevann fra alle deler av badet vil ikke ledes til sluket.

- Over halvparten av forventet brukstid på tettesjikt og sluk er passert, og det er usikkert om tettesjiktet er rustet for dagens bruk med utstrakt dusjing og vannsøl. Tilstand forutsetter derfor tett dusjkabinett med avløp til sluket. Det er dog ingen garantier, og det er usikkert når tettesjikt må skiftes ut.

- Ikke påvist klemt membranløsning i sluket befaringsdagen. Jevnlig rensing av sluket er viktig. Feil i tetting rundt sluket er den største årsaken til lekkasjer fra bad. Det er derfor viktig at ikke vannet blir stående over vannlåsen i sluket.

- Våtrommet kan fortsatt fungere med dagens avvik, det er dog ingen garantier for tetthet. Eventuelle lekkasjer vil føre til skader mot tilliggende konstruksjoner. Tettesjiktet og sluk må utbedres om avviket skal lukkes.

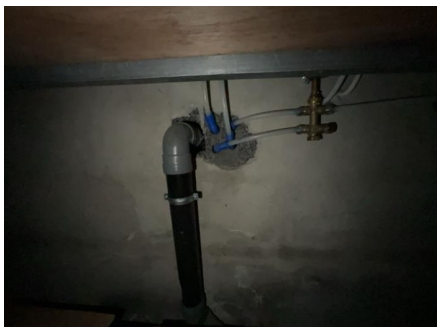
- Det er påvist at eventuelt lekkasjevann fra rør i rør system ikke ledes til sluk eller annen kompensierende løsning.
- Mer enn halvparten av forventet brukstid er passert på innvendige vannledninger.

- I forbindelse med oppgradering av våtrom vil det være naturlig med utskiftning av rør.
- Det bør foretas tiltak på anlegget som sikrer bedre løsning på eventuelt lekkasjevann fra rør i rør system.
- Det er ikke behov for utbedringstiltak siden anlegget fungerer i dag, men ut ifra alder kan skader plutselig oppstå på eldre anlegg.
