Floraveien 5, 1850 MYSEN

**Innholdsrik og meget smakfull
bolig med attraktivbeliggenhet.**

Befaringsdato: 25.04.2024

Rapportdato: 08.05.2024

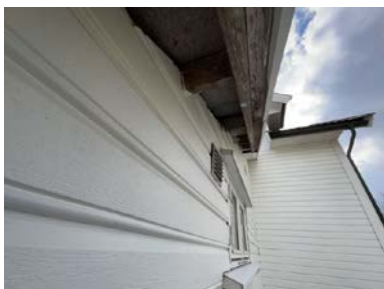
! TG 2 Vinduer

TG 2: Det er påvist avvik rundt innsetningsdetaljer. Det er påvist tegn på innvendig kondensering av enkelte vindusglass. Karmene i vinduer er slitte og det er sprekker i trevirket. Påvist manglende beslag på vannbrett. Vannbrettbeslag og tetting rundt, og særlig under vinduet, må utføres regntett for å unngå lekkasjer og fuktskader i veggen. Påvist dels værslitt trevirke på vinduer utvendig, som følge av elde og manglende vedlikehold. Påvist avflassing på vinduer inn mot glass, dette er ofte tegn/indikasjon på kondensering.

Vindusglass har 2-lags isoler-/energiglass fra 1995 og 2008.

- Det bør gjøres tiltak for å lukke avviket.

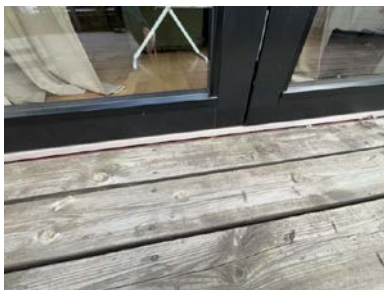
Balkonger, terrasser og rom under balkonger

TG 3: Åpninger i rekkverk er ikke i henhold til krav i dagens forskrifter. Det er påvist fukt/råteskader i konstruksjonen. Konstruksjonene har skjevheter. Avstand mellom horisontalt rekkverk er målt til over 20 mm. Iht. Byggforskriften: 536.112, Rekkverk, står følgende: "Spiler bør være vertikale for å hindre klatring. Horisontale eller skrå spalter i rekkverket må være maks 20 mm, slik at man ikke kan få fotfeste i rekkverket". Påvist mindre råteskader i gulvbordene, som bærer preg av elde og slitasje. Påvist generelt med slitasje og skjevheter i terrasseplattning.

Veranda på ca. 45 m², vendt mot vest, med tilgang fra stue og hage. Av materialer er det benyttet trykkimpregnerte gulvbord og rekkverk. Det er montert belysning og stikkontakt på veggen.

- Det er ikke krav om utbedring av åpninger i rekkverk til dagens forskriftskrav.
- Råteskadet trekledning må skiftes ut.
- Lokal utbedring må utføres.

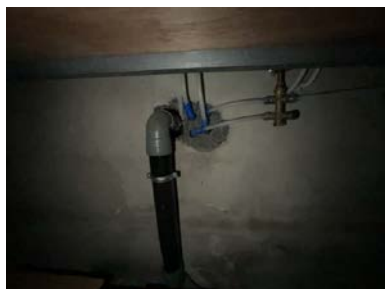
TO 2 Avløpsrør

Det er avløpsrør av plast samt noe støpejern. Alder for opplegg er ukjent (over 25 år).
