# TILSTANDSRAPPORT

Mellomriksvegen 1851

7520 HEGRA

13.11.2025

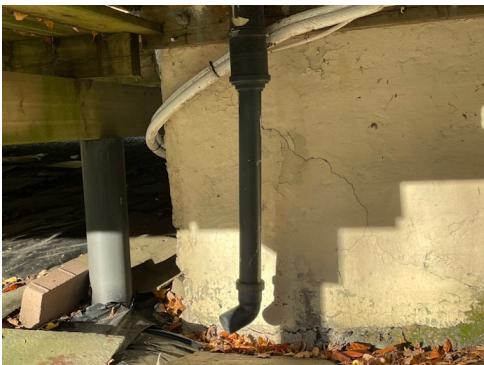
Noe mindre riss, sprekker og flassing av murpuss ble avdekket på grunnmuren, ytterligere undersøkelser og tiltak er påregnelig.

Riss grunnmur

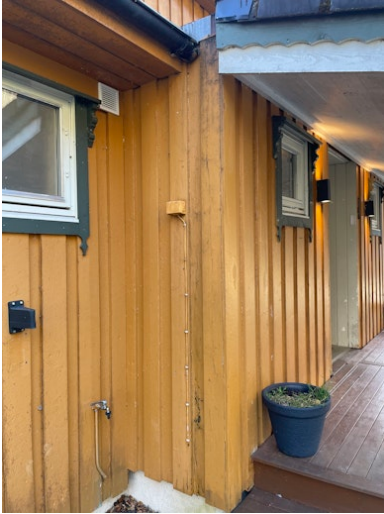
Det er større råteskader på hushjørne ved inngangsdør. Her må det skiftes bord og bakenforliggende konstruksjon, å også sjekkes for følgeskader. Skadeårsaker er ukjent, men trolig i forbindelse med overliggende takrenner og/eller overgang til taktekking. Ytterligere undersøkelser er nødvendig.

Råteskade kledning

Skadd kledning må skiftes. Ved evt følgeskader vil det kunne tilkomme ytterlige kostander.

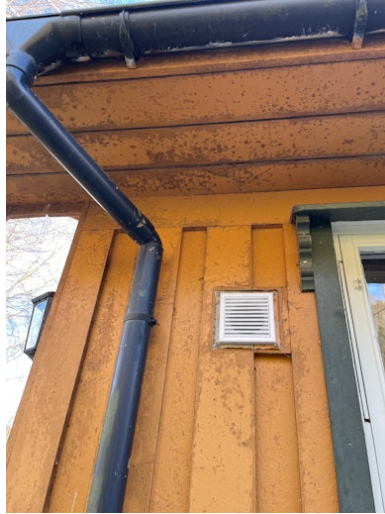
Det er misfarging på store deler av kledningen. Det er område ved inngangsparti med større råteskader.

Misfarging/svertesopp kledning

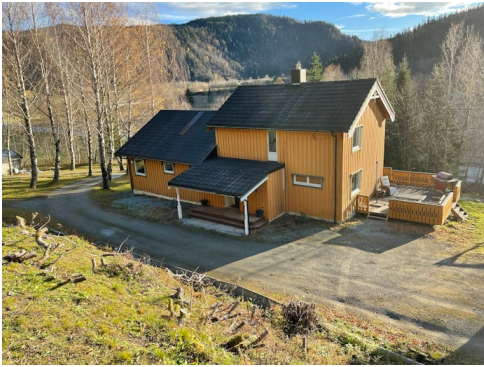
Manglende rekkverk

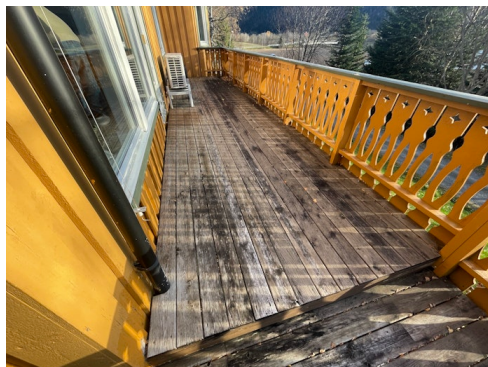
Etterslep på vedlikehold

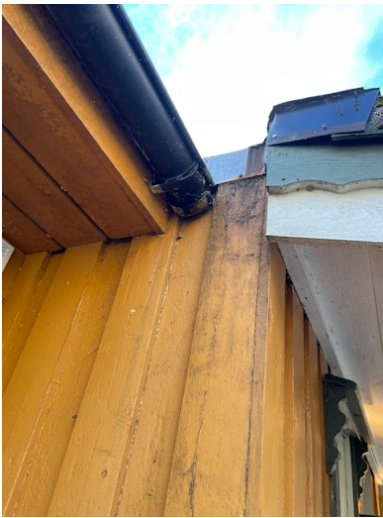
Mulig lekkasje utetthet tekking og/eller lekkasje fra takrenne.

Det er spor etter lekkasje fra takrenne ved skadested på kledning. Ytterligere undersøkelser anbefales.

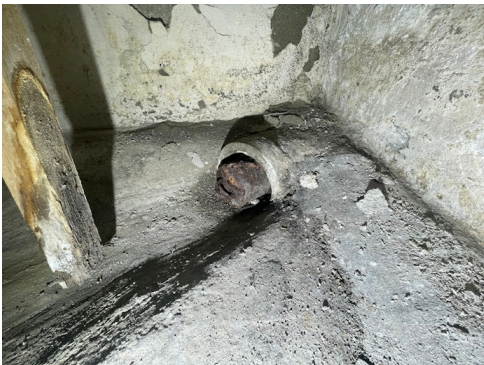
Åpent avløpsrør

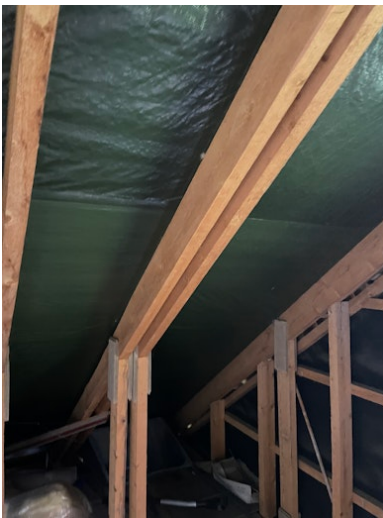
Taket er tekket med takstein, ved innvendig kontroll på loft observers det undertak av type plast/presening. Det er spor/skade i innvendig himling etter lekkasje fra tak. Dette er utbedret av selger ved legging av ny takstein, men ukjent om undertak er utbedret.

Undertak av plast/presening

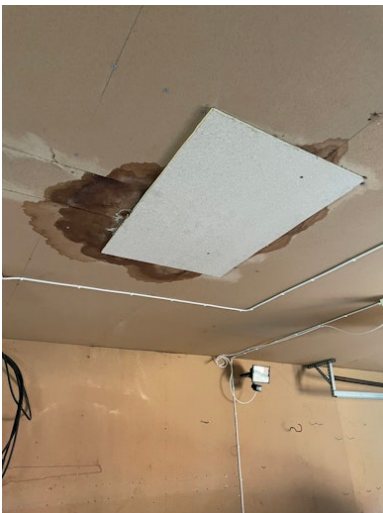
Skader som følge av lekkasje fra tak
