# Tilstandsrapport

Fritidsbolig

Panoramavegen 1023, 2960 RØN

Befaringsdato: 04.09.2025

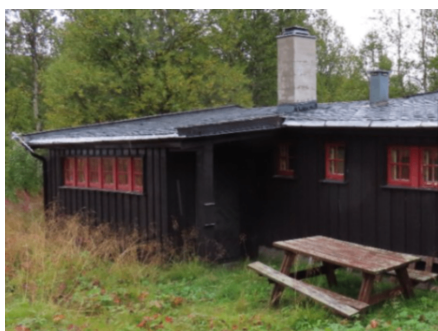
- Det er ikke tilfredsstillende bortledning av vann fra taknedløp ved grunnmur.
- Det mangler tilfredsstillende adkomst til pipe for feier.
- Det er påvist andre avvik:

Skader påvist i takrenner på is og snøpress.

Det er til pipene ikke montert stige/rinn/takstige eller feierplattform for feier.

Kommunen har tilsynsansvar i forbindelse med tilkomst og sikkerhet for feier og vil kunne pålegge stige/rinn og feierplattform montert. Det anbefales i utgangspunktet at fallet på terrenget ut fra vegglivet/bygningen bør være minst 1 : 50 over en avstand på minst 3 m fra veggen.

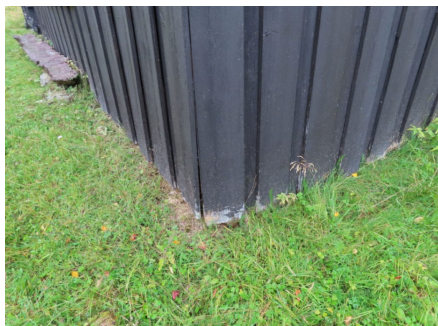
- Det er ingen eller liten lufting i nedre kant av kledning mot grunnmur.
- Det er påvist fuktskader i veggkonstruksjonen.
- Det er påvist andre avvik:

Påvist fukt- og dels noe råteskader i øvree gavlvegg i opprinnelig del.

Kledningen er ført helt ned til terreng/terreng har vokst opp på kledningen og innenforliggende bunnsvill = fuktskader i nedre del av veggkonstruksjon.

- Uten tilstrekkelig lufting bak bordkledningen kan fuktighet som trenger inn bak bordene eller gjennom veggen innenfra ikke tørke opp. Dette skaper ideelle forhold for råtesopp og muggvekst.
- Andre tiltak:
- Fuktskadede konstruksjoner må skiftes ut, og årsak til skadene utbedres.

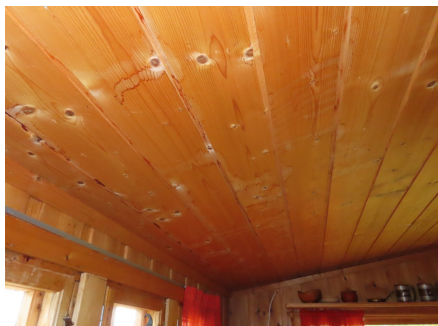
Vannmerker i himlinger pga manglende Kondenseringer/kondensvann/lekkasje.

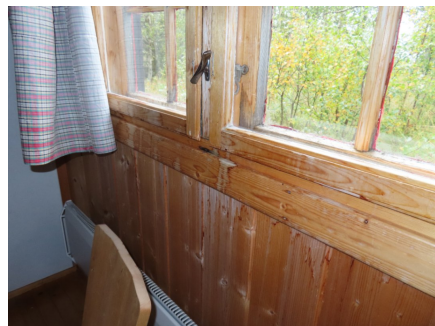
luftesjikt. Vannmerker på vindu og vegg under vindu pga kondensvann fra tak.

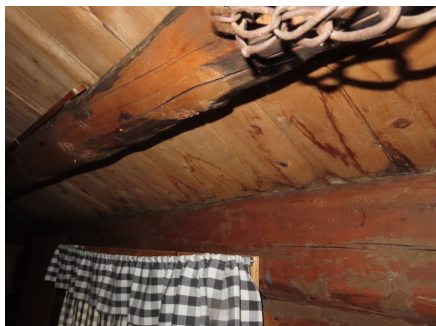
Påvist vannmerker/kondensmerker i innvendige trepaneler i himling og på vegg som følge av varmegjennomgang og kondensering i takkonstruksjonen jfr. manglende lufting.

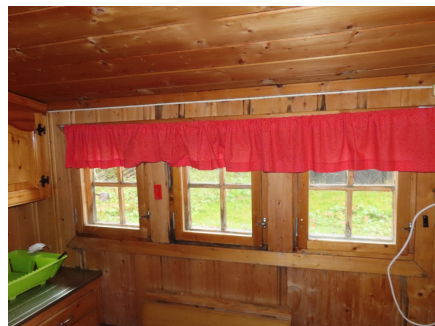
Sopp og muggdannelser i veggparti over vindu på kjøkken pga samme årsak som øvrige.

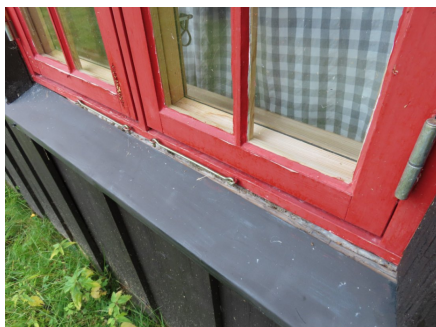
- Det er påvist at enkelte vinduer er vanskelig å åpne/lukke.
- Det er påvist avvik rundt innsettsdetaljer.

Spalte mellom beslag og vinduskarm - vanninntrengninger i vegg - fukt- og råteskader som følge.

- Det må påregnes noe vedlikehold og at enkelte vinduer må skiftes ut.

Det anbefales satt inn nye produkter som er opp mot de siste gjeldende energikravene.

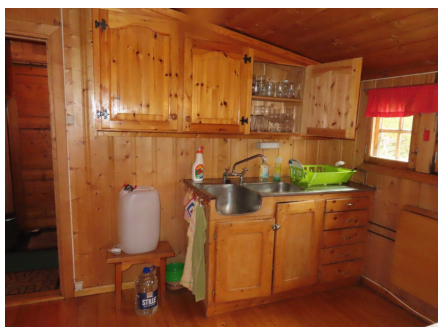
Kjøkken med naturlige renoveringsbehov.

Det settes ikke opp noe kostnadsestimat på en event. utskifting/utbedring av de påviste avvik, da dette ses på som del av ett lengre livsløp og ett naturlig utbedringspunkt ihht alder.

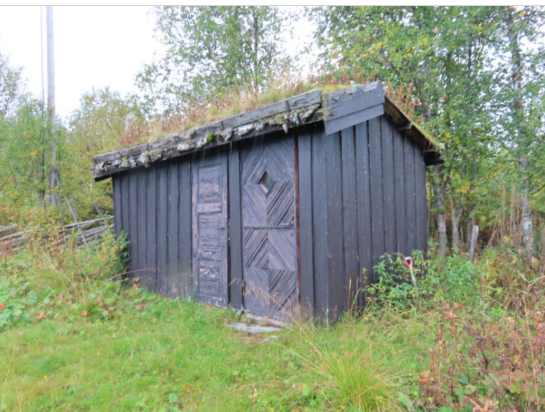
Bygget er kondemnabelt og vil ikke bli tillagt verdi i takseringssammenheng.

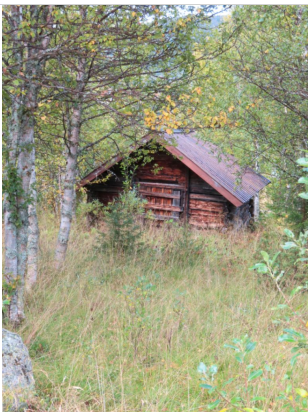
Redusert - redusert verdi.
