# Tilstandsrapport

Enebolig

Solørvegen 362, 2407 ELVERUM

Befaringsdato: 17.03.2025

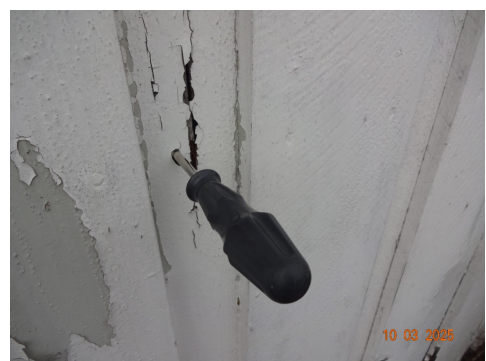
- Det er ingen eller liten lufting i nedre kant av kledning mot grunnmur.
- Det er påvist spredte råteskader i bordkledningen.

- Råteskadet trekledning må skiftes ut.
- Det bør foretas tiltak for å bedre lufting av kledningen.

Behov for vedlikehold og utskiftning av enkelte panelbord.

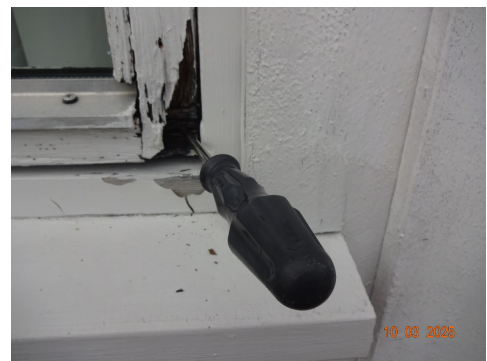
- Det er påvist at enkelte vinduer er vanskelig å åpne/lukke.
- Karmene i vinduer er slitte og det er sprekker i treverket.

Det er påvist råteskade i vindu på fasade mot sør.

Råteskadet vindu må skiftes for å lukke avviket.

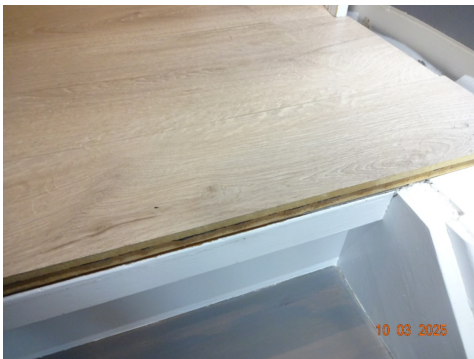
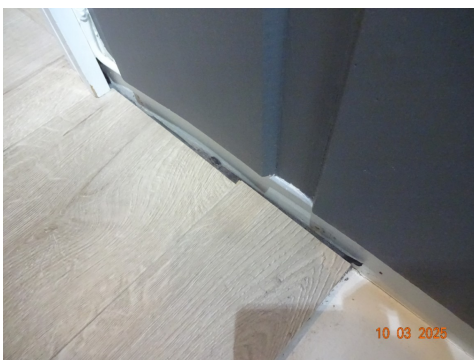
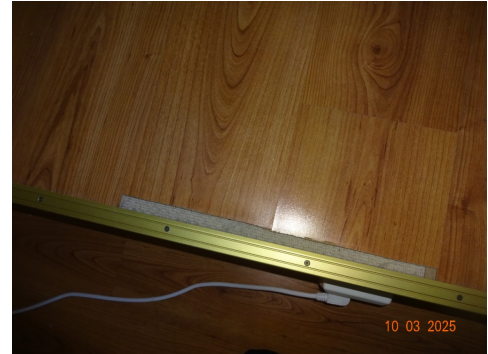
Det er påvist fuktmerker i gulv i gang. Tørt ved befarings.  
Gjenstående arbeider/ufagmessige arbeider. Se bilder.

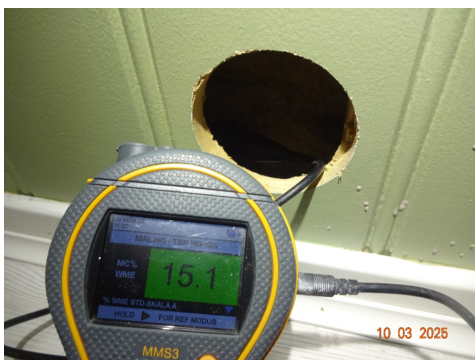
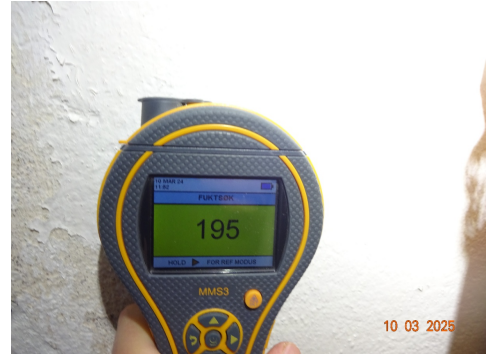
- Det er påvist indikasjoner på noe fuktgjennomtrenging inn i kjellermur.

Ved bruk fuktmåler ble det registrert noe fuktighet nederst på kjelleryttervegg.

- Det påviste fuktnivå gir grunn til å overvåke konstruksjonen jevnlig for å se utvikling over tid, og eventuelt foreta tiltak for å unngå fuktskader.

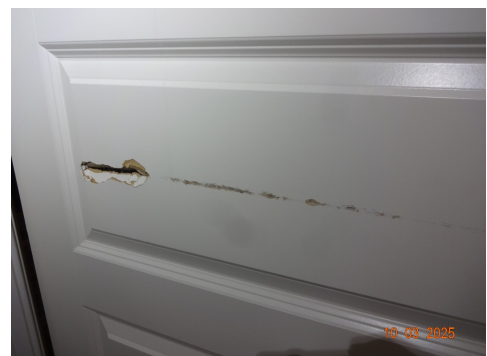
- Enkelte av innvendige dører har betydelige skader
- Slark i vridere.

- Det er påregnelig med utskiftning av flere innvendige dører.

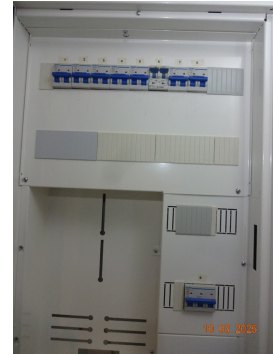
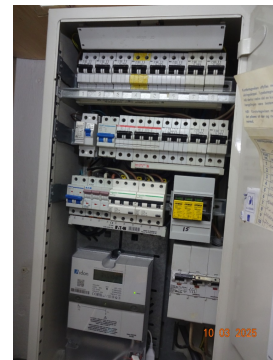
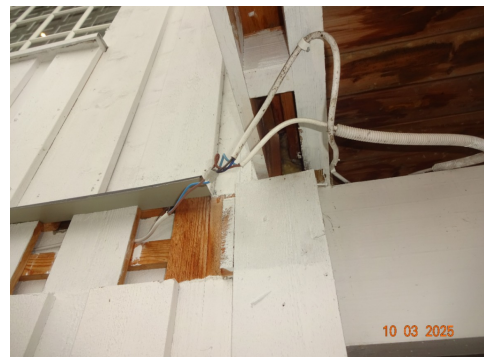
Ja **Anbefaler el.kontroll på grunn av manglende samsvarserklæringer og løs ledning under veranda. Se bilde.**

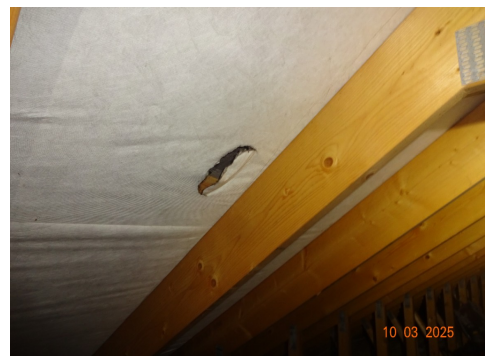
- Det er registrert symptom på aktivitet fra skadedyr

Det er påvist skader i undertak.  
Påvist mye rottemøkk på loft.  
Det er påvist enkelte fuktskjolder i undertak på loft.

- Det må gjennomføres ytterligere undersøkelser.

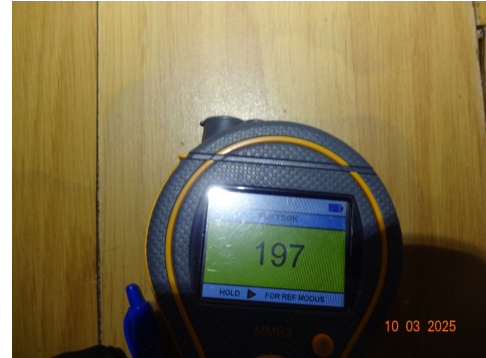
- Det er påvist fuktskader på overflater.

Fuktskadet laminatgulv foran kjøkkeninnredning. Bulning i gulv.  
Ved bruk av fuktmåler ble det registrert forhøyede verdier.

- Gjennomføre ytterligere undersøkelser og foreta utbedring av skade.
