Solørvegen 362, 2407 ELVERUM

# Tilstandsrapport

Befaringsdato: 17.03.2025

Rapportdato: 02.04.2025

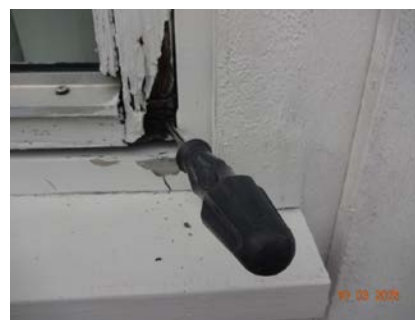
- Det er påvist at enkelte vinduer er vanskelig å åpne/lukke.
- Karmene i vinduer er slitte og det er sprekker i treverket.

Det er påvist råteskade i vindu på fasade mot sør.

Råteskadet vindu må skiftes for å lukke avviket.

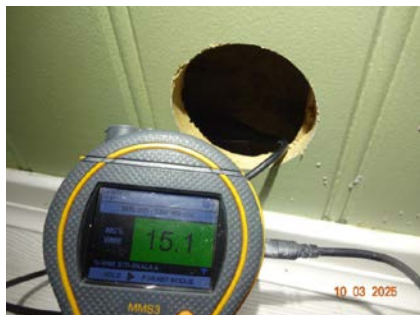
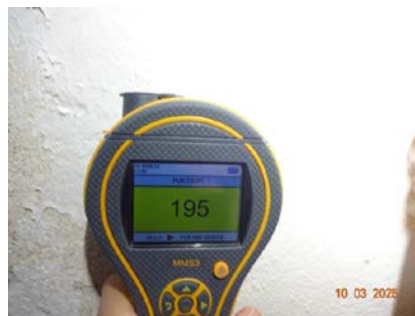
Påforede kjelleryttervegger er en risikokonstruksjon, da underliggende konstruksjonen ikke er tilgjengelig, kan skjule fukt, sprekker og diverse skader.

- Det er påvist indikasjoner på noe fuktgjennomtrenging inn i kjellermur.
- Ved bruk fuktmåler ble det registrert noe fuktighet nederst på kjelleryttervegg.

- Det påviste fuktnivå gir grunn til å overvåke konstruksjonen jevnlig for å se utvikling over tid, og eventuelt foreta tiltak for å unngå fuktskader.

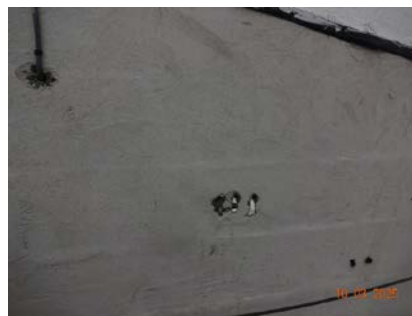
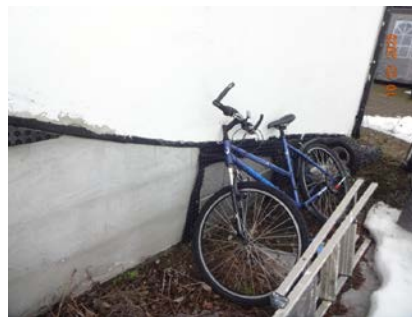
### ! TG 3 Forstøtningsmurer

Forstøtningsmur av betongblokker ved inngang til utleiedel i underetasje.
