Solørvegen 362, 2407 ELVERUM

# Tilstandsrapport

gnr. 34, bnr. 59

Befaringsdato: 17.03.2025

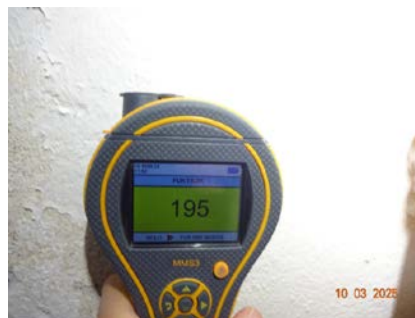
Påforede kjelleryttervegger er en risikokonstruksjon, da underliggende konstruksjonen ikke er tilgjengelig, kan skjule fukt, sprekker og diverse skader.

- Det er påvist indikasjoner på noe fuktgjennomtrenging inn i kjellermur.
- Ved bruk fuktmåler ble det registrert noe fuktighet nederst på kjelleryttervegg.

- Det påviste fuktnivå gir grunn til å overvåke konstruksjonen jevnlig for å se utvikling over tid, og eventuelt foreta tiltak for å unngå fuktskader.

**Kostnadsestimat: Ingen umiddelbar kostnad**

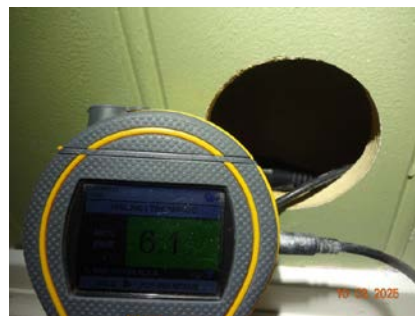
#### Tilliggende konstruksjoner våtrom

Hulltaking er foretatt nederst på delevegg mot våtsonen. Ved bruk av fuktmåler ble det ikke registrert unormale verdier.

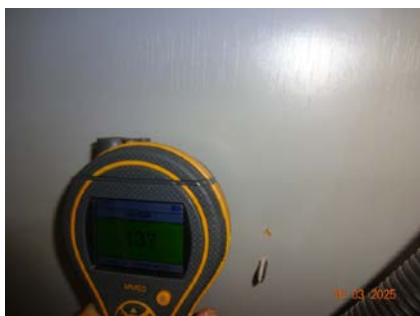
### TG 1 Tilliggende konstruksjoner våtrom

Delevegg mot våtsonen er ikke kledd med panel/plater. Hulltaking er derfor ikke foretatt.  
Ved bruk av fuktindikator ble det ikke registrert unormale verdier.

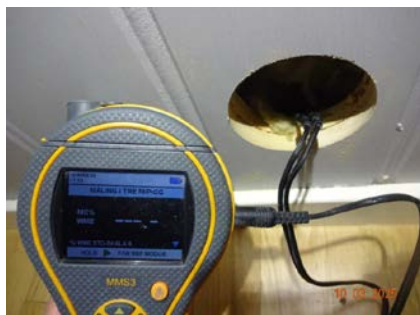
#### 1 TG 1 Tilliggende konstruksjoner våtrom

Hulltaking er foretatt nederst på delevegg mot våtsonen. Ved bruk av fuktmåler ble det ikke registrert unormale verdier.
