Solørvegen 362, 2407 ELVERUM

Innholdsrik enebolig med hybel med stor tomt. 4 garasjeplasser i garasjebygg og stall med kjøkken og bad mm!

Tilstandsrapport

Befaringsdato: 17.03.2025

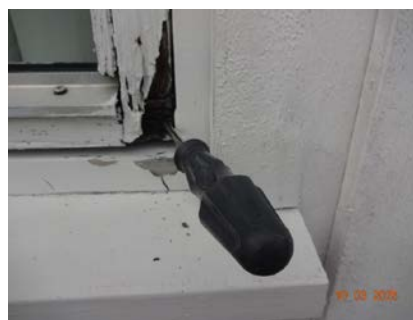
- Det er påvist at enkelte vinduer er vanskelig å åpne/lukke.
- Karmene i vinduer er slitte og det er sprekker i trevirket.

Det er påvist råteskade i vindu på fasade mot sør.

Råteskadet vindu må skiftes for å lukke avviket.

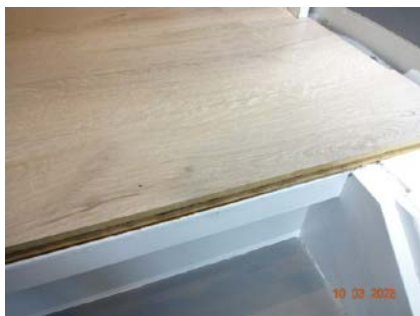
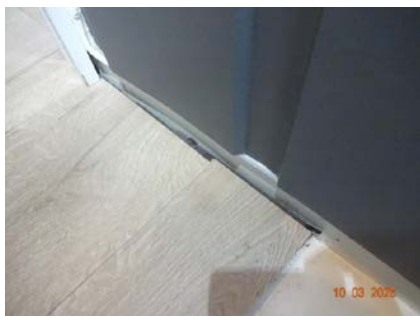
Det er påvist fuktmerker i gulv i gang. Tørt ved befaring.
Gjenstående arbeider/ufagmessige arbeider. Se bilder.

- Det er ikke behov for utbedringstiltak.

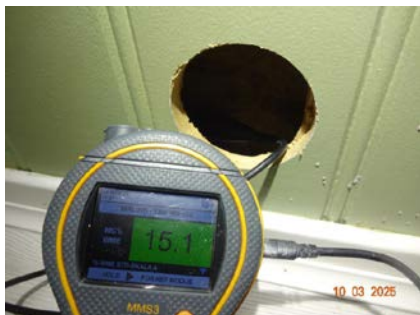
- Det er påvist indikasjoner på noe fuktgjennomtrenging inn i kjellermur.
Ved bruk fuktmåler ble det registrert noe fuktighet nederst på kjelleryttervegg.

- Det påviste fuktnivå gir grunn til å overvåke konstruksjonen jevnlig for å se utvikling over tid, og eventuelt foreta tiltak for å unngå fuktskader.
