# Tilstandsrapport

Enebolig

Krokenveien 1, 3232 SANDEFJORD

Befaringsdato: 13.03.2025

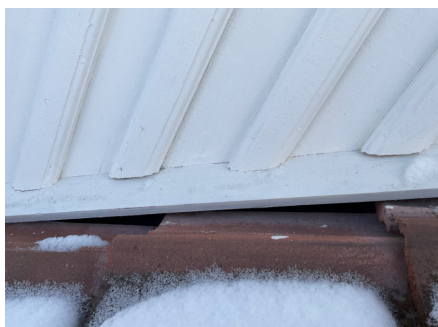
Takstein som er avsluttet med nedbølge mot vegg eller vindskie vil alltid ha risiko for å lede fukt og vann mot vegg eller vindskie.

Takstein som er avsluttet i nedbølge.

- Overvåk tilstanden jevnlig. For å få tilstandsgrad 0 eller 1 må tekkingen skiftes ut, men tidspunktet for når dette er nødvendig er vanskelig å si noe om.

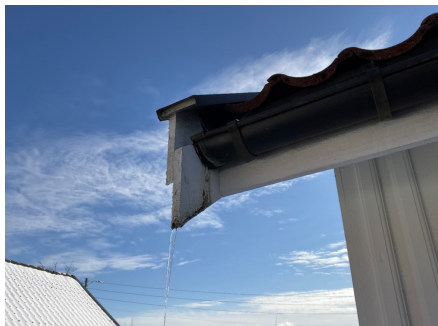
Takrenner og nedløp har noe alderslitasje og grønske.  
Det er lekkasje fra takrennee på enden mot vindskie.

Lekkasje fra takrenner

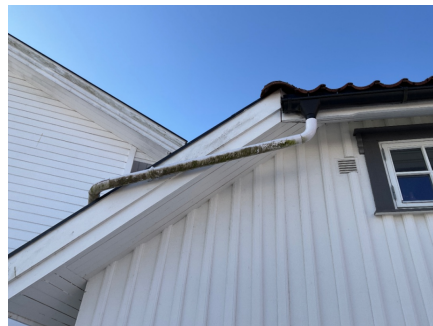
Taknedløp med grønske.

Takrenner og nedløp med grønske bør vaskes.

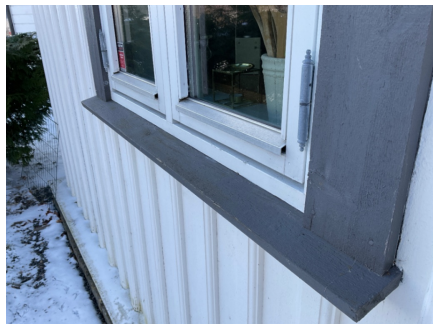
Kledning som stikker helt net til vannbrett bør jevnlig vedlikeholder og males. Dette er en risikonstruksjon med tanke på å utvikle råte på kledning.  
Kledning og vindskier med grønske bør vaskes.

Kledning som stikker ned mot vannbrett.

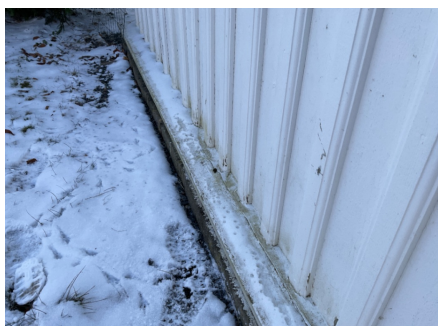
Grønske på vannbrett.

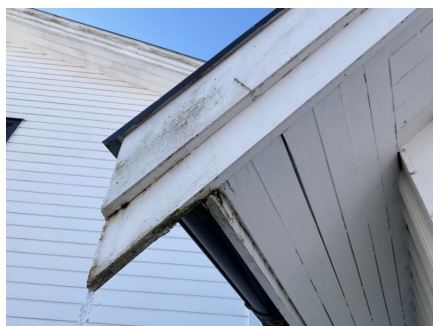
Begynnende råte på vindskie.

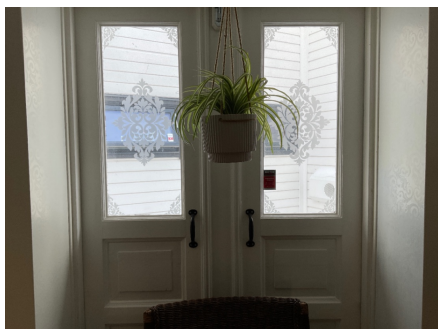
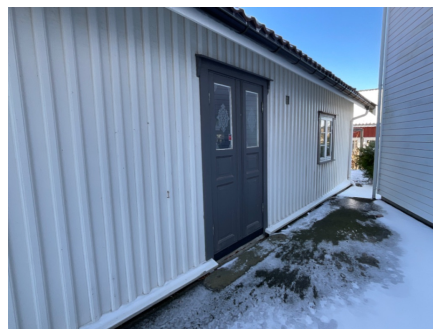
Eldre to-fløyet dør.

Med godt vedlikehold kan levetiden forlenges.

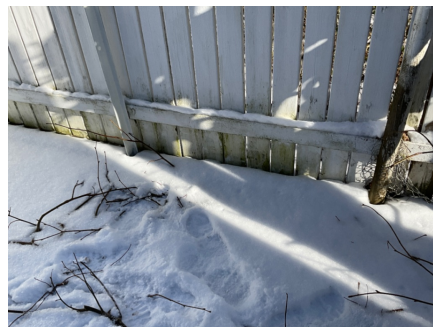
Levegg med grønske.

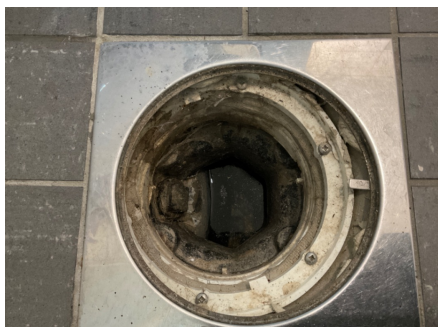
Ukjent utførelse og alder på membran utgjør alltid en risiko. Dette med tanke på tetthet og egenskaper. Det er også en mulighet for at membran har oppbrukt mye av sin forventede levetid. Dokumentasjon bør fremskaffes.

Sluk i gulv

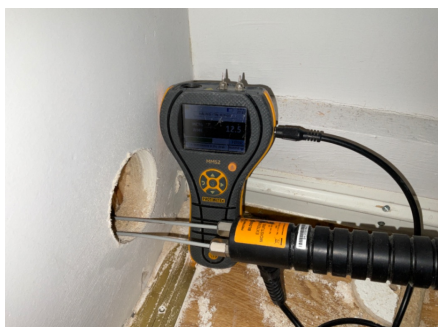
Det er foretatt hulltaking og fuktmåling i tilliggende konstruksjon til våtrommet uten at det ble påvist fukt inne i konstruksjonen.

Fuktmåling i vegg ved hulltaking.

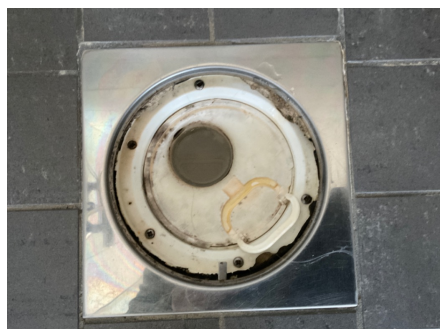
Dokumentasjon bør fremskaffes. Ukjent utførelse og alder på membran utgjør alltid en risiko. Dette med tanke på tetthet og egenskaper. Det er også en mulighet for at membran har oppbrukt mye av sin forventede levetid.

Sluk i dusjsone

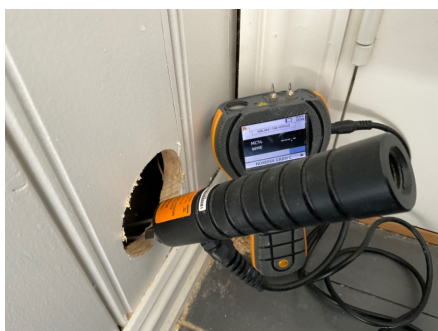
Det er foretatt hulltaking og fuktmåling i tilliggende konstruksjon til våtrommet uten at det ble påvist fukt inne i konstruksjonen.

Fuktmåling i vegg ved hulltaking.
