# Tilstandsrapport

📍 Kvilavegen 17 A, 2312 OTTESTAD

# gnr. 16, bnr. 645, snr. 1

Befaringsdato: 15.09.2023

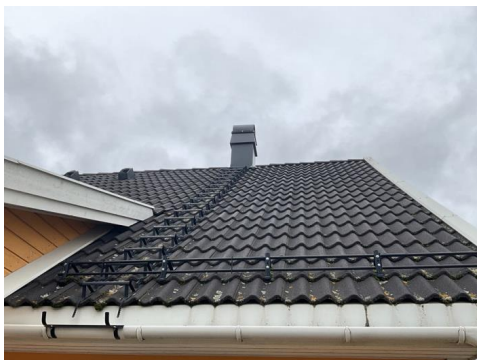
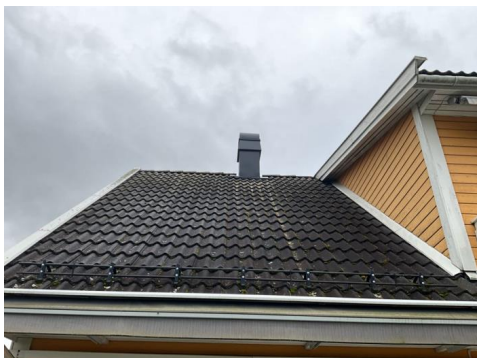
Taktekking av betongtakstein. Undertak av sutakplater. Besiktiget fra bakkenivå.

- Taktekkingen har mose og slitasje på grunn av elde.

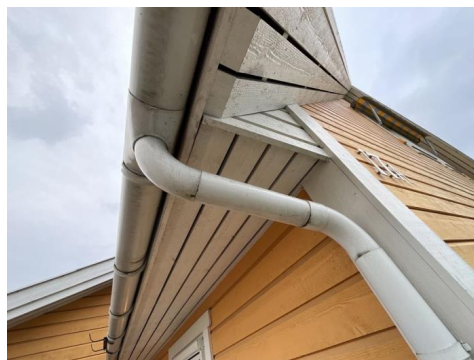
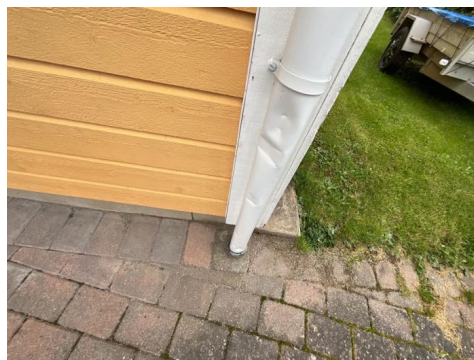
Takrenner, nedløp og beslag av metall.

- Det mangler tilfredsstillende adkomst til pipe for feier.
- Mer enn halvparten av forventet brukstid er passert på renner/nedløp/beslag.
- Det er store deformasjoner i renner og nedløp.
- Takrenner har punktvis lekkasjer.

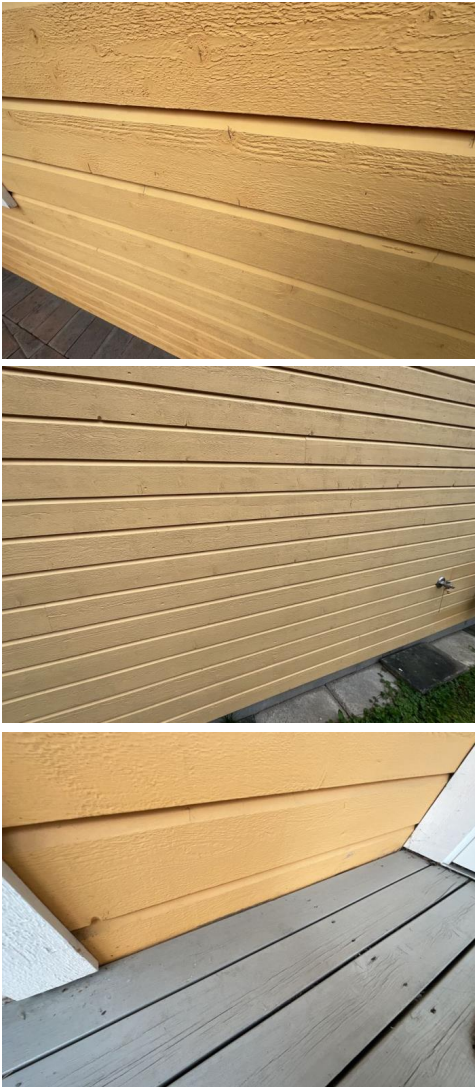
Bindingsverkskonstruksjon fra byggeåret. Utvendige fasader med bordkledning.

- Det er værslitt/oppsprukket trevirke/trepaneler.
- Det er påvist andre avvik:

- Det må foretas tiltak for å lukke avviket.

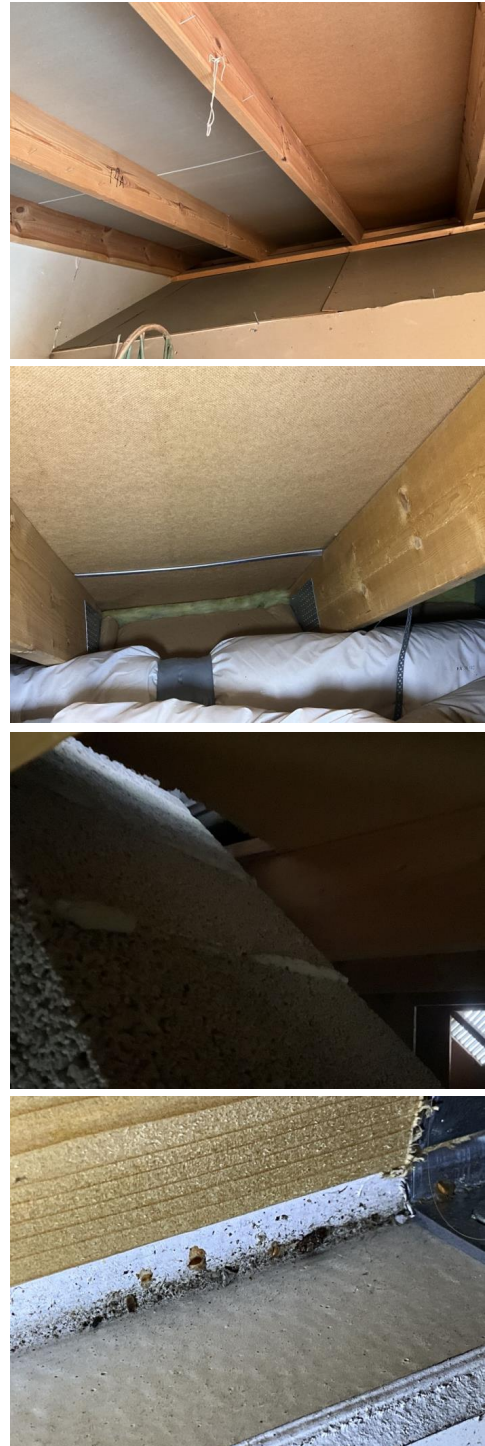
Saltak konstruksjon av prefabrikkerte A-takstoler. Deler av takkonstruksjon er kompakt og uten kontrollmuligheter.

- Det er påvist andre avvik:
- Det er registrert symptom på aktivitet fra skadedyr
- Det er begrenset/dårlig ventilering av takkonstruksjonen.

Synlig dagslys via gjennomføringen til pipestokken. Mangler beslag/tetting mellom undertaket og pipestokken. Symptomer på aktivitet fra skadedyr er observasjoner av muselort.

- Det må foretas tiltak for å lukke avviket.
- Konstruksjonene må sikres mot råte, sopp og skadedyr.
- Lufting/ventilering bør forbedres.

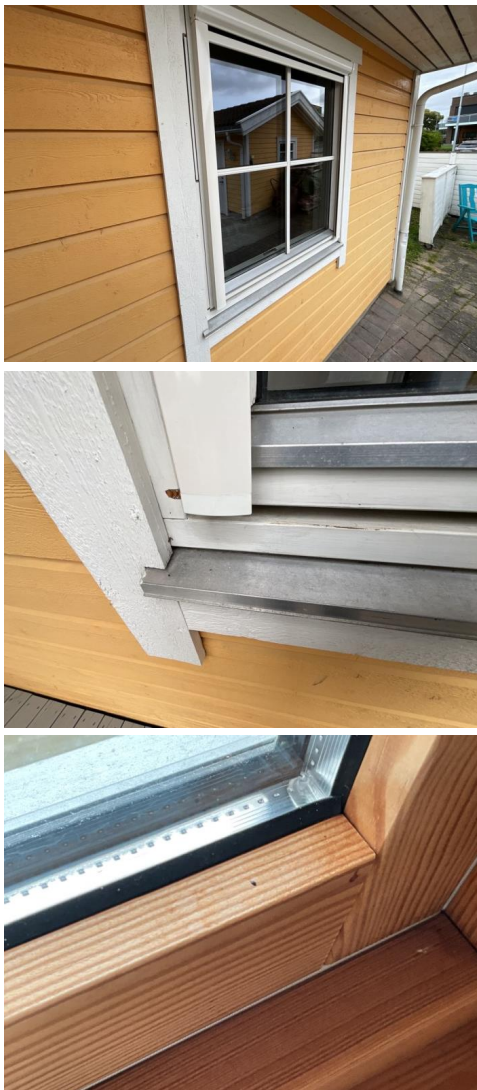
Malte og lakkerte trevinduer med 2-lags isolerglass fra 2003.

- Det er påvist tegn på innvendig kondensering av enkelte vindusglass.
- Det er påvist at enkelte vinduer er vanskelig å åpne/lukke.
- Karmene i vinduer er slitte og det er sprekker i treverket.
- Det er påvist avvik rundt innsettsdetaljer.

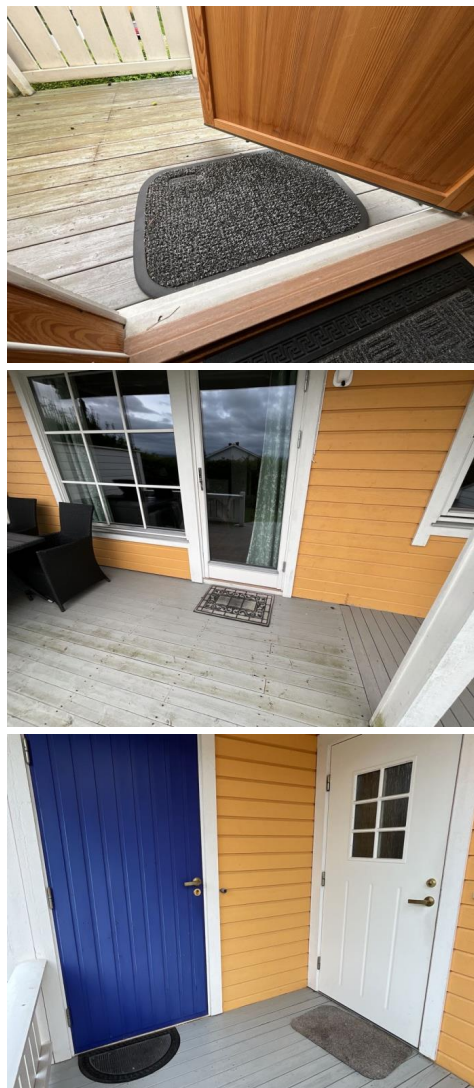
Malt ytterdør med glassfelt som hindrer noe av innsynet. Heltre/malt boddør i tett utførelse. Lakkerte balkongdører med 2-lags isolerglass fra XXXX.

- Karmene i dører er værslette utvendig og det er sprekker i treverket.
- Det er påvist tegn på innvendig kondensering av enkelte glass.
- Det er påvist avvik rundt innsettsdetaljer.
- Det er påvist dører som er vanskelig å åpne eller lukke.

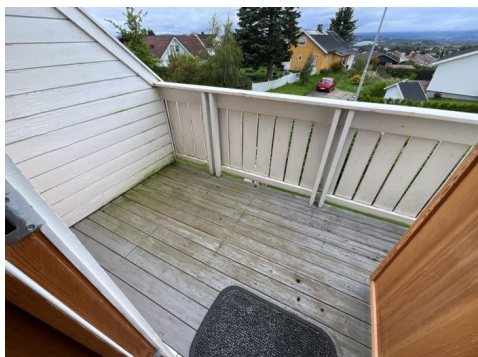
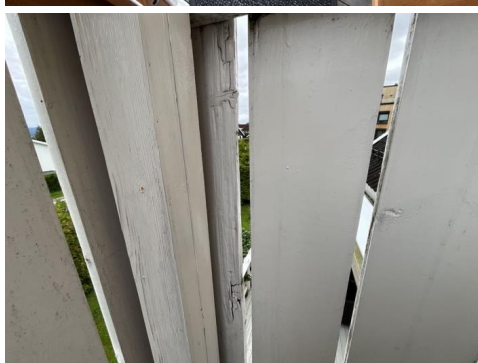
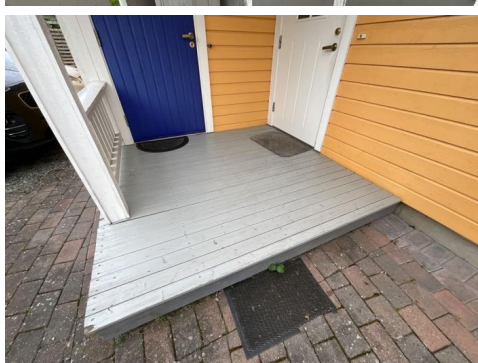
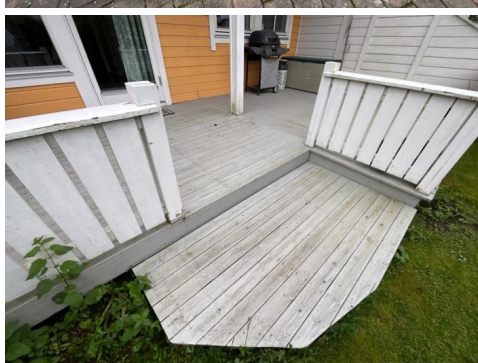
Inngangsparti med konstruksjoner, spaltegulv, rekkverk og håndlist av treverk. Terrasse med konstruksjoner, spaltegulv, rekkverk, håndlist og leegger av treverk. Balkong med konstruksjoner, spaltegulv, rekkverk, håndlist og levegg av treverk.

- Det er påvist fukt/råteskader i konstruksjonen.
- Det er værslitt/oppsprukket trevirke/trepaneler.
- Konstruksjonene har skjevheter.
- Rekkverket er for lavt i forhold til dagens krav til rekkverkshøyder.

- Det er ikke krav om utbedring av rekkverkshøyde opp til dagens forskriftskrav.

- Det må foretas tiltak for å lukke avviket.
- Råteskadet trekledning må skiftes ut.

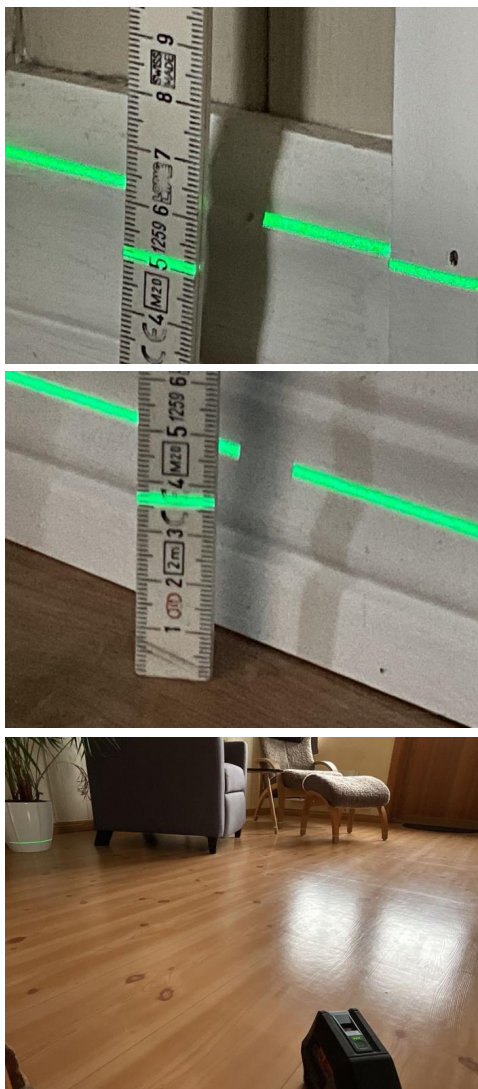
Plate på mark av støpt betong i 1. etasjen. Etasjeskillere av trekonstruksjoner i 2. etasjen. Det er ved stikkprøvekontroll målt nivåforskjell på 14 mm innenfor 2 meter.

- Målt høydeforskjell på over 15 mm gjennom hele rommet. Tilstandsgrad 2 gis med bakgrunn i standardens krav til godkjente måleavvik.
- Målt høydeforskjell på mellom 10 - 20 mm innenfor en lengde på 2 meter. Tilstandsgrad 2 gis med bakgrunn i standardens krav til godkjente måleavvik.

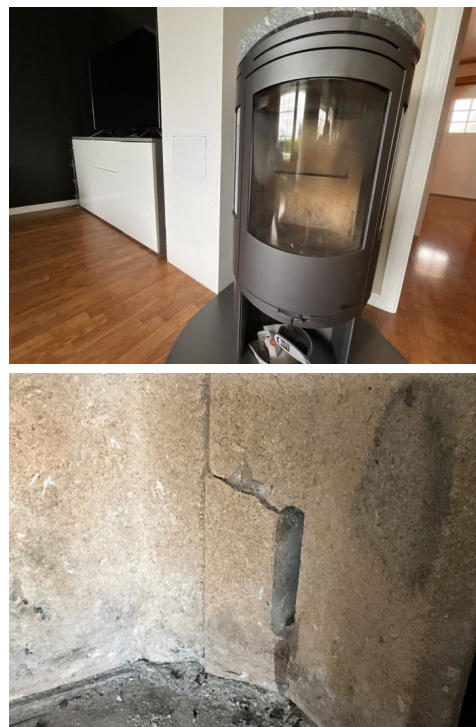
Ett-løps elementpipe fra byggeåret. Vedovn av type Dovre med gnistsikring foran ildstedet av metallplate.

- Ildfast stein har sprekker.
- Ildfast plate mangler på gulvet under sotluke/feieluke på pipe.

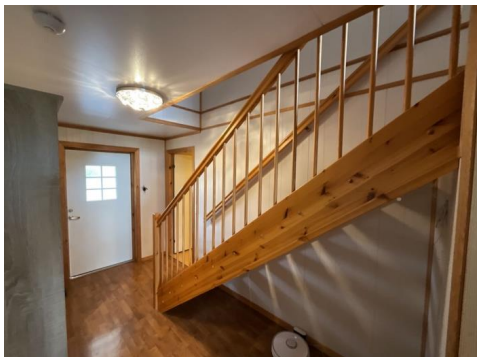
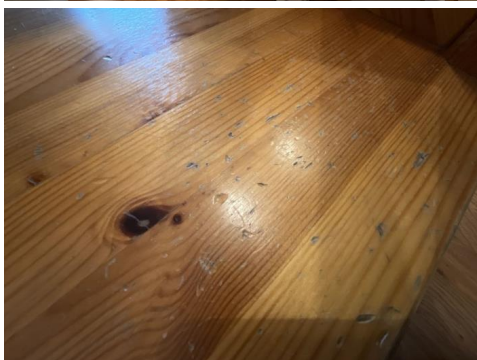
! **Innvendig > Innvendige trapper** [Gå til side](#)  
Det er påvist andre avvik:  
Det er påvist økt grad av slitasje i trinnene enn trappen sine øvrige overflater.

Lakkert tretrapp mellom etasjene.

- Det må foretas tiltak for å lukke avviket.

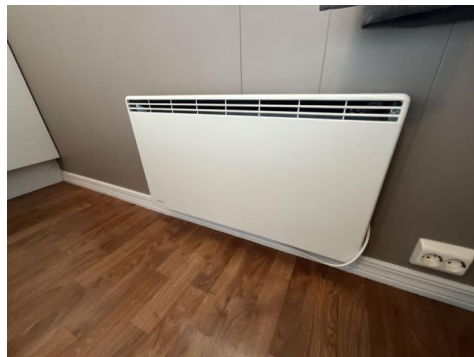
! **Innvendig > Andre innvendige forhold** [Gå til side](#)  
Det er påvist andre avvik:  
Mer enn halvparten av forventet brukstid er oppbrukt.

Oppvarming med elektrisitet og ved.

- Det må foretas tiltak for å lukke avviket.

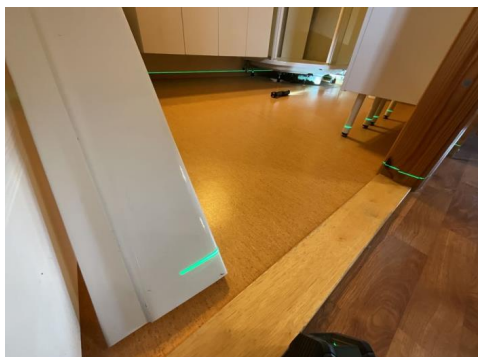
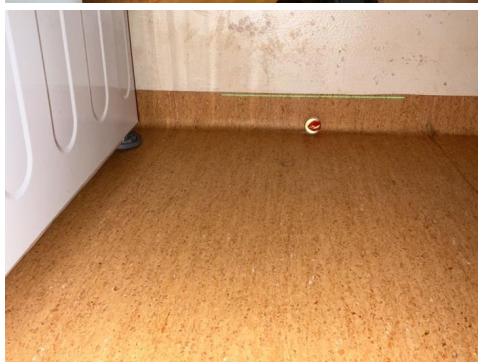
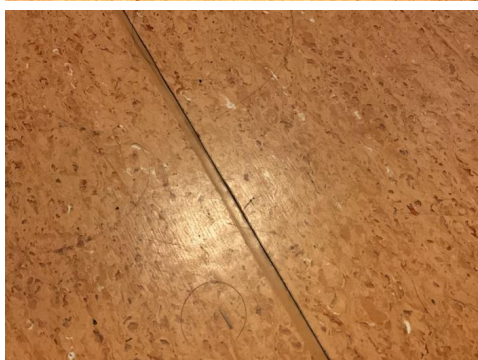
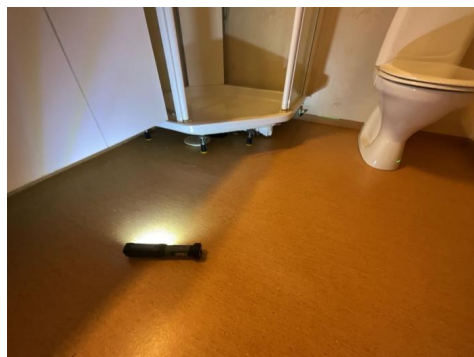
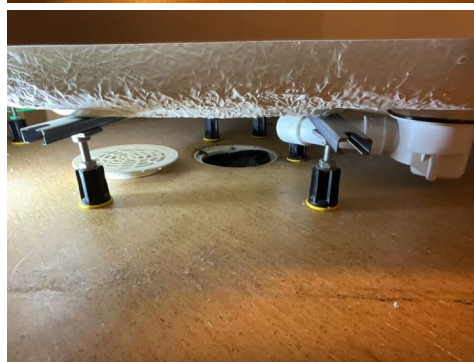
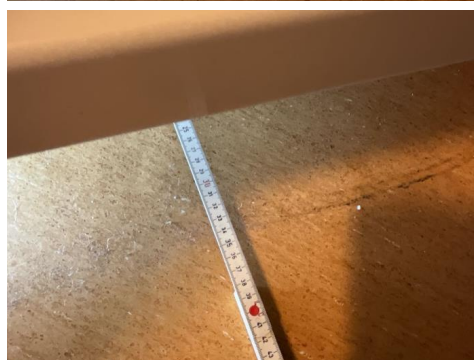
Gulv med belegg. Varmekilde er elektriske varmekabler. Det er målt nivåforskjell på 29 mm mellom toppen av belegget ved terskel og toppen av sluket.

- Det er påvist avvik i fallforhold til sluk i forhold til krav i forskrift på byggetidspunktet.
- Det er påvist at gulvoverflaten har sprekker.
- Det er mulighet for at det kan forekomme vannlekkasje på våtrommet hvor vann ikke vil gå til sluk.

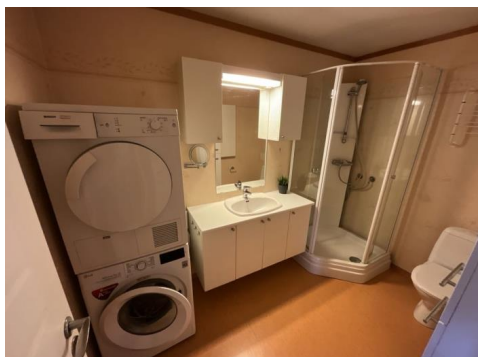
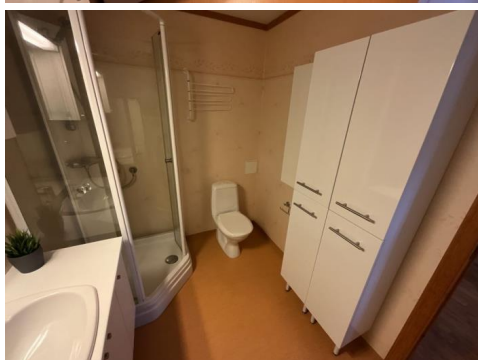
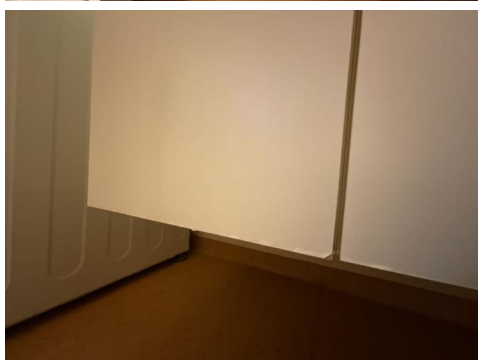
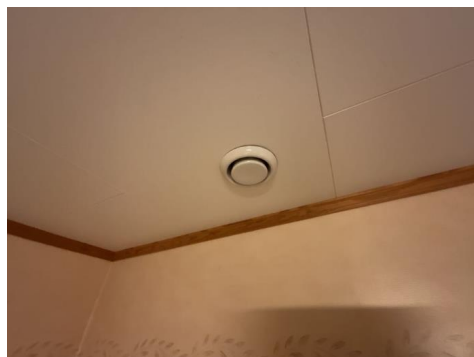
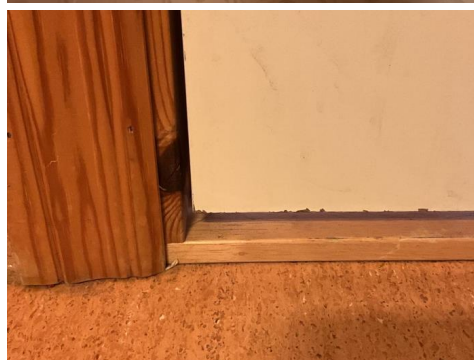
Innredning med slette fronter, laminert benkeplate med nedfelt servant, ett greps blandebatteri, speil og lyspukt. Høyskap med slette fronter. Dusjkabinett med integrert dusjbatteri. Gulvmontert toalett. Opplegg for vaskemaskin.

- Det er påvist skader på innredning.

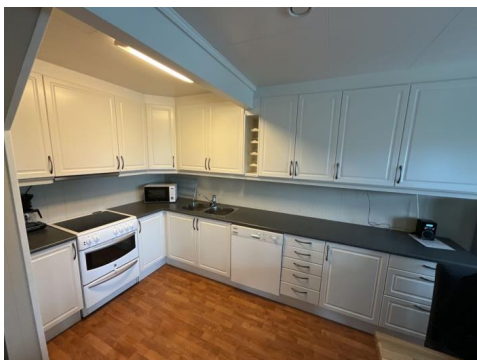
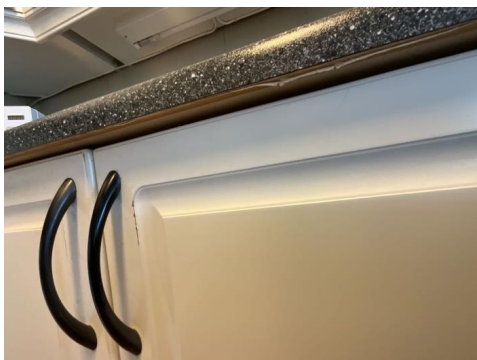
Kjøkkeninnredning av type Norema med profilerte fronter, laminerte skrog og laminerte benkeplater. Over- og underskap. Dobbel kum og ett-greps blandebatteri. Plass til frittstående hvitevarer som komfyr, kjøleskap og oppvaskmaskin.

- Det er påvist skader på overflater/kjøkkeninnredning utover normal slitasjegrad.

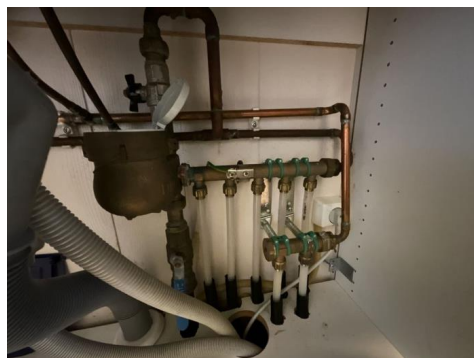
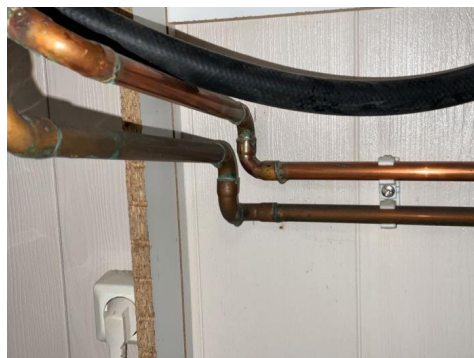
Innvendige vannledninger av rør-i-rør og kobber. Samlestokker og stoppekranen er plassert i kjøkkenbenken.

- Rørkursene på rør-i-rør systemet på vannledninger er ikke merket.
- Det mangler tettemuffer i enden av varerør på rør-i-rør-system.
- Det er irr på rør.
- Det er påvist at eventuelt lekkasjevann fra rør i rør system ikke ledes til sluk eller annen kompensereende løsning.

- Det bør foretas tiltak på anlegget som sikrer bedre løsning på eventuelt lekkasjevann fra rør i rør system.
- Rørkurser på rør-i-rør system bør merkes.
- Det må monteres tettemuffer i enden av varerørene.

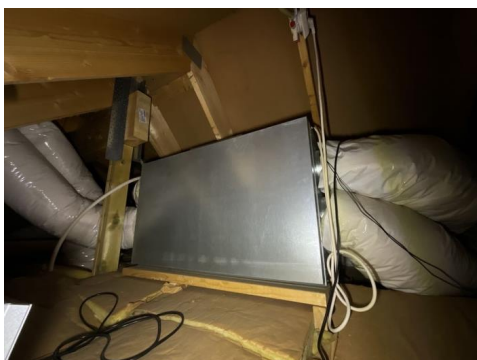
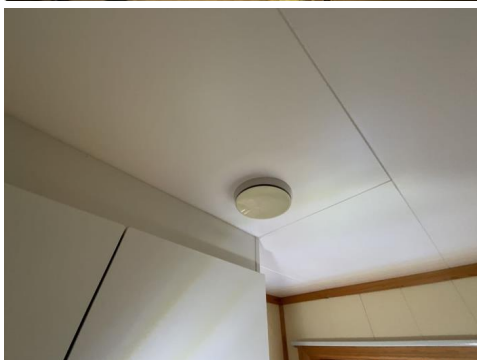
! **Tekniske installasjoner > Ventilasjon** [Gå til side](#)  
Det er påvist andre avvik:  
Mer enn halvparten av forventet brukstid er oppbrukt

Balansert ventilasjon med tilluft og avtrekk. Mekanisk punktavtrekk på kjøkkenet. Naturlig ventilasjon via ventiler i vinduene.

- Det må foretas tiltak for å lukke avviket.

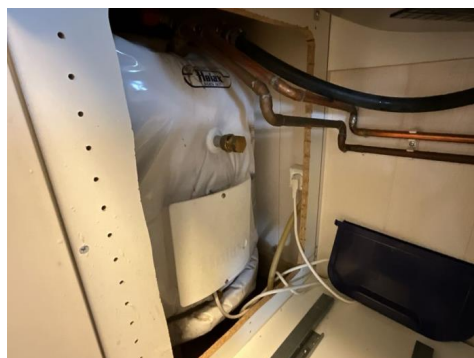
Varmtvannstank på ca. 120 liter fra byggeåret.

- Det er påvist at varmtvannstank er over 20 år
- Det er ikke påvist tilfredsstillende el-tilkobling av varmtvannstank iht. gjeldende forskrift.

- Det er ikke behov for utbedringstiltak siden tanken fungerer i dag, men ut ifra alder kan skader plutselig oppstå på eldre tanker.
- Det bør etableres tilfredsstillende el-tilkobling etter gjeldende forskrift.

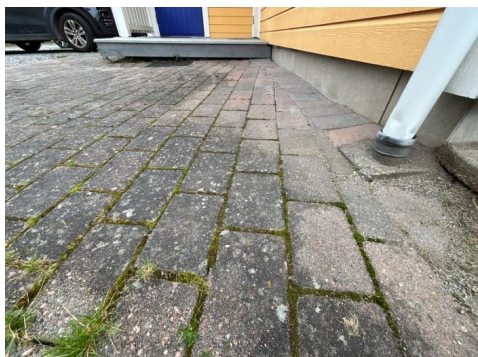
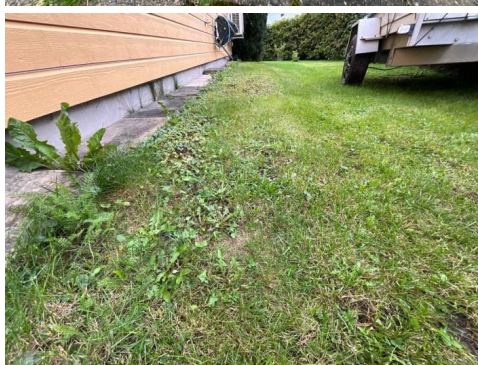
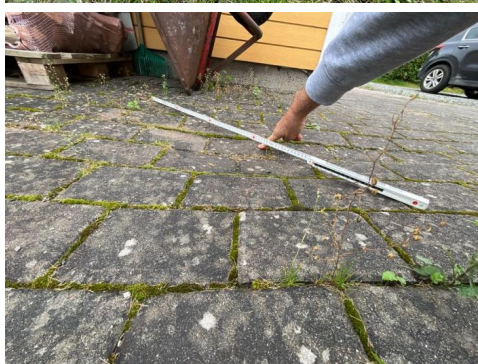
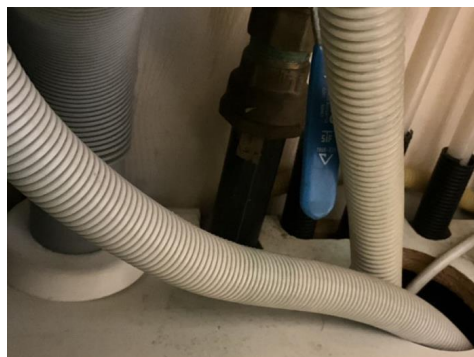
- Det er påvist områder på eiendommen med stående vann.
