# Tilstandsrapport

📍 Kvilavegen 17 A, 2312 OTTESTAD

# gnr. 16, bnr. 645, snr. 1

Befaringsdato: 12.02.2024

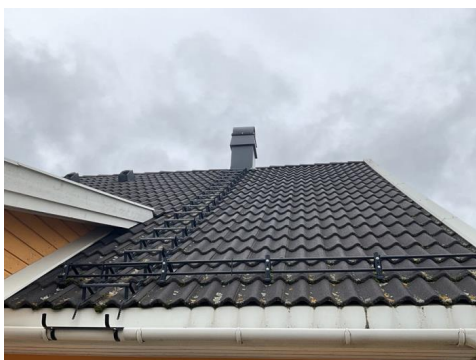
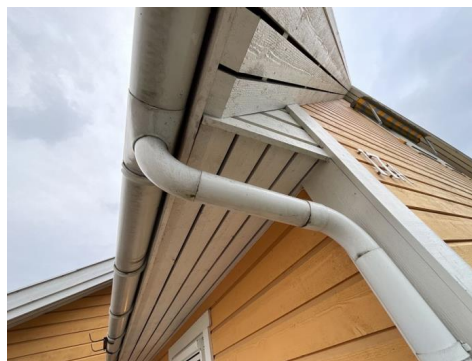
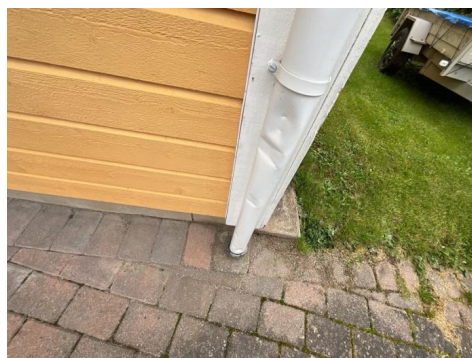
### ! TG 3 Nedløp og beslag

- Det mangler tilfredsstillende adkomst til pipe for feier.
- Mer enn halvparten av forventet brukstid er passert på renner/nedløp/beslag.
- Det er store deformasjoner i renner og nedløp.
- Takrenner har punktvis lekkasjer.

- Lokal utbedring må utføres.

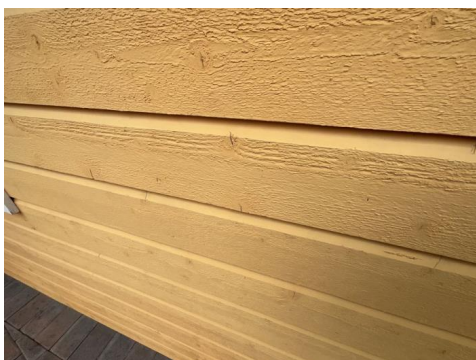
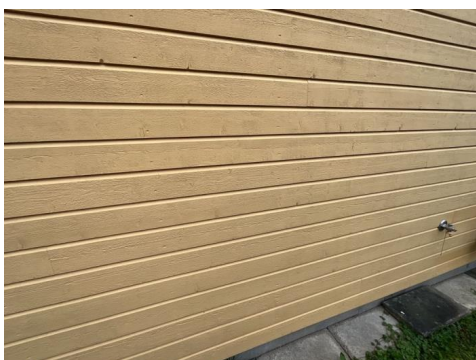
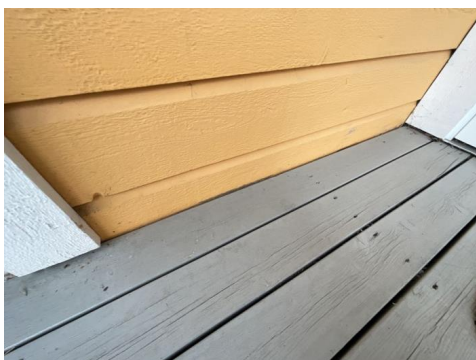
### ! TG 2 Veggkonstruksjon

- Det er værslitt/oppsprukket trevirke/trepaneler.
- Det er påvist andre avvik:

- Det må foretas tiltak for å lukke avviket.

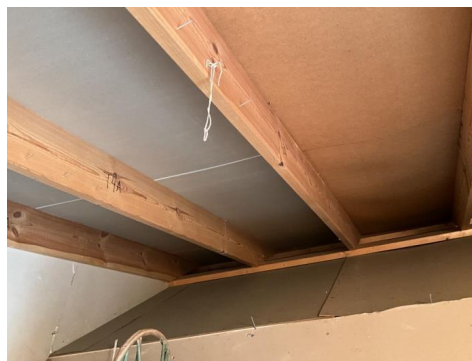
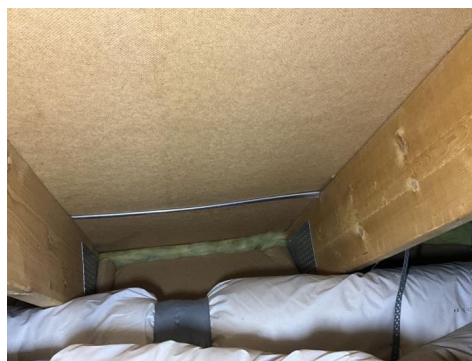
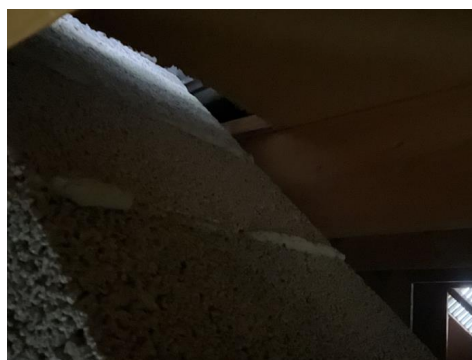
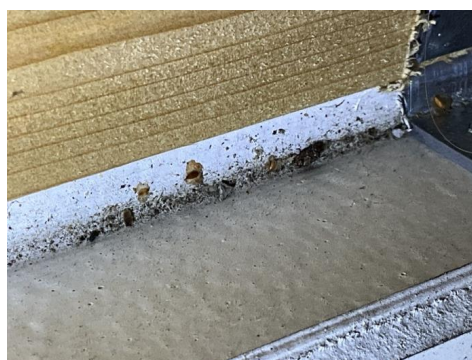
## TG 2 Takkonstruksjon/Loft

- Det er påvist andre avvik:
- Det er registrert symptom på aktivitet fra skadedyr
- Det er begrenset/dårlig ventilering av takkonstruksjonen.

Synlig dagslys via gjennomføringen til pipestokken. Mangler beslag/tetting mellom undertaket og pipestokken. Symptomer på aktivitet fra skadedyr er observasjoner av muselort.

- Det må foretas tiltak for å lukke avviket.
- Konstruksjonene må sikres mot råte, sopp og skadedyr.
- Lufting/ventilering bør forbedres.

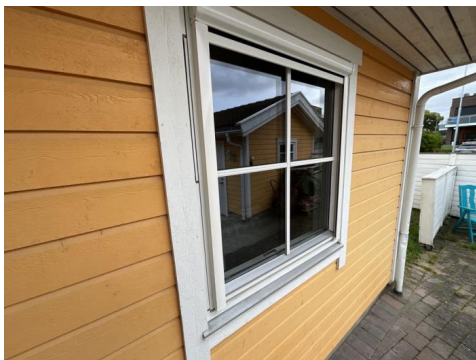
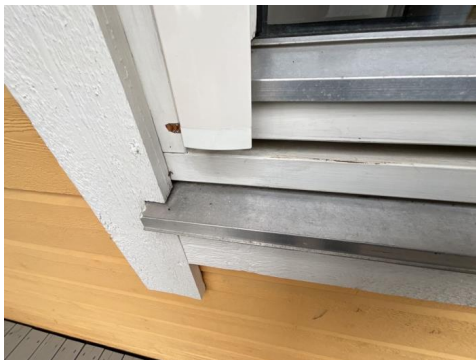
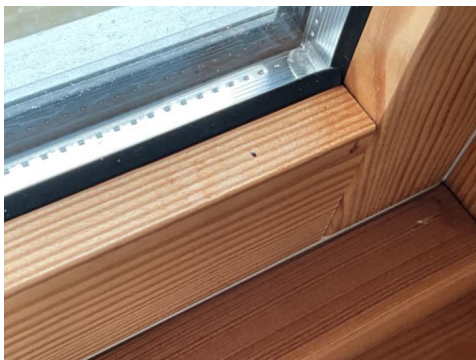
## TG 2 Vinduer

- Det er påvist tegn på innvendig kondensering av enkelte vindusglass.
- Det er påvist at enkelte vinduer er vanskelig å åpne/lukke.
- Karmene i vinduer er slitte og det er sprekker i trevirket.
- Det er påvist avvik rundt innsettsdetaljer.

- Det bør gjøres tiltak for å bedre ventilering av rommet.
- Vinduer må justeres.
- Det må foretas lokal utbedring.

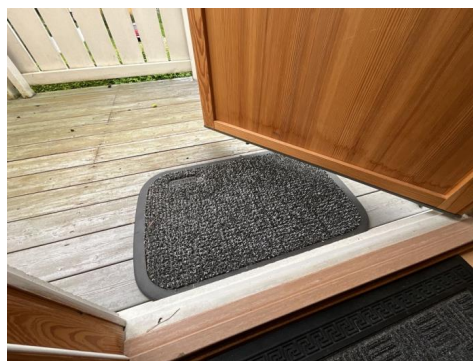
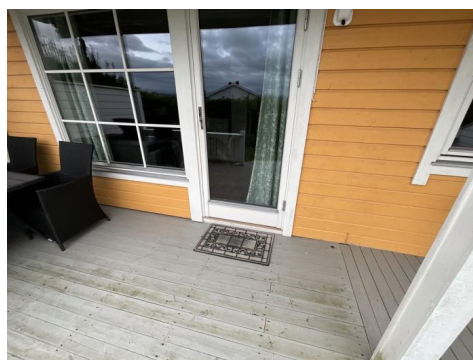
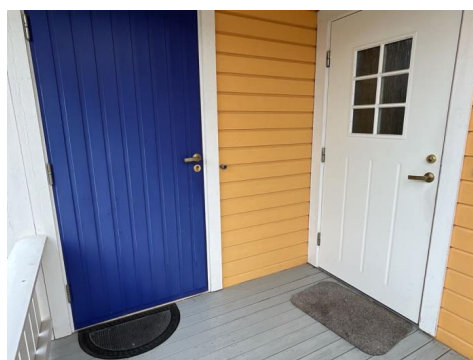
## ! TG 2 Dører

- Karmene i dører er værslitte utvendig og det er sprekker i trevirket.

- Det er påvist tegn på innvendig kondensering av enkelte glass.
- Det er påvist avvik rundt innsettsdetaljer.
- Det er påvist dører som er vanskelig å åpne eller lukke.

- Dører må justeres.
- Det må foretas lokal utbedring.
- Det bør gjøres tiltak for å bedre ventilering av rommet.

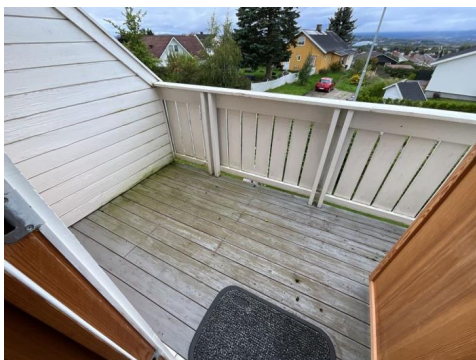
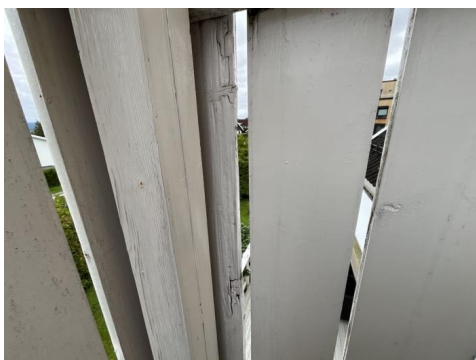
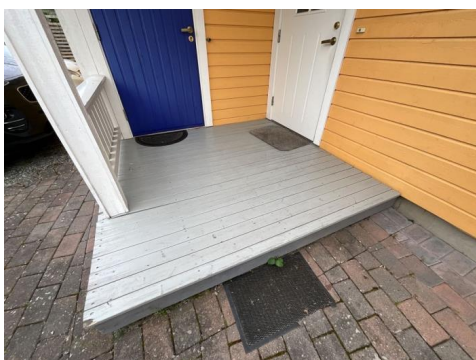
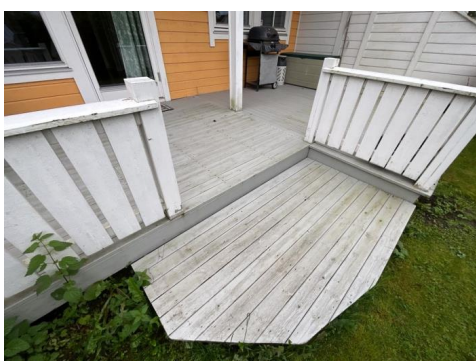
## ! TG 3 Balkonger, terrasser og rom under balkonger

- Det er påvist fukt/råteskader i konstruksjonen.
- Det er værslitt/oppsprukket trevirke/trepaneler.
- Konstruksjonene har skjevheter.
- Rekkverket er for lavt i forhold til dagens krav til rekkverkshøyder.

- Det må foretas tiltak for å lukke avviket.
- Råteskadet trekledning må skiftes ut.
- Det er ikke krav om utbedring av rekkverkshøyde opp til dagens forskriftskrav.

Kostnadsestimat: 10 000 - 50 000

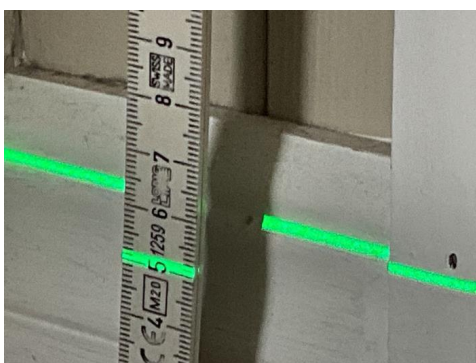
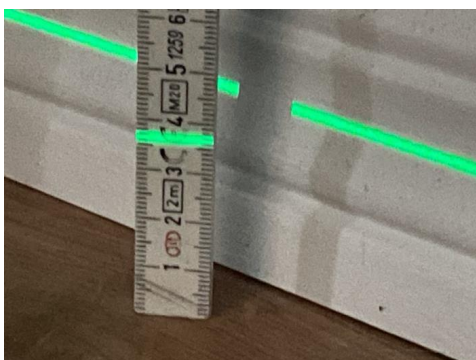
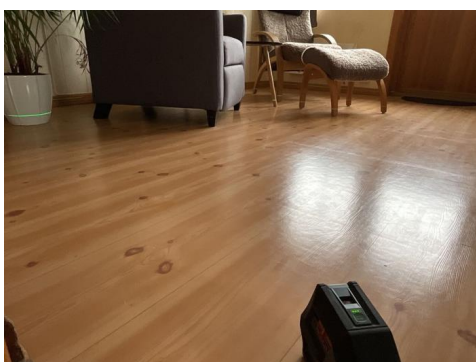
## Etasjeskille/gulv mot grunn

- Målt høydeforskjell på over 15 mm gjennom hele rommet. Tilstandsgrad 2 gis med bakgrunn i standardens krav til godkjente måleavvik.
- Målt høydeforskjell på mellom 10 - 20 mm innenfor en lengde på 2 meter. Tilstandsgrad 2 gis med bakgrunn i standardens krav til godkjente måleavvik.

- For å få tilstandsgrad 0 eller 1 må høydeforskjeller rettes opp. Ytterligere undersøkelser må foretas for å få kartlagt omfanget for utbedring.
- For å få tilstandsgrad 0 eller 1 må høydeforskjeller rettes opp. Det vil imidlertid sjelden være økonomisk rasjonelt som et enkeltstående tiltak i en bolig som dette. Dersom boligen en gang skal renoveres, kan man vurdere slike tiltak.

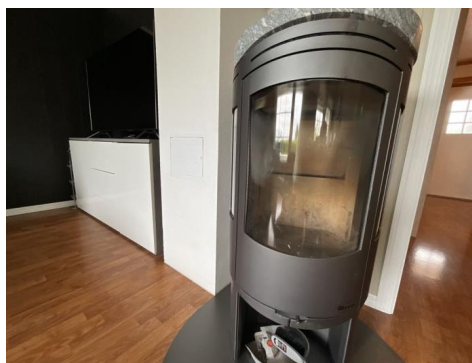
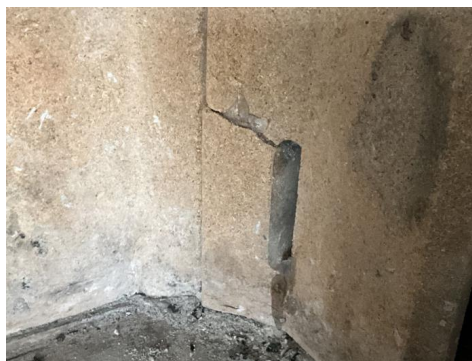
- Ildfast stein har sprekker.
- Ildfast plate mangler på gulvet under sotluke/feieluke på pipe.

- Ildfast stein bør skiftes ut/repares.
- Det anbefales å montere ildfast plate under luker på pipe.

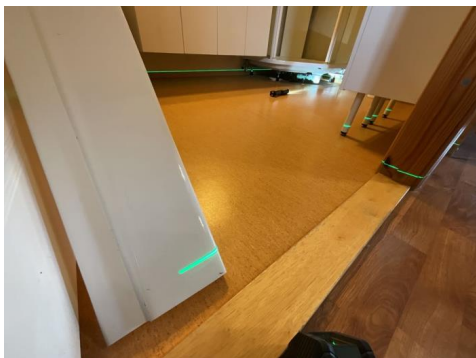
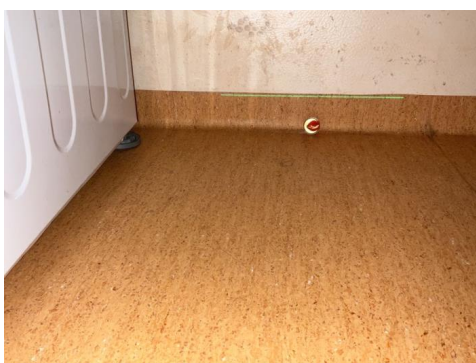
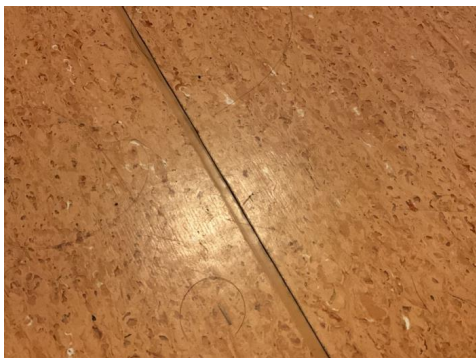
#### ! TG 2 Overflater Gulv

- Det er påvist avvik i fallforhold til sluk i forhold til krav i forskrift på byggetidspunktet.
- Det er påvist at gulvoverflaten har sprekker.
- Det er mulighet for at det kan forekomme vannlekkasje på våtrommet hvor vann ikke vil gå til sluk.

- Overflater må utbedres eller skiftes.
- Det bør etableres avrenning inn til sluk for hele våtrommet.

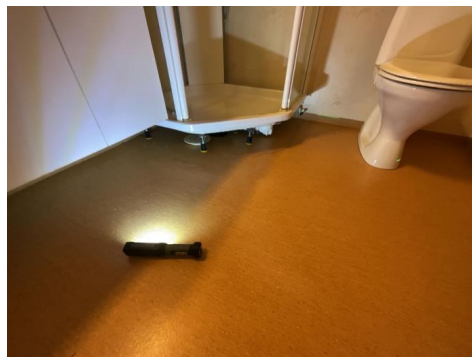
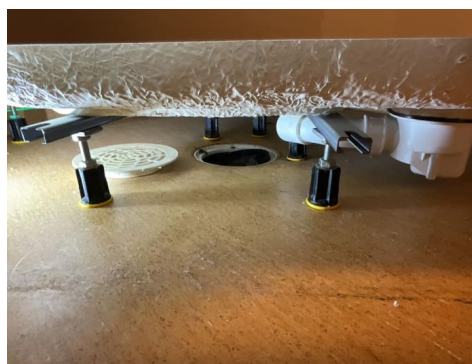
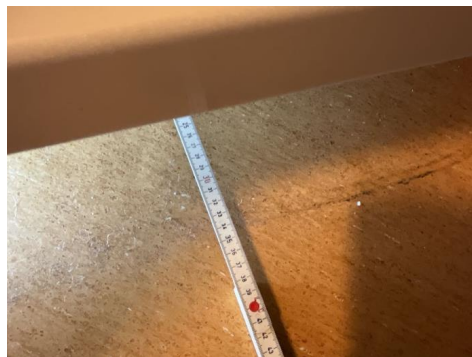
### ! TG 2 Sluk, membran og tettesjikt

- Tilgang til sluk må bedres både for inspeksjon og rengjøring.
- Overvåk tilstanden jevnlig. For å få tilstandsgrad 0 eller 1 må tettesjiktet skiftes ut, men tidspunktet for når dette er nødvendig er vanskelig å si noe om.

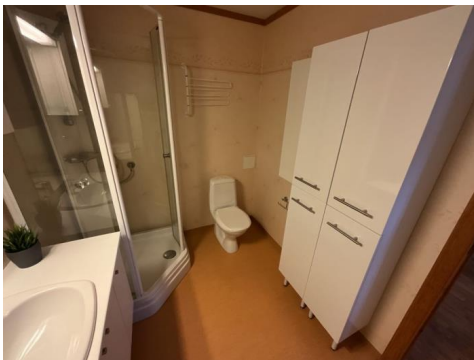
### ! TG 2 Sanitærutstyr og innredning

- Det er påvist skader på innredning.

- Lokal utbedring må utføres.

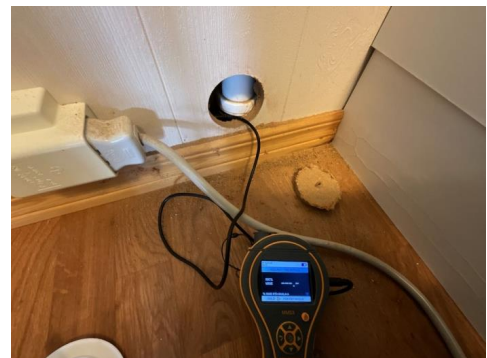
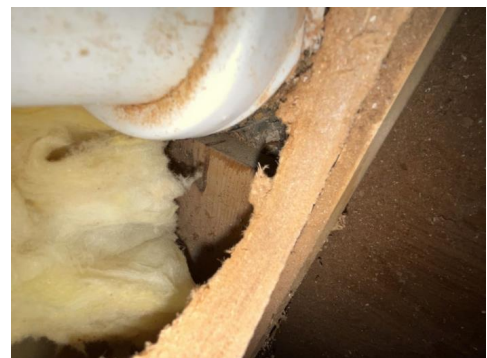
### ! TG 1 Tilliggende konstruksjoner våtrom

Hulltaking er foretatt uten at det er påvist unormale forhold. Mindre kondensmerke i bunnsvillen, samt noe/lite misfarging. Ingen påvist fuktighet i disse områdene. Det er målt inne i veggen mellom badet og kjøkkenet.

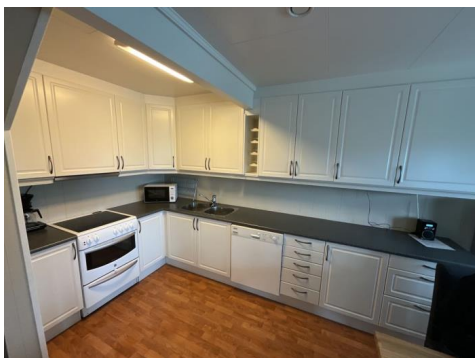
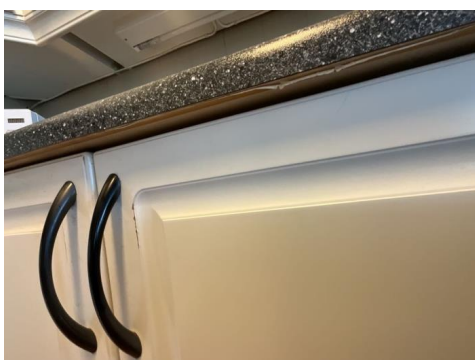
- Det er påvist skader på overflater/kjøkkeninnredning utover normal slitasjegrad.

- Det må påregnes lokal utbedring/utskiftning.

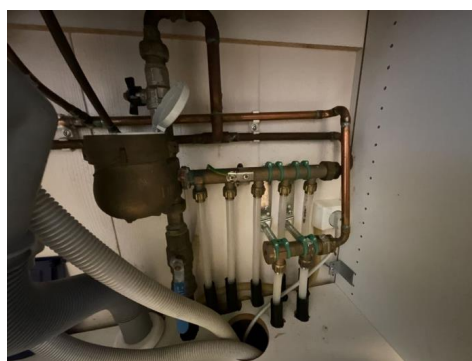
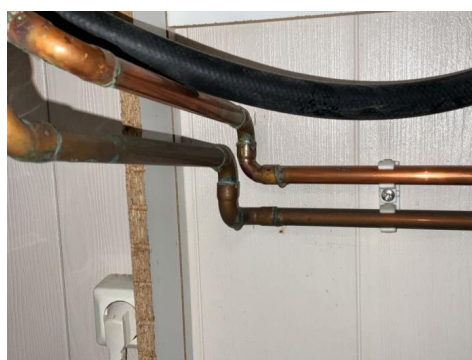
### ! TG 2 Vannledninger

- Rørkursene på rør-i-rør systemet på vannledninger er ikke merket.
- Det mangler tettemuffer i enden av varerør på rør-i-rør-system.
- Det er irr på rør.
- Det er påvist at eventuelt lekkasjevann fra rør i rør system ikke ledes til sluk eller annen kompenserende løsning.

- Det bør foretas tiltak på anlegget som sikrer bedre løsning på eventuelt lekkasjevann fra rør i rør system.
- Rørkurser på rør-i-rør system bør merkes.
- Det må monteres tettemuffer i enden av varerørene.

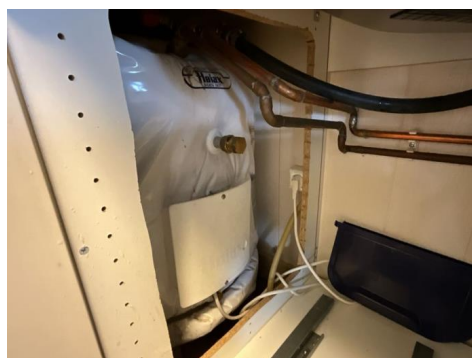
## TG 2 Varmtvannstank

Varmtvannstank på ca. 120 liter fra byggeåret.

- Det er ikke behov for utbedringstiltak siden tanken fungerer i dag, men ut ifra alder kan skader plutselig oppstå på eldre tanker.
- Det bør etableres tilfredsstillende el-tilkobling etter gjeldende forskrift.

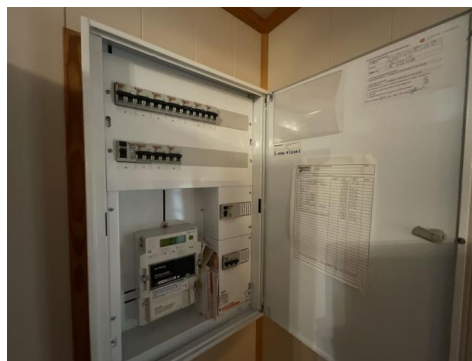
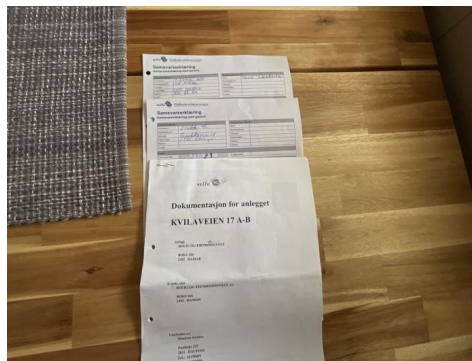
## ⚡ TG 2 Elektrisk anlegg

**20 år gammel installasjon uten dokumentasjon på gjennomført tilsyn eller teknisk gjennomgang. Anbefaler derfor på generelt grunnlag primært en teknisk gjennomgang av el.takstmann, alternativt tilsyn av DLE.**

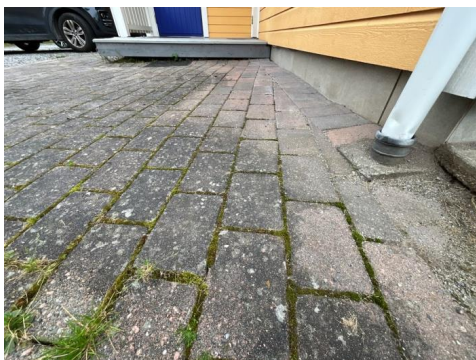
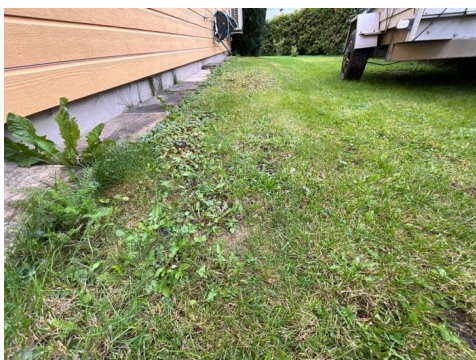
## TG 2 Terrenghorhold

- Ytterligere undersøkelser anbefales.

Påregnelig med justering/oppretting av belegningssteinen.
