# Tilstandsrapport

Borettslagsleilighet (i blokk)

Strandgaten 208 , 5004 BERGEN

Befaringsdato: 01.12.2025

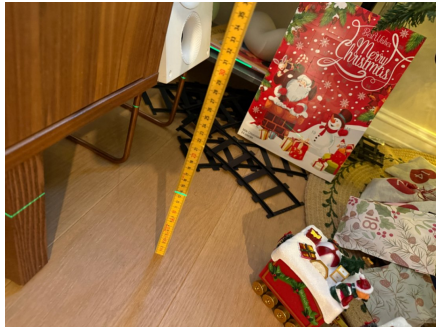
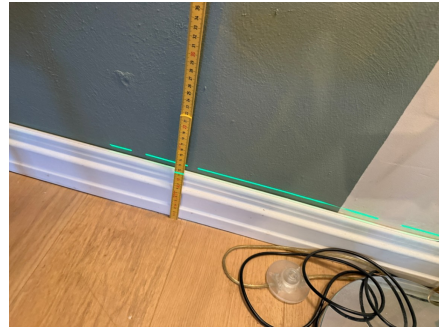
- Det er målt høydeforskjell på mellom 15-30 mm gjennom hele rommet. Tilstandsgrad 2 gis med bakgrunn i standardens krav til godkjente måleavvik.
- Det ble ved stikkmålinger målt høydeforskjell på mellom 0-20 mm i stue.

- For å få tilstandsgrad 0 eller 1 må høydeforskjeller rettes opp. Det vil imidlertid sjelden være økonomisk rasjonelt som et enkeltstående tiltak i en bolig som dette. Dersom boligen en gang skal renoveres, kan man vurdere slike tiltak.
