# Tilstandsrapport

Tomannsbolig

Lerkeveien 1 B, 8907 BRØNNØYSUND

Befaringsdato: 03.03.2026

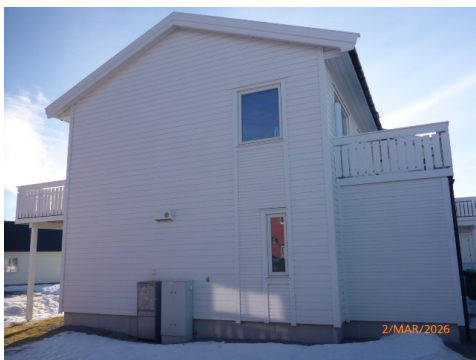
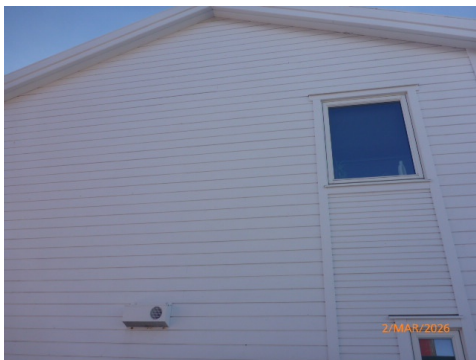
### Vurdering av avvik:

For det flate taket over boden i vest bør det innhentes dokumentasjon på oppbygning og utførelse, da manglende tilgang og dokumentasjon medfører usikkerhet om konstruksjonens tilstand og risiko for skjulte skader.

For felles bygningsdeler og bærende konstruksjoner bør borettslaget kontaktes for ytterligere tilstandsvurdering og avklaring av eventuelle kostnader. Manglende kontroll og dokumentasjon kan medføre økt risiko for uoppdagede feil eller skader.

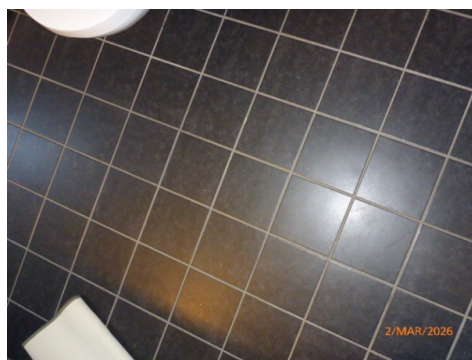
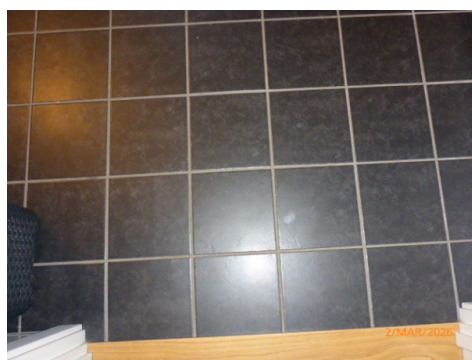
- Når sluket har begrenset tilgang, er det vanskelig å rengjøre sluket og å inspisere den for å oppdage skader i membranen/fuger rundt sluket, som er avgjørende for å forhindre lekkasjer.

Begrenset tilgang til sluket øker risikoen for opphopning av smuss og tette avløp, noe som kan føre til vannskader på gulvet.

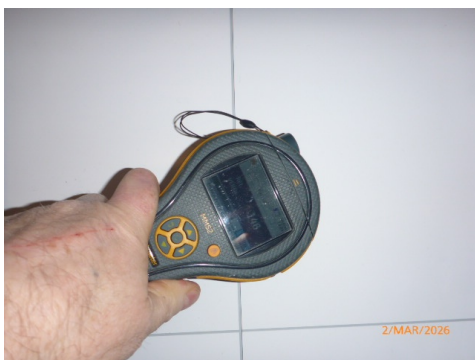
146 oppe på vegg

Ved fuktsøk på vegg ved dusjkabinett er det ikke registrert forskjeller i ledeevne som kan indikere fukt fra bruk.

Hulltaking bør gjennomføres for å avklare situasjonen dersom det blir fysisk mulig.

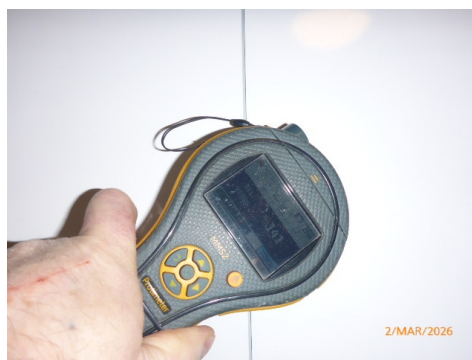
141 oppe på vegg

Ved fuktsøk på vegg ved skyllekar, er det ikke registrert forskjeller i ledeevne som kan indikere fukt fra bruk.

Hulltaking bør vurderes dersom det senere oppstår mistanke om fuktskader, da skjulte skader ikke kan utelukkes uten destruktive undersøkelser.

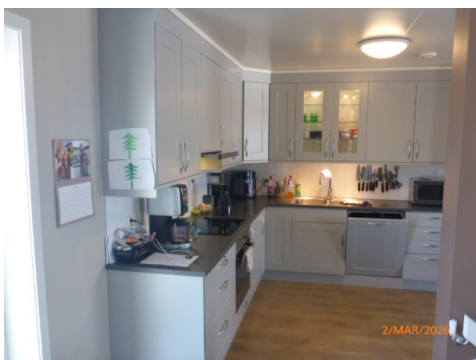
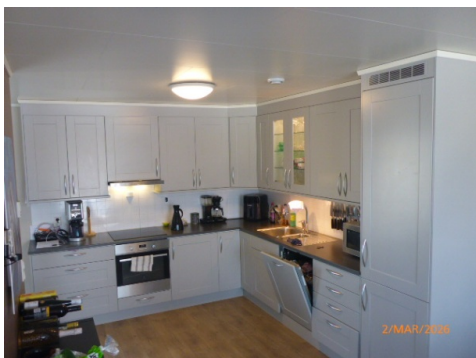
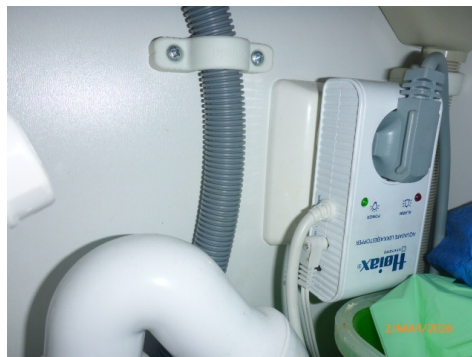
- Det er påvist skader på overflater/kjøkkeninnredning utover normal slitasjegrad.

Det er en liten skade på benkeplaten samt et skrapemerke på kjøkkeninnredningen.

Det bør vurderes om skadene skal utbedres for å unngå videre forringelse av overflater og innredning. Skadene kan medføre redusert levetid og estetisk forringelse dersom de ikke utbedres.

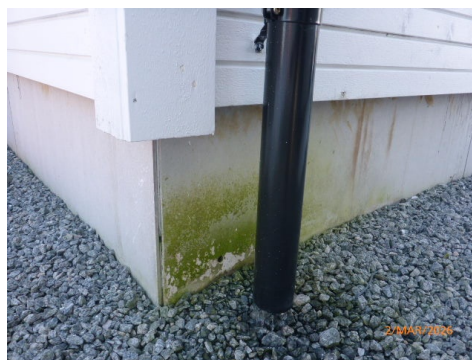
Elementskjøter er ikke fuget. Dette gir fukt, nedbryting fra sollys og adkomst for småkryp som maur ol.

Felles bygningsdel, det vises til borettslaget for ytterligere tilstandsvurdering og kostander.

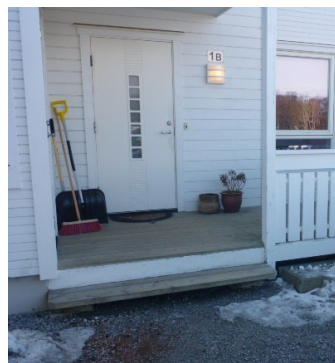
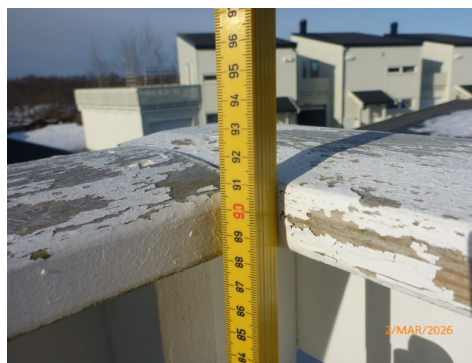
- Innhent dokumentasjon for radonsperre, om mulig
- Det er ikke krav om utbedring av rekkverkshøyde opp til dagens forskriftskrav.
- Rekkverk for utvendige trapper må monteres for å lukke avviket.

Det bør fremskaffes dokumentasjon på radonsperre. Manglende dokumentasjon medfører usikkerhet om radonsikringens utførelse, noe som kan innebære økt helserisiko for beboere.

Rekkverket på altanene bør forhøyes til dagens krav for å redusere risikoen for fallulykker.
