# Tilstandsrapport

Fritidsbolig

Roasetervegen 342, 2658 ESPEDALEN

Befaringsdato: 02.09.2024

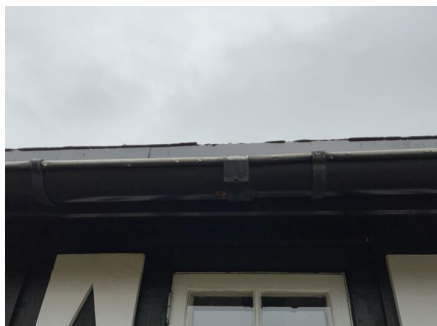
- Takrenner har punktvis lekkasjer.

Lekkasje i skjøt på takrenne.

- Lokal utbedring må utføres.

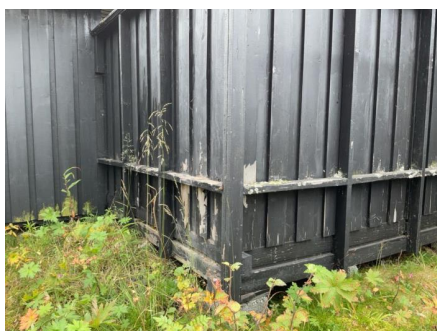
Lokal utbedring anbefales på enkelte overflater.

- Lokal utbedring/utskiftning bør utføres.

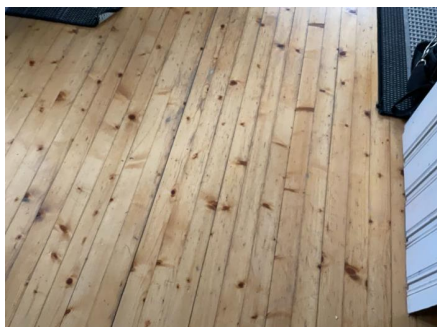
Noe slitasje på overflater på gulv enkelte steder.

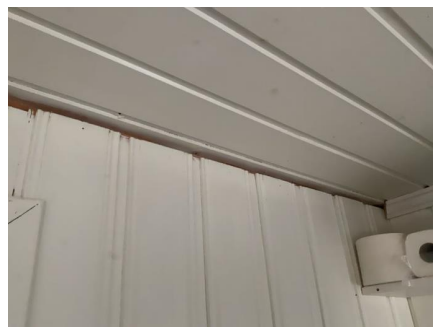
Noe gjenstående arbeid/manglende lister.

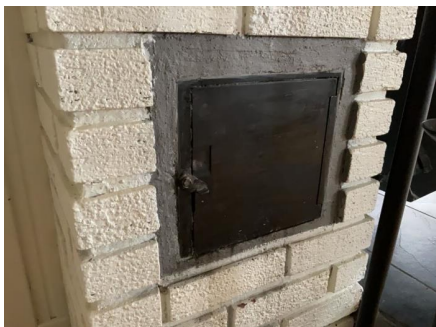
Sotluke plassert på stue.

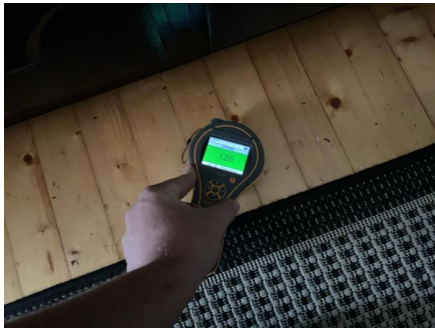
Med enkle fuktøk ble det ikke registrert unormale verdier.
