# Tilstandsrapport

Boligbygg med flere boenheter

Skuteveien 6 B, 4624 KRISTIANSAND S

Befaringsdato: 13.12.2025

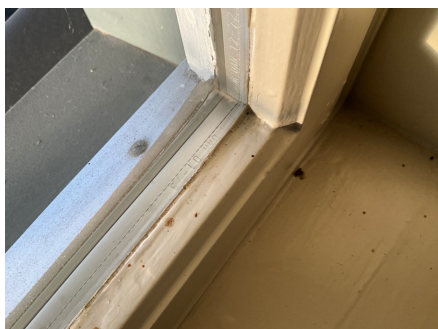
- Det er påvist at enkelte vinduer er vanskelig å åpne/lukke.
- Tilstandsgrad 2 gis når bygningsdelen har vesentlige avvik. Bygningsdelen skal enten ha feil utførelse, en skade eller symptomer på skade, sterk slitasje eller nedsatt funksjon. Graden gis når bygningsdelen trenger vedlikehold eller tiltak i nær fremtid. Graden skal også brukes når delen er gammel og det er grunn til å varsle om faren for skader på grunn av alderen, eller når det er grunn til å overvåke delen spesielt på grunn av fare for større skader eller følgeskader.

- Det må påregnes noe vedlikehold og at enkelte vinduer må skiftes ut.

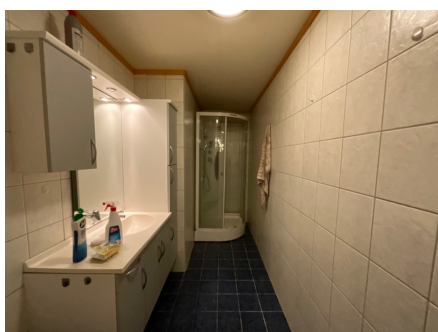
- Det benyttes tett dusjkabinett og gulvet får ingen vannbelastning ved normalt bruk, men hver obs på lekkasjevann. Avviket har ingen konsekvens ved dagens bruk, ved endret bruk må det etableres fall til sluk.

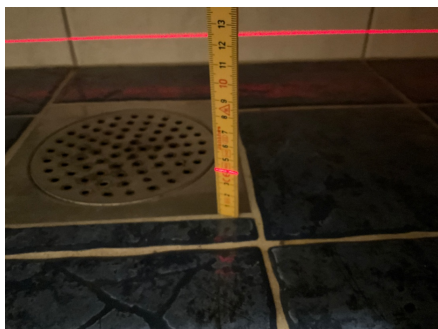
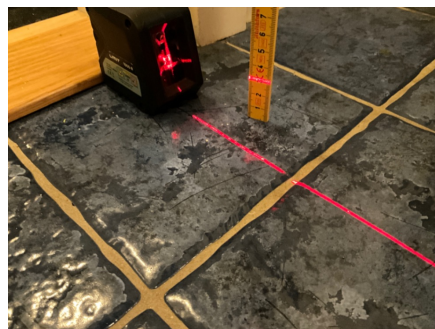
### TG 2 Sluk, membran og tettesjikt

- Det er viktig å merke seg at levetiden til en membran varierer basert på kvalitet, installasjon og bruk. Eldre membraner kan bli sprø og sprekke opp, noe som fører til at de mister sin vanntettende funksjon. Dette kan resultere i vannlekkasjer gjennom vegger og gulv og fuktskader.

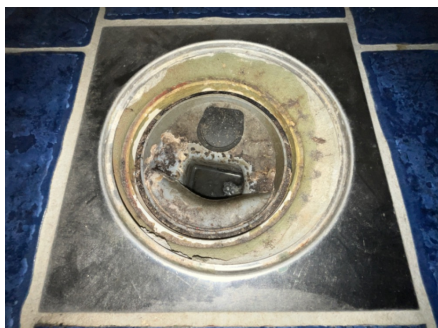
### TG 2 Sanitærutstyr og innredning

- Det er avvik:

Lokal utbedring eventuelt bytte kabinettet.

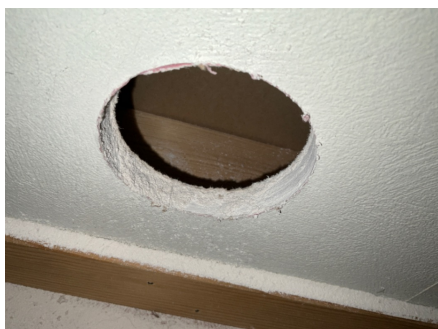
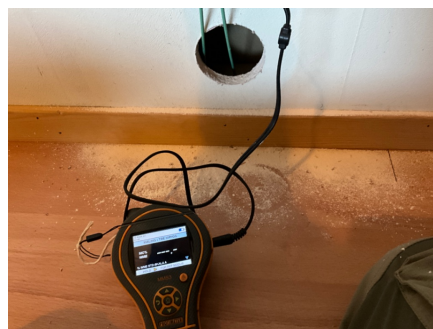
### Generell

- Til tross for avviket i fall/høydeforskjell til sluk, vil gulvet fortsatt kunne lede vann mot sluket, men med redusert effektivitet. Dette kan potensielt øke risikoen for vannansamling i enkelte områder av badet.

Våtrom uten oppkant og uten tilstrekkelig fall til sluk vil ved vannlekkasje ha økt fare for vann i tilstøtende rom og konstruksjoner.

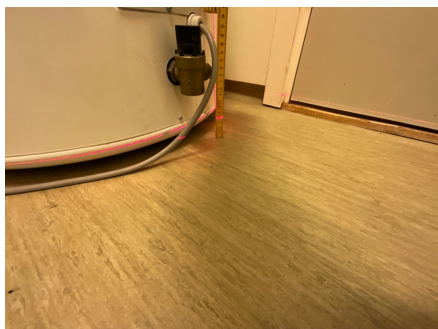
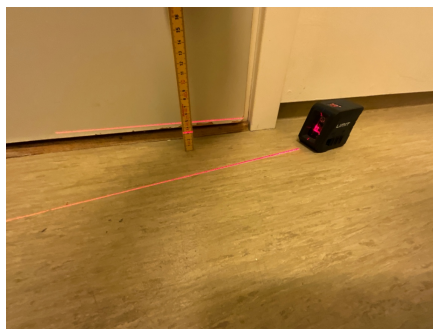
### TG 3 Sluk, membran og tettesjikt

- Tilgang til sluk må bedres både for inspeksjon og rengjøring.
- Ved mangelfull tilgang til sluket blir det både umulig å rengjøre sluket og å oppdage/utbedre skader i membranen/fuger rundt sluket, som er avgjørende for å hindre lekkasjer.

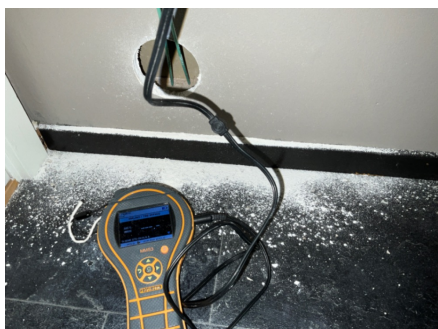
- Det er påvist at overflater har noe skader.

- Det må foretas lokal utbedring.
