# Tilstandsrapport

Fritidsbolig

Nedre Sygardsvegen 11B , 2933 REINLI

Befaringsdato: 10.03.2026

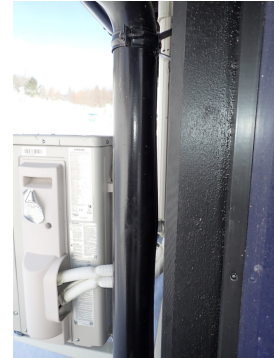
Takrennenedløp har stedvis deformasjoner som følge av frostsprengning. Det er ikke montert beslag i overgang tak/yttervegg.

Viser frostsprengt nedløp.

Takrennenedløp med deformasjoner bør holdes under oppsikt, om tilstanden forverres må de skiftes ut for å sikre god vannavledning og hindre lekkasjer eller ytterligere skader på bygget.

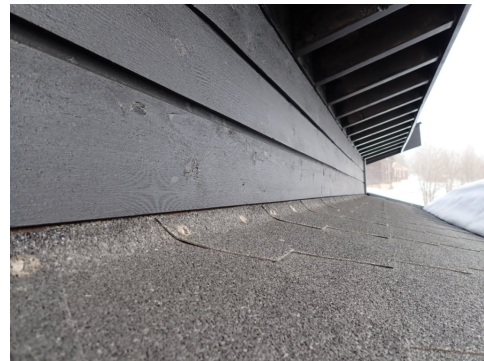
Viser overgang tak/yttervegg uten beslag.

Beslag i overgang mellom tak og yttervegg bør monteres for å unngå vanninntrenging i konstruksjonen, noe som kan føre til fuktskader og redusert levetid på bygningsdelene.

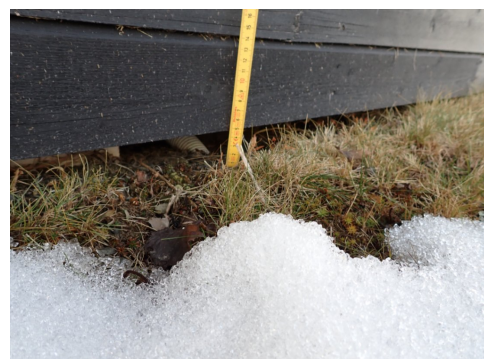
Kledningen har stedvis liten avstand til terreng.

Viser liten avstand fra kledning til terreng (< 5 cm).

Det anbefales å øke avstanden mellom kledning og terreng til minimum 15 cm for å hindre fuktopptrekk og redusere risikoen for råteskader på kledningen. Manglende avstand kan føre til økt fuktbelastning og forkortet levetid på ytterkledningen.

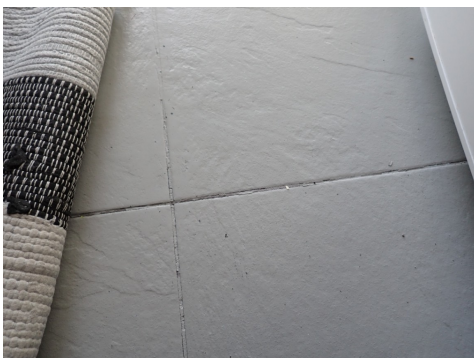
Registrert løse fuger og riss i fuger i teknisk rom, skyldes sannsynlig bjelkelag som ikke har tilstrekkelig stivhet.

Viser flisfuger delvis løse.

Løse fuger og riss i fuger bør utbedres, og det bør vurderes tiltak for å øke stivheten i bjelkelaget.  
Dersom dette ikke utbedres, kan det føre til ytterligere skader på gulv og fuger, samt redusert levetid.

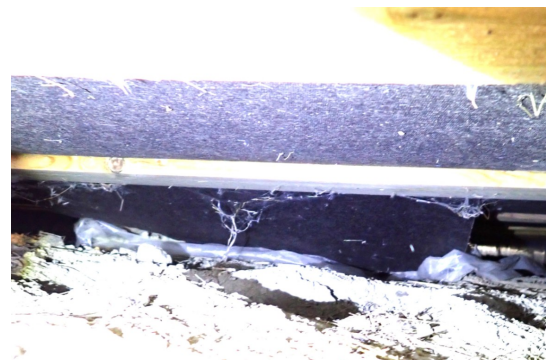
Registrert stubbloftsplate som har falt ned under soverom.

Viser nedfalt stubbloftsplater under soverom.

Stubbloftsplaten som har falt ned bør monteres på plass igjen for å opprettholde konstruksjonens funksjon og forhindre økt risiko for fukt og skadedyr i bjelkelaget. Manglende utbedring kan føre til skader på bjelkelaget og redusert levetid på konstruksjonen. Kryprom har lav høyde, noe som vanskeliggjør utbedring fra undersiden.

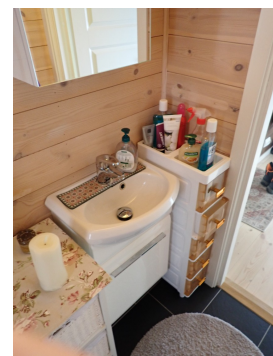
Det er på vegger i våtsonen trepanel, ikke tettesjikt utifra standardens krav til tett våtzone.

- Det er ikke membran/tettesjikt i våtsonen.

Våtromsløsningen som er beskrevet er relativt vanlig for fritidsboliger av denne typen og alder. Det er imidlertid viktig å merke seg at den ikke oppfyller dagens krav til tett våtzone, noe som resulterer i en tilstandsgrad 3 (TG 3) i henhold til NS 3600.

- Panel- eller tømmervegger anses ikke som en "tett" løsning med tanke på fuktbelastning ved dusjing og annen vannbruk (servant).
- Dusjkabinett er ikke en del av våtrommets konstruksjonsmessige tettesjikt.

Den nåværende løsningen forutsetter bruk av et tett dusjkabinett. Andre dusjløsninger vil kreve ytterligere tiltak for å sikre tilstrekkelig fuksikring. Kostnadsestimatet er basert på etablering av et lokalt tettesjikt på veggene i våtsonen, ikke en fullstendig oppgradering av våtrommet. Dette representerer en mer målrettet og kostnadseffektiv tilnærming til problemet.

Selv om den eksisterende løsningen er vanlig for denne typen fritidsboliger, oppfyller den ikke dagens standarder for våtrom. Det anbefales å impletere de foreslåtte tiltakene for å forbedre fuksikringen og bringe våtrommet nærmere dagens krav. Selv i en fritidsbolig med begrenset bruk kan hyppige perioder med konsentrert dusjbruk (f.eks helgebek eller ferieuker) gir kortere tørkeperioder mellom bruk og hindrer effektiv uttørking. Dette gir en risiko for fuktskade/muggvekst i konstruksjoner.

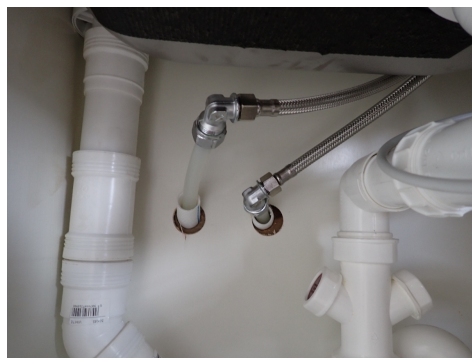
Viser rør-i-rør i servantskap bad uten endetetting.

- Det må monteres tettemuffer i enden av varerørene.

Det bør monteres tettemuffer i enden av varerørene for å hindre at eventuelle lekkasjer fører til vannskader i bygningskonstruksjonen. Manglende tettemuffer øker risikoen for skjulte vannskader og følgeskader på omkringliggende materialer.

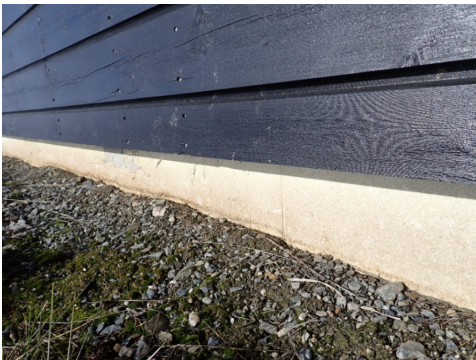
Viser utildekket plastisolasjon (isopor).

Plastisolasjon må tildekkes med brannhemmende materiale for å redusere risikoen for brannspredning i konstruksjonen. Manglende tildekking kan føre til økt brannfare og redusert brannsikkerhet i bygget.
