Tilstandsrapport

Enebolig

Slemdalsveien 91 K, 0373 OSLO

Befaringsdato: 06.11.2023

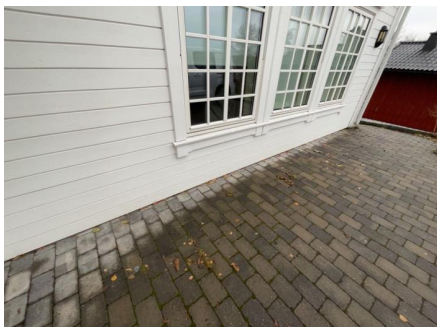
Bordkledning avsluttet nærme terrenget.

- Lokal utbedring bør foretas for å øke avstanden mellom terreng og bordkledning.
- Det bør foretas tiltak for å bedre lufting av kledningen.

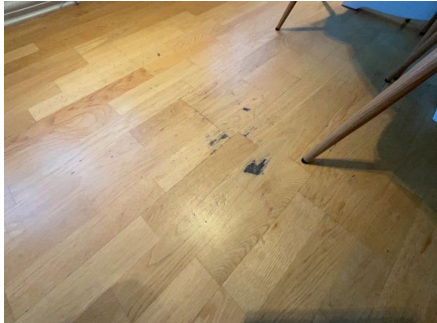
Skade parkett.

Utføre vedlikehold/tiltak for å lukke avvik.

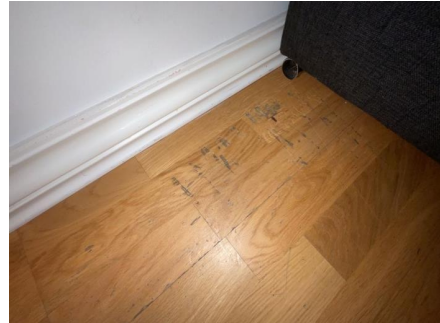
Skade parkett.

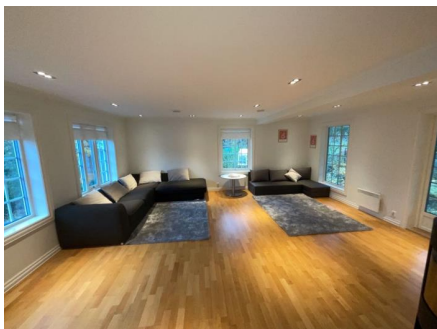
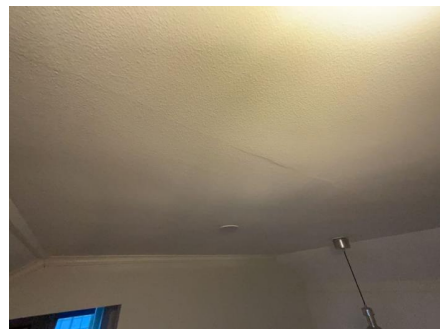
Synlig plateskjøt himling.

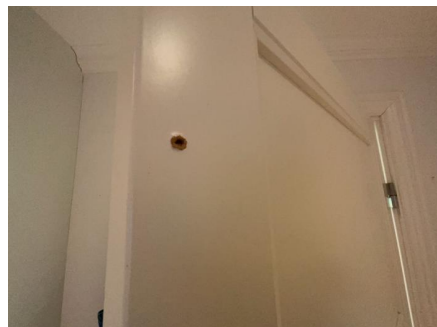
Dør til vaskerommet har en liten overflateskade.

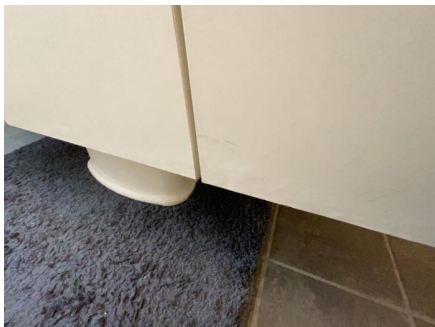
- Det er ikke påvist tilfredsstillende løsning for å synliggjøre lekkasje fra innebygget systerne.
- Det er påvist skader på innredning.

Fuktsvelling innredning

- Det må gjennomføres ytterligere undersøkelser.

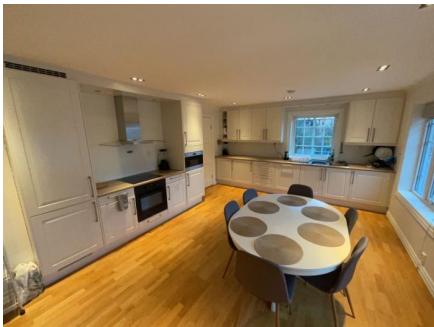
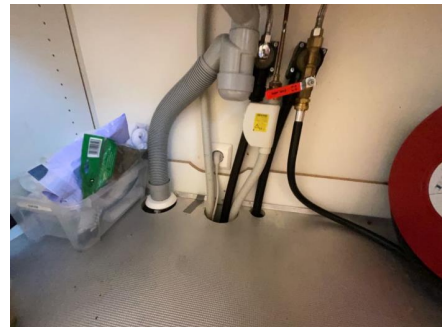
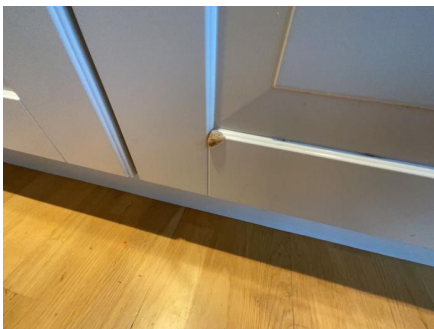
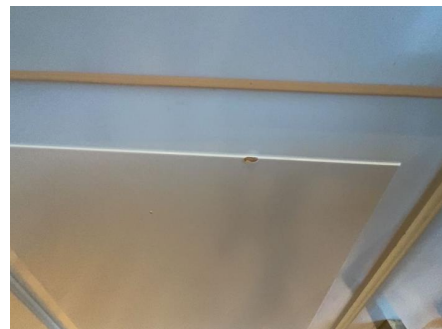
Lokal svelleskade på front under oppvaskbenken.

Liten skade på front.

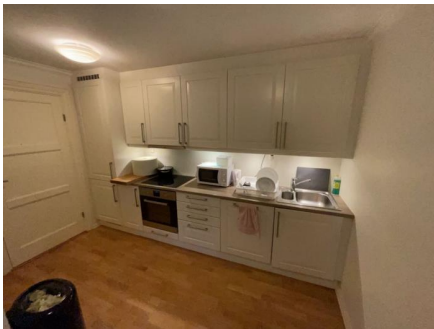
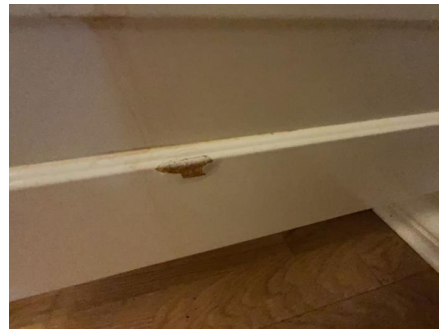
Lokal skade på front under oppvaskkum.

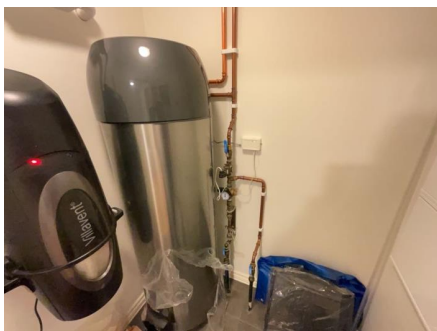
Stoppekraner plassert i teknisk rom.

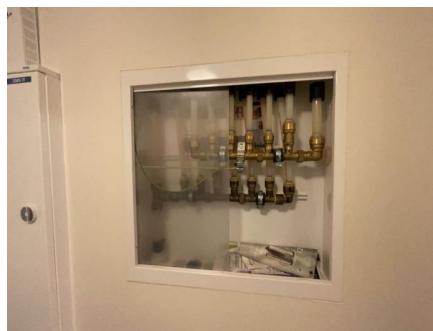
Vannfordelerskap i teknisk rom.

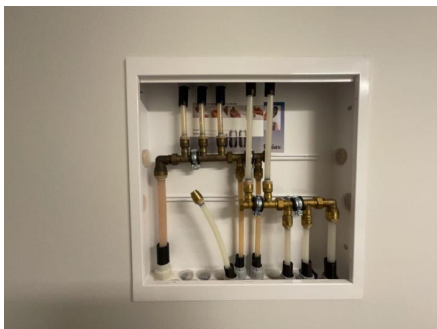
Vannfordelerskap i vaskerom

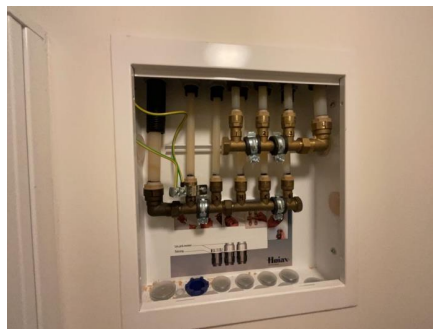
Vannfordelerskap i utleidel

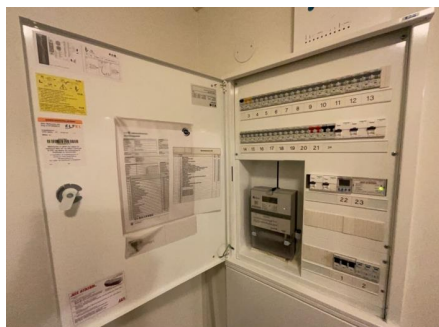
Sikringskapet er plassert i teknisk rom.

Innhent samsvarserklæring om mulig. Det er ikke foretatt kontroll av det elektriske anlegget i løpet av de siste 5 årene. Det anbefales på generelt grunnlag en gjennomgang av en registrert elektroinstallasjonsvirksomhet.
