Slemdalsveien 91K, 0373 OSLO

Ris: Stor og flott enebolig på over 300 kvm fra 2013, over 3 plan, god planløsning og hybel.

Salgsobjekt: Enebolig
Eierform: Eiet
Byggeår: 2013
BRA-i/BRA Total: 303/303 m²
Tomtstr.: 1583 m²
Soverom: 6
Gnr./bnr. Gnr. 41, bnr. 25

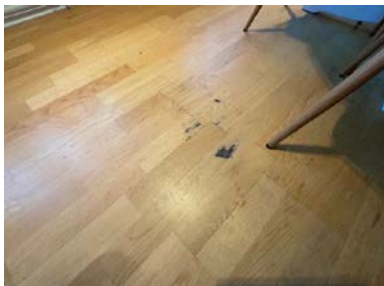
Skade parkett.

Utføre vedlikehold/tiltak for å lukke avvik.

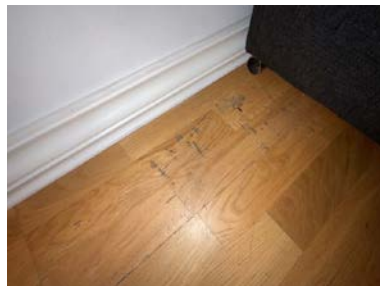
Skade parkett.

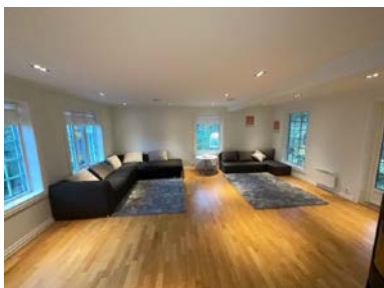
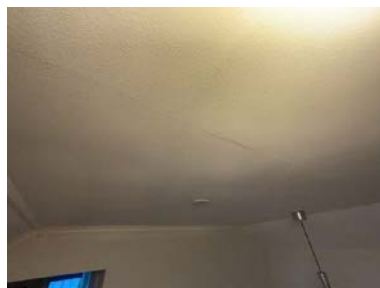
Synlig plateskjøt himling.

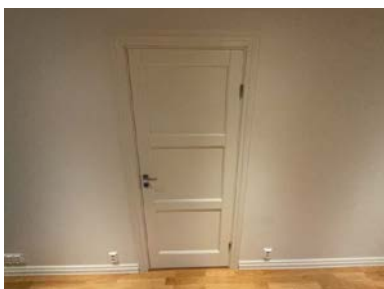
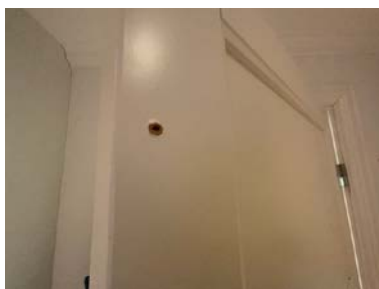
Dørene har stedvis enkelte små overflateskader, men alt vesentlig normal brukslitasje på bakgrunn av alder.

Dør til vaskerommet har en liten overflateskade.

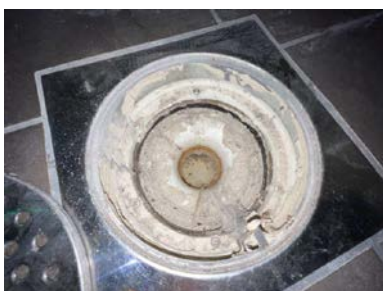
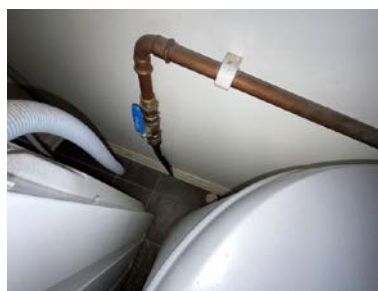
UNDERETASJE > VASKEROM

- Det er påvist mangelfull/feil utførelse rundt rørgjennomføringer e.l. som gir fare for fukt i konstruksjonen i våtsone.
- Det er rundt sluk påvist en ikke-fagmessig utførelse av membran/tettesjikt/klemring.
- Rommet er et våtrom hvor det ved etablering var krav om "uavhengig kontroll", men det foreligger ingen dokumentasjon på at det er utført "uavhengig kontroll".

Det må foretas ytterligere undersøkelser og utføres tiltak for å lukke avvik.

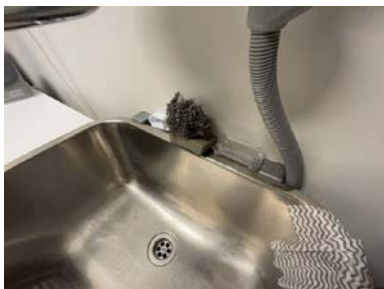
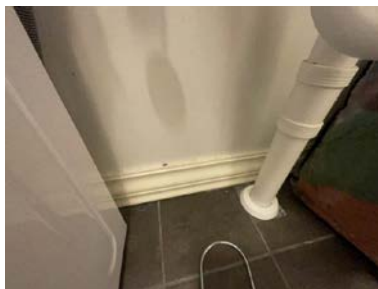
1. ETASJE > VASKEROM

- Det er påvist at høydeforskjell fra topp slukrist til golv/synlig topp membran ved dørterskel er mindre enn 25 mm.
- Det er påvist at noen fliser har bom (hulrom under).
- Det er påvist avvik i fallforhold til sluk i forhold til krav i forskrift på byggetidspunktet.
- Det er påvist avvik i krav til høydeforskjell/fall-løsning på våtrommet.

For å lukke avvik må det utføres tiltak.

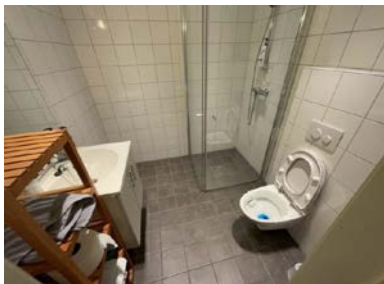
UNDERETASJE > BAD

14. Underetasje. Bad. Overflater vegger og himling. Veggene har fliser. Taket er malt. Vurdering av avvik: Det er uegnede materialer i våtsoner. Konsekvens/tiltak: Andre tiltak: Det er viktig med jevnlig vedlikehold.

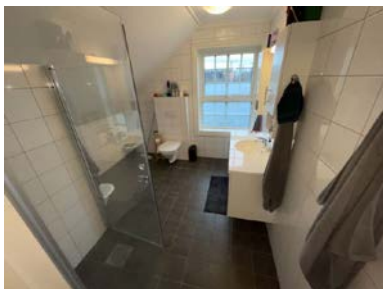
LOFTSTASJE > BAD

21. Loftsetasje. Bad. Overflater vegger og himling. Veggene har fliser. Taket er malt. Vurdering av avvik: Det er vindu/dør med ikke fuktbestandige materialer i våtsonen (ved vask, dusj, badekar, osv.), løsningen eller byggematerialet er uegnet. Det er sprekk i fug overgang vegg/himling. Konsekvens/tiltak. Andre tiltak: Utføre tiltak for å lukke avvik.

Utføre tiltak for å lukke avvik.

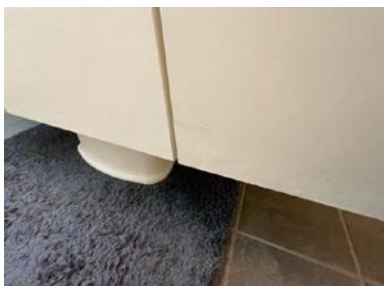
24. Loftsetasje. Bad. Sanitærutstyr og innredning. Rommet har innredning med nedfelt servant, veggmontert toalett og dusjvegger/hjørne. Vurdering av avvik. Det er ikke påvist tilfredsstillende løsning for å synliggjøre lekkasje fra innebygget sistene. Det er påvist skader på innredning. Konsekvens/tiltak: Det må gjennomføres ytterligere undersøkelser.

Fuktsvelling innredning

- Det må gjennomføres ytterligere undersøkelser.

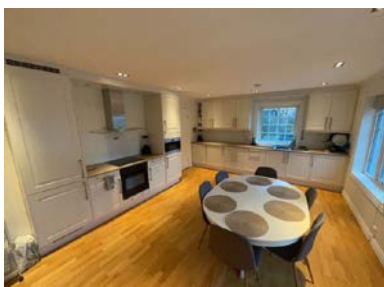
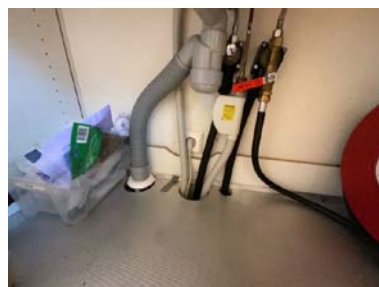
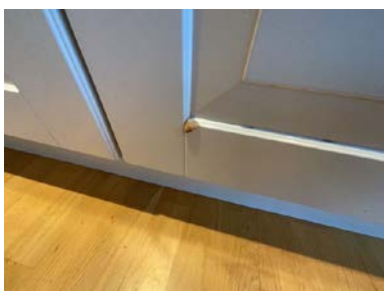
Lokal svelleskade på front under oppvaskbenken.

Liten skade på front.

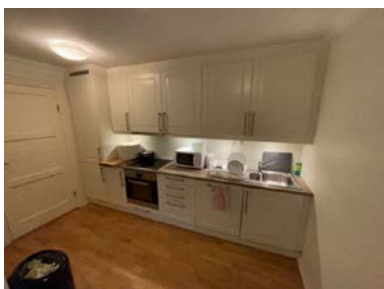
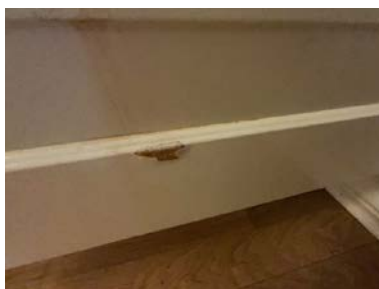
Lokal skade på front under oppvaskkum.
