# Tilstandsrapport

Fritidsbolig

Østre Bærøy 22, 3783 KRAGERØ SKJÆRGÅRD

Befaringsdato: 31.03.2025

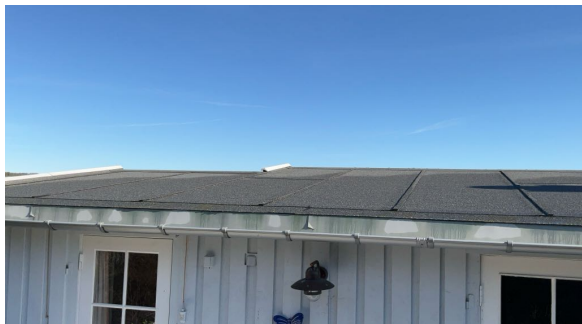
Del av takteking.

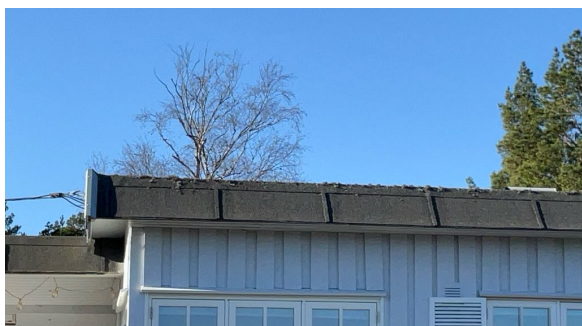
Del av takteking.

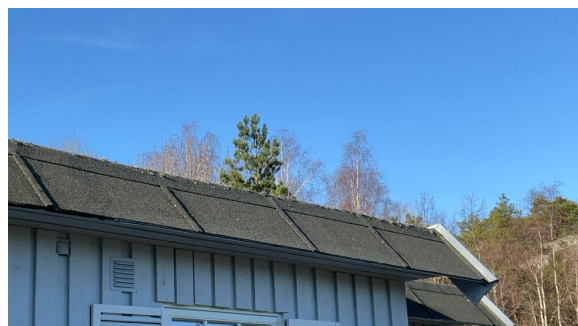
Del av takteking.

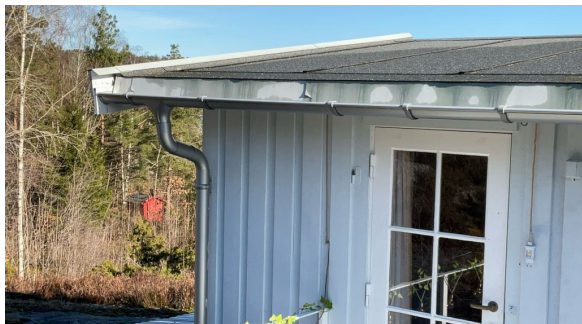
Del av rennesystem.

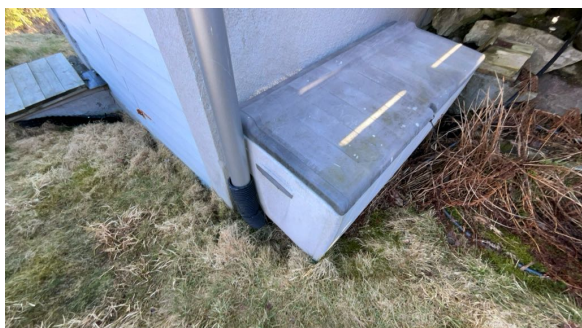
Del av rennesystem.

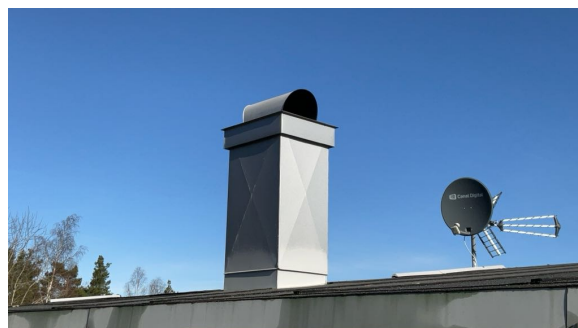
Pipebeslag.

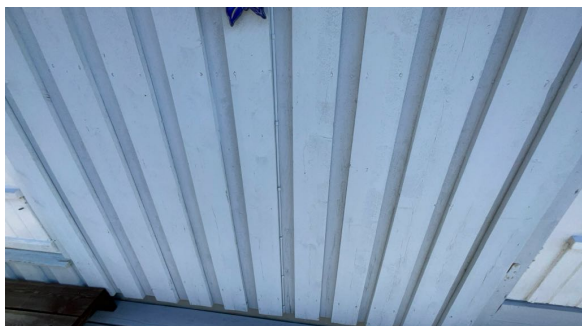
Del av vegg.

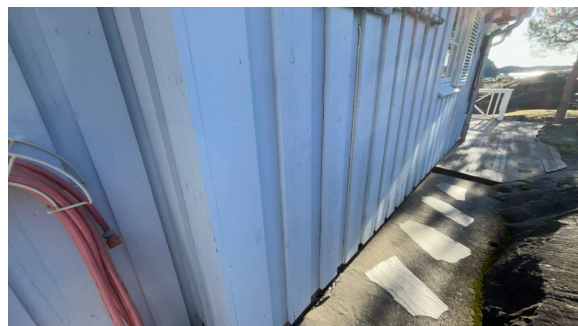
Del av vegg.

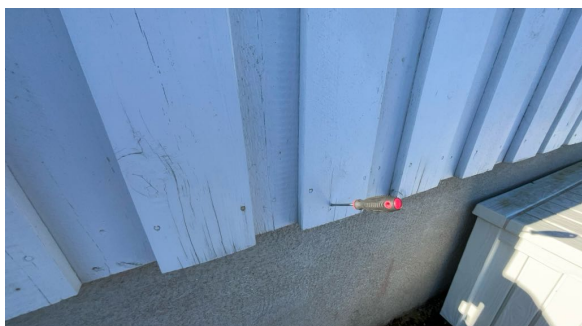
Stikk kontroll av vegger er utført.

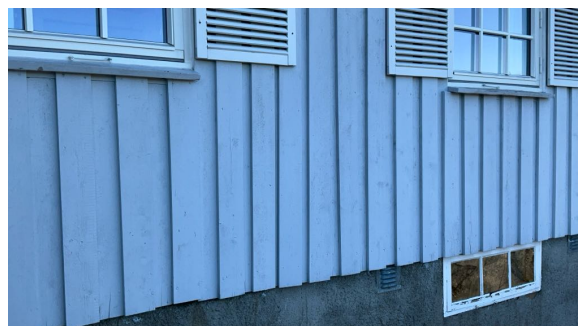
Del av vegg.

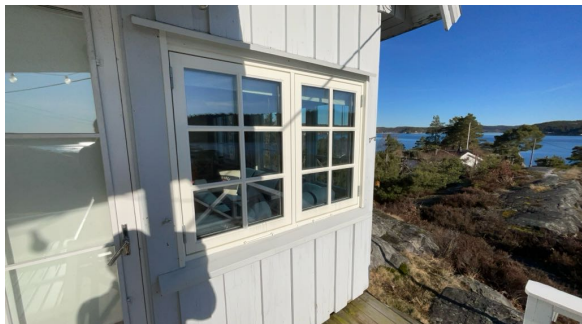
Eksempel på vindu i yttervegg.

Man må påregne vedlikehold/utskiftning av vinduer, ut fra en vanlig vedlikeholdsvurdering og registrerte skader.

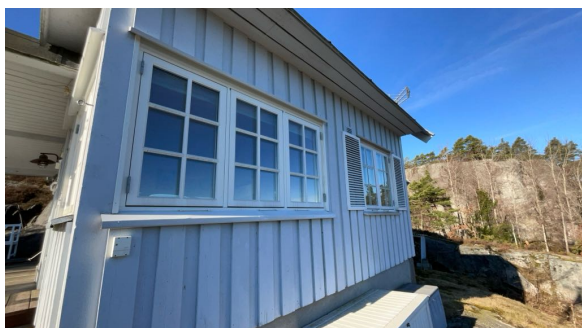
Eksempel på vindu i yttervegg.

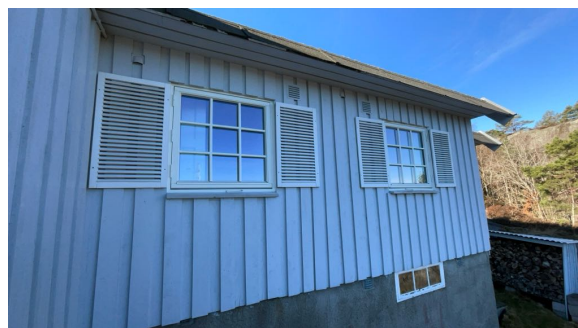
Eksempel på vindu i yttervegg.

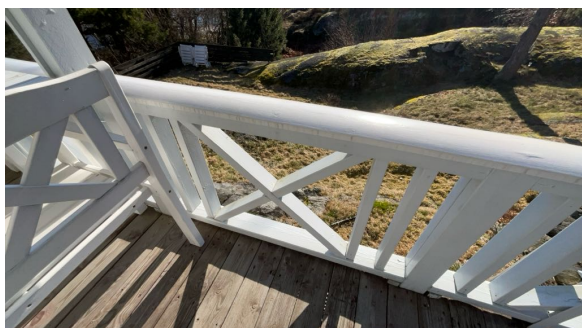
- Åpninger i rekkverk er ikke i henhold til krav i dagens forskrifter.
- Det er avvik:

Åpninger i rekkverk er ikke i henhold til krav i dagens forskrifter.

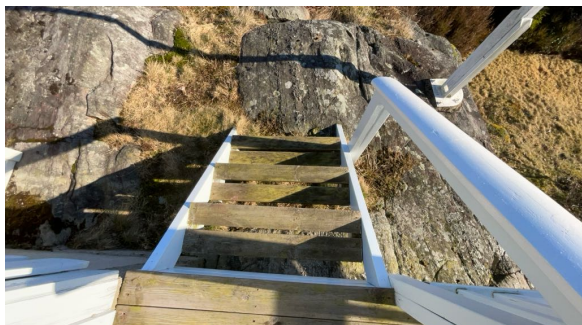
Trapp ned fra terrasse.

Vedlikehold og oppretting av trapp på påregnes.

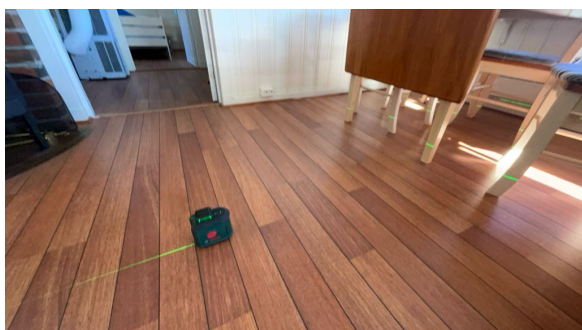
- Det er målt høydeforskjell på mellom 15-30 mm gjennom hele rommet. Tilstandsgrad 2 gis med bakgrunn i standardens krav til godkjente måleavvik.
- Målt høydeforskjell på mellom 10 - 20 mm innenfor en lengde på 2 meter. Tilstandsgrad 2 gis med bakgrunn i standardens krav til godkjente måleavvik.

Målt etasjeskille.

Hold etasjeskille under oppsyn, ved forandringer må det vurderes tiltak.

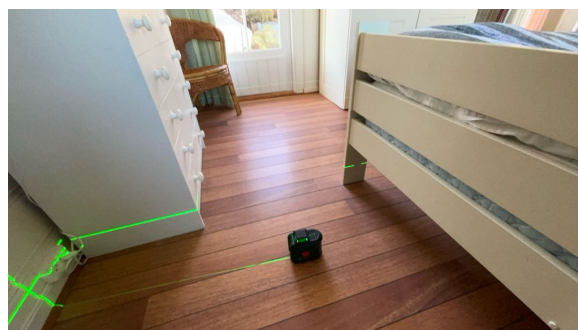
Målt etasjeskille.

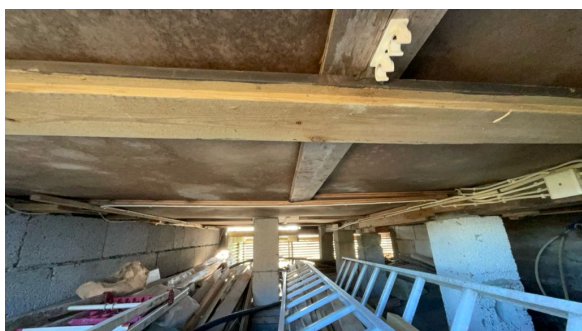
Del av etasjeskille sett fra undersiden.

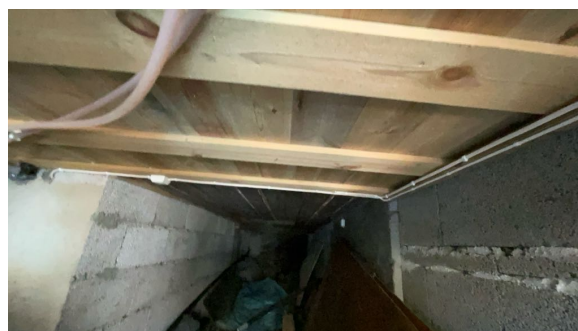
Del av etasjeskille sett fra undersiden.

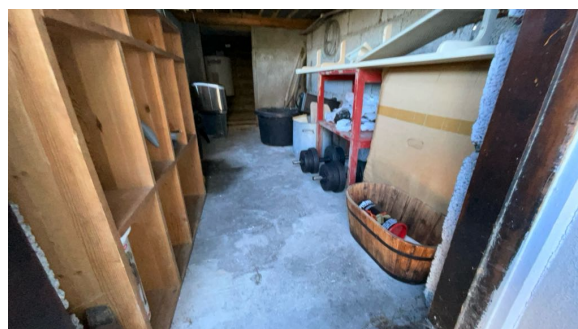
Symptomer på fukt, det er registrert fukt og saltutslag.

Del av krypkjeller.

Det er ikke behov for umiddelbare tiltak, men hold kjeller og dens tilstand under jevnlig observasjon.

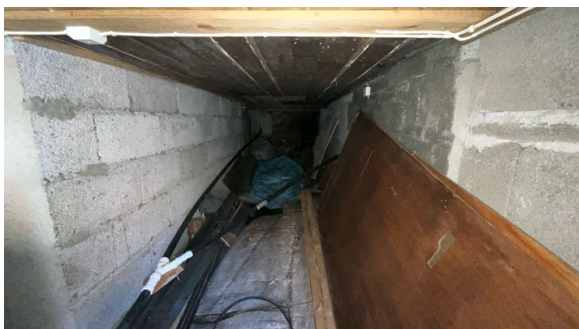
Del av krypkjeller.

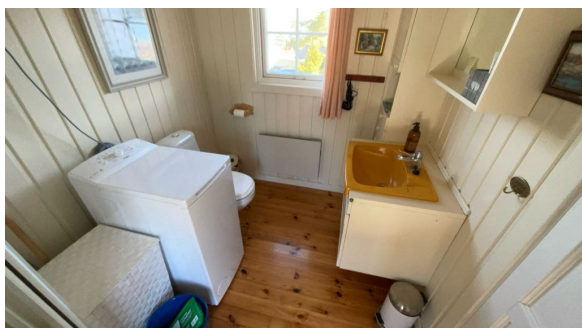
Del av badrom/vaskerom.

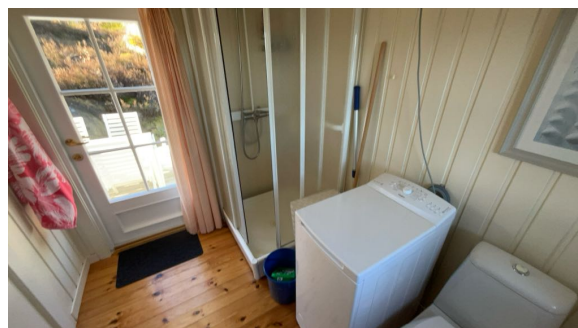
Del av badrom/vaskerom.

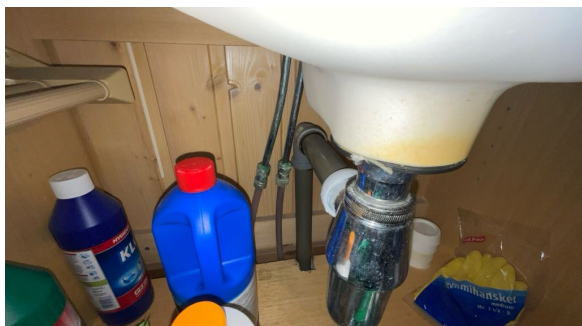
Mer at vann ikke er frostsikkert utført.

Del av rør til vann.

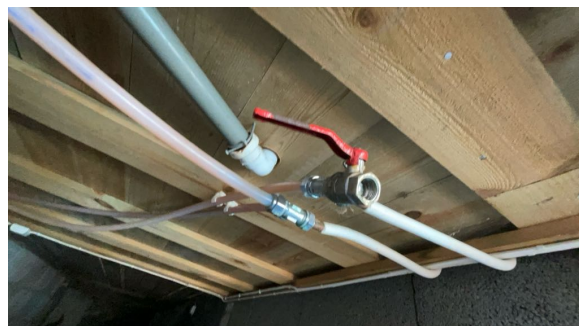
Del av rør til vann.

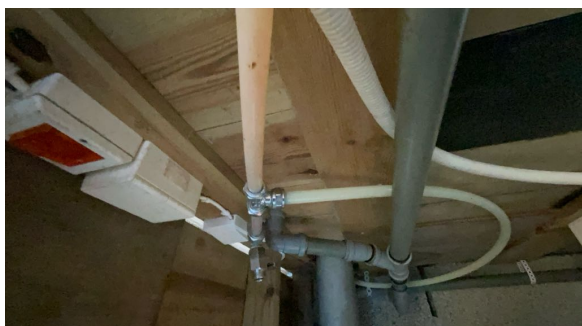
Del av rør til vann.

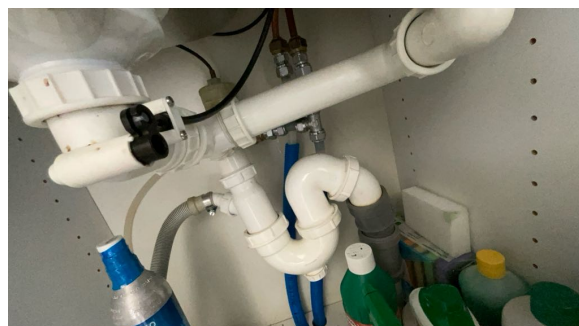
Del av rør til vann.

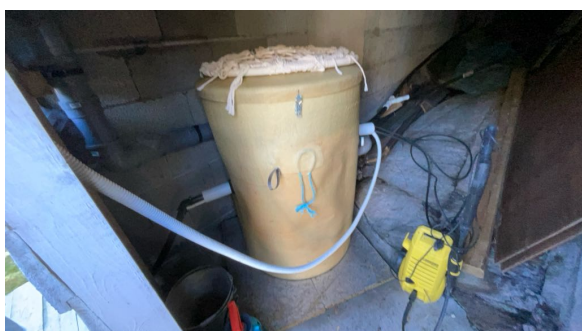
Tank med kværnepumpe.

Det er lurt med årlig sørvis på pumpestasjon.

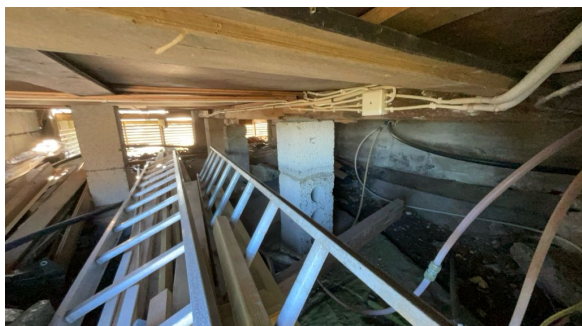
Det er fundamenter, pilarer og murer med blokker og betong.  
Grunnmur og pilarer oppfyller i dag sin hovedfunksjon, men det er registrert noe sprekker.

Pilar.

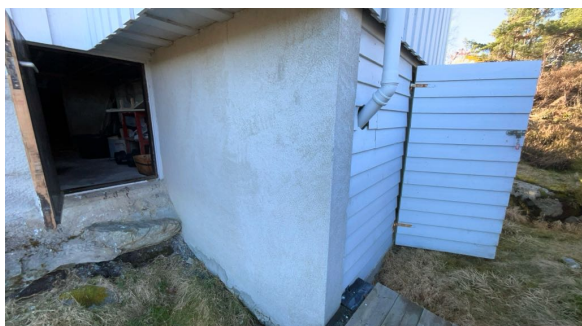
Del av grunnmur.
