# Tilstandsrapport

Tomannsbolig

Åklangbergsvegen 21, 2220 ÅBOGEN

Befaringsdato: 01.09.2025

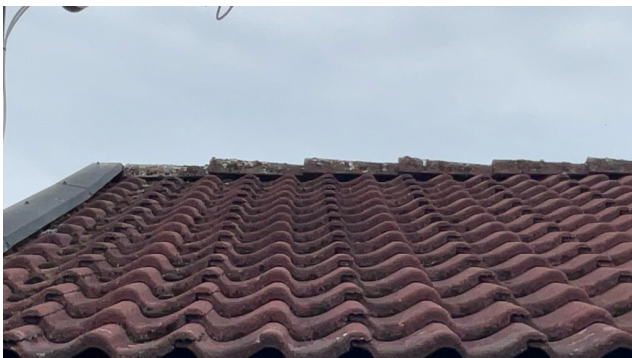
Mose på takteking.

- Lokal utbedring må utføres.

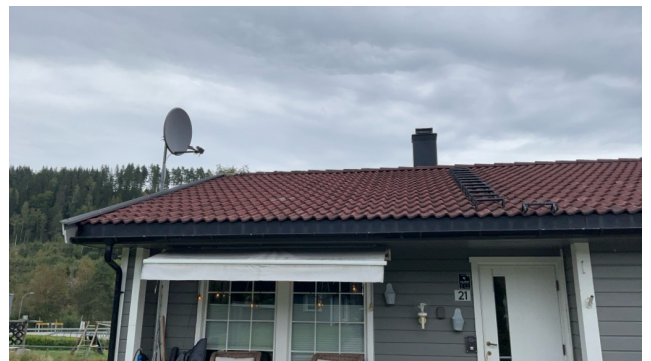
Eksempel på at snøfangere mangler.

- Det er ikke krav om utbedring av snøfangere opp til dagens krav.

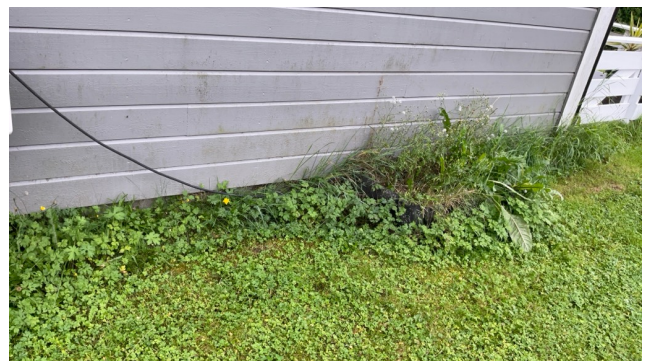
Eksempel på at terreng går opp til kledning.

- Lokal utbedring bør foretas for å øke avstanden mellom terreng og bordkledning.

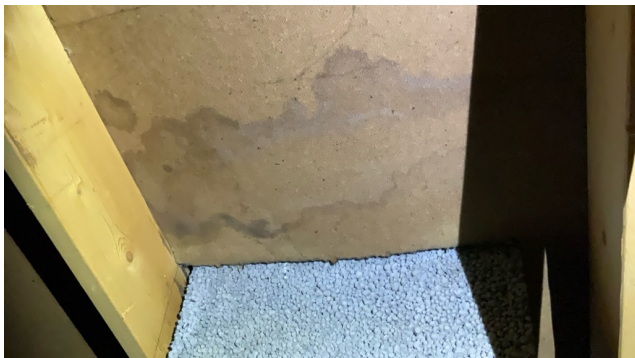
- Det er påvist fuktskjolder/skader i takkonstruksjonen.

Det ser ut til å være gamle fuktskjolder. Overvåk tilstanden jevnlig. Og ved forverring bør fagkyndig kontaktes.

Eksempel på fuktskjolder i undertak ved pipe.

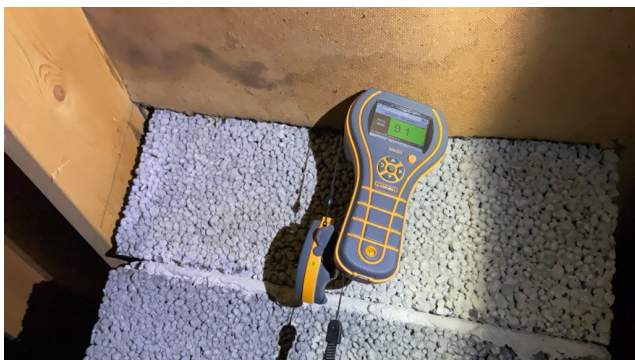
Det er utført fuktmåling med pigger uten unormale resultater i fuktskjolder.

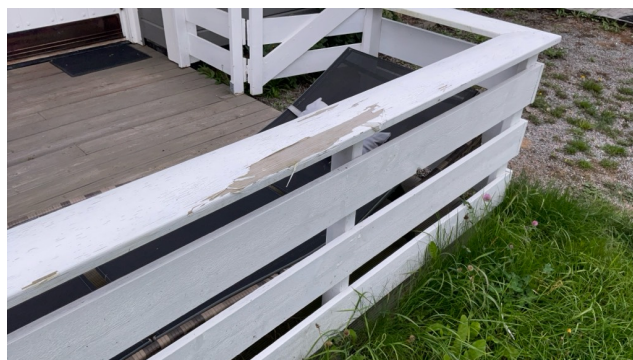
Eksempel på avflassing av maling på rekkverk.

Det må påregnes noe utbedring/vedlikehold på terrasserekker.

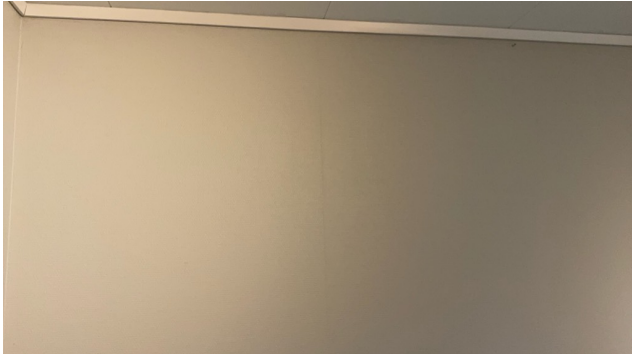
Det er påvist noen synlige skjøter i strie og at stria har noe utbulinger. Det er også påvist noe skader i takess.

Synlig skjøt i strie.

Enkelte overflater bør utbedres.

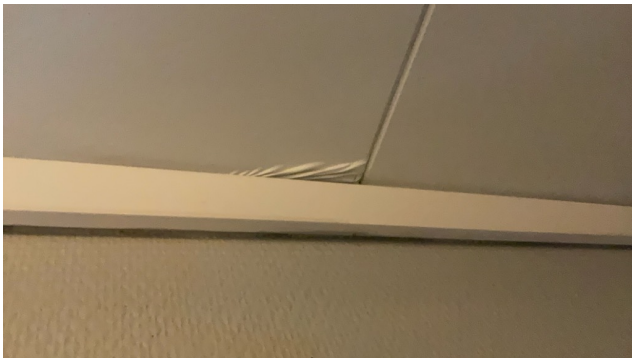
Skade i takess.

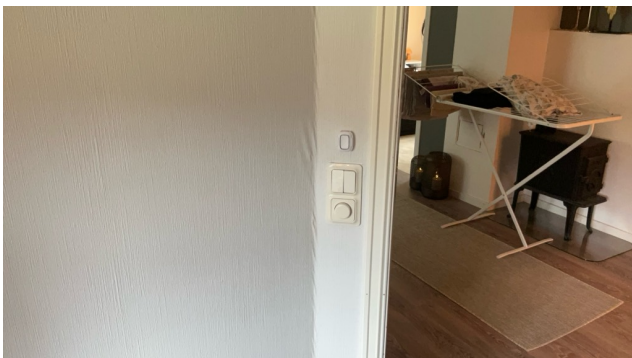
Utbulinger i tapet/strie.

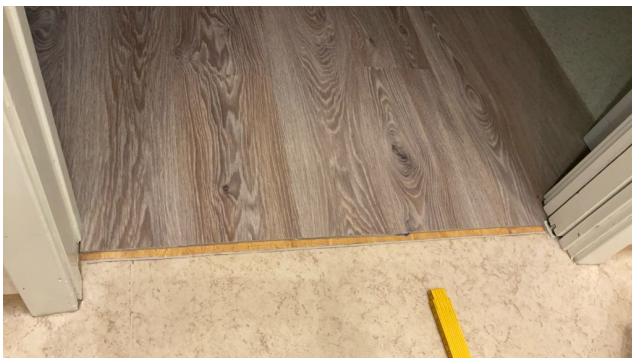
List i overgang vinyl til belegg mangler.

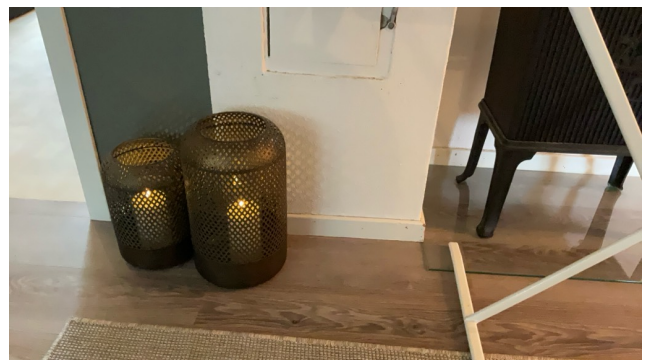
Ildfast plate under feieluke mangler.

- Det anbefales å montere ildfast plate under luker på pipe.

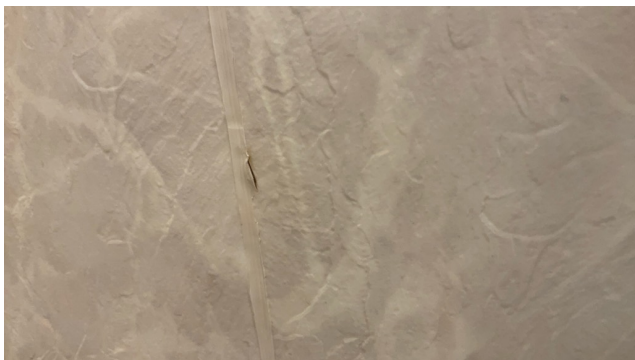
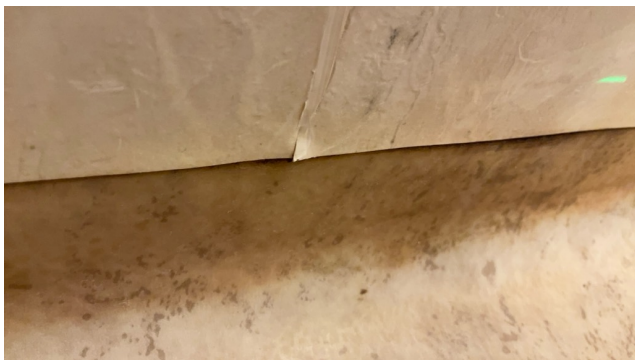
- Utette skjøter i våtromstapet kan føre til at fuktighet trekker inn og skader konstruksjonene bak tapetet.

Utette skjøter i våtromstapet/belegg.

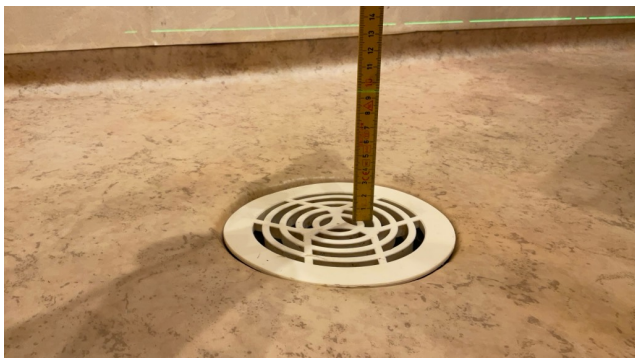
Det er målt 9,5cm på slukrist.

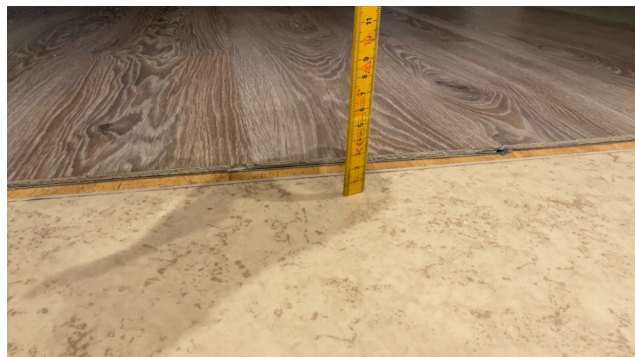
Det er målt 5,5cm på gulv ved dør.

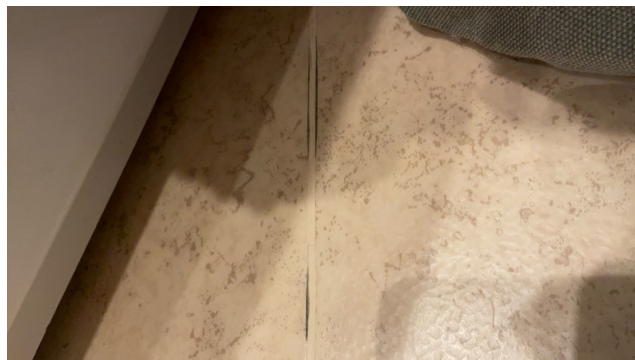
- Det er påvist at gulvoverflaten har sprekker.

- Sprekker i et vinylbelegg kan føre til at vann trekker ned i gulvkonstruksjonen med påfølgende fukt/råteskader.

Sprekker i belegg

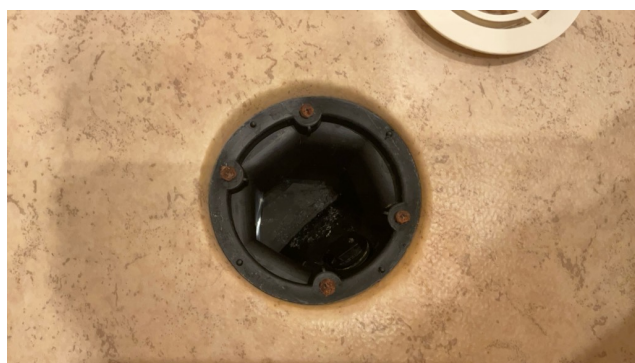
Plastsluk med synlig vinylbelegg.

- Overvåk tilstanden jevnlig. For å få tilstandsgrad 0 eller 1 må slukløsningen skiftes ut og sannsynligvis må også membransjiktet skiftes/utbedres. Det er imidlertid vanskelig å si noe om tidspunktet for når dette er nødvendig.

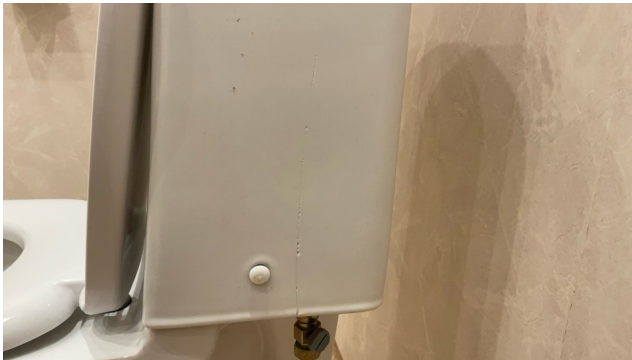
Det er påvist sprekk i toalett.

- Dersom avvik ikke utbedres er det fare for videre skadeutvikling.

Sprekk i toalett.

Kontakt en rørlegger for gode råd og videre anbefalinger.

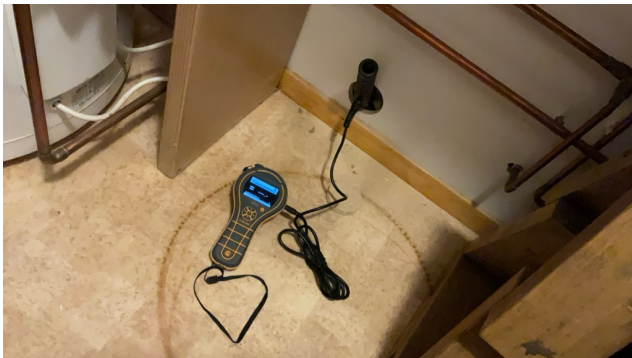
Hulltaking er foretatt uten å påvise unormale forhold. Hulltaking er foretatt ved/i bod mot dusjsone. Fuktkvotemåling (vekt%) i konstruksjonen ble målt til 0

Hulltaking uten unormale resultater.

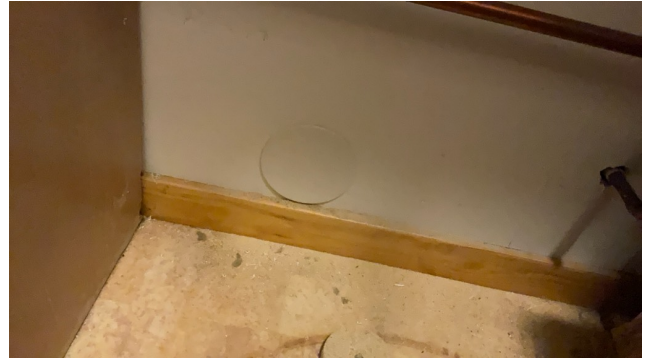
Hull forsvarlig plombert.

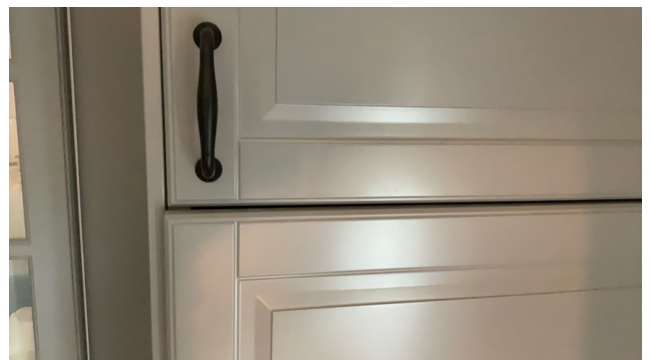
- Det er påvist skader på overflater/kjøkkeninnredning utover normal slitasjegrad.

Kjøleskapsfront tar i dekkside ved åpning/lukking.

Enkelte fronter bør justeres.

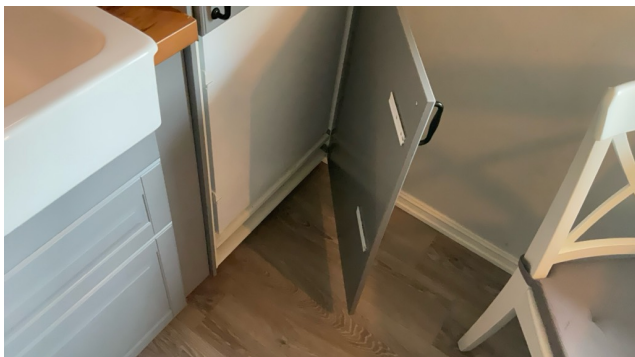
Skinner til fryseskap er ødelagt.

- Det må påregnes lokal utbedring/utskiftning.

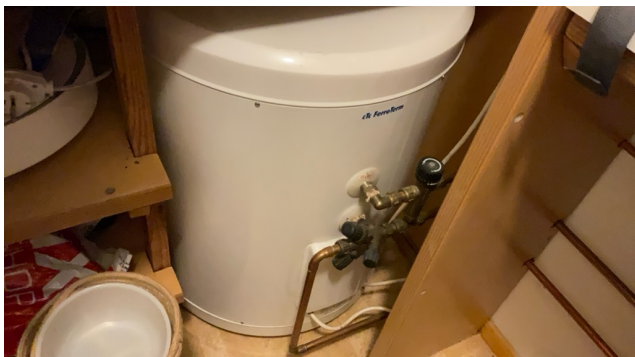
Bereder montert i bod.

- Det bør etableres tilfredsstillende el-tilkobling etter gjeldende forskrift.
- Det er ikke behov for utbedringstiltak siden tanken fungerer i dag, men ut ifra alder kan skader plutselig oppstå på eldre tanker.
