Tilstandsrapport

Fritidsbolig

Skiløypevegen 33B , 4540 ÅSERAL

Befaringsdato: 21.04.2026

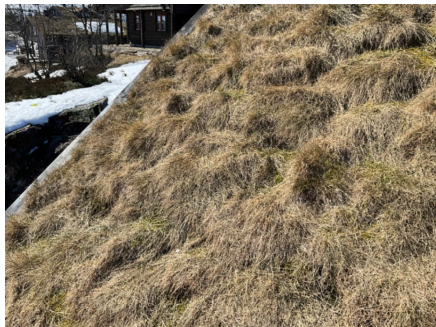
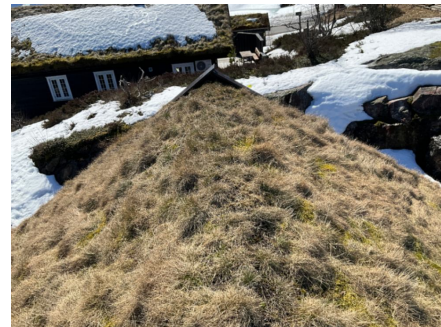
! TG 1 Taktekking

Taktekkingen er av torv. Taket er besiktiget fra taknivå.

Undertak av knotteplast.

Tilstand på undertak/teking er ikke mulig å se uten å ta av torven, tilstandsgrad er satt på bakgrunn av alder og ingen negative funn innvendig eller utvendig.

Normalt vedlikehold i form av påfylling av jord på toppen må påregnes samt årlig kontroll av taket.

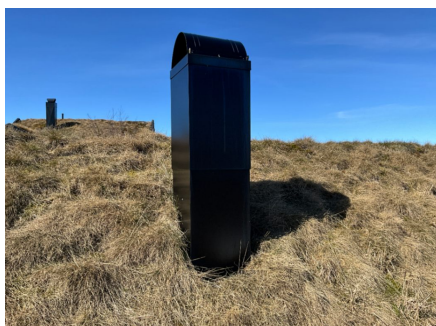
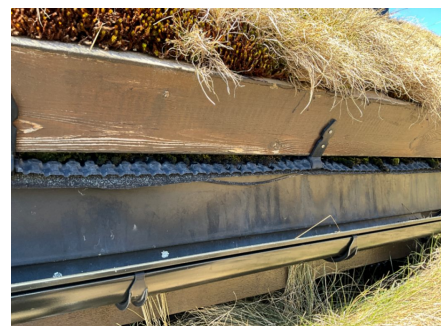
! TG 1 Nedløp og beslag

Takrenner, nedløp og beslag er utført i metall.

Synlige deler av systemet er inspisert fra taket og bakkenivå.

Det anbefales jevnlig kontroll og rengjøring av takrenner og nedløp for å sikre tilfredsstillende avrenning av overvann.

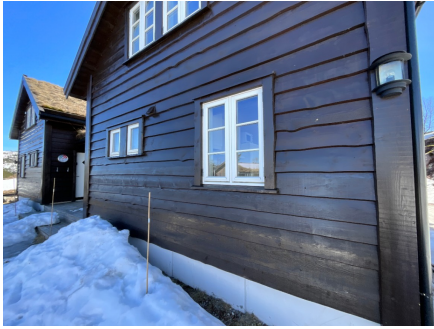
TG1 Veggkonstruksjon

Veggene har bindingsverkskonstruksjon fra byggeår. Fasade/kledning har liggende bordkledning.

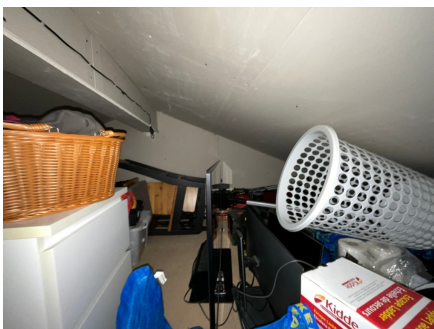
TG1 Takkonstruksjon/Loft

Takkonstruksjonen er utført med sperrekonstruksjon i tre. Konstruksjonen er besiktiget fra loftet.

Ved befaring fremstod trekonstruksjonen med normal utførelse for byggeperioden. Det ble ikke registrert tegn til deformasjoner, lekkasjeskader eller unormale fuktforhold i de inspiserbare områdene

Det gjøres oppmerksom på at konstruksjonen er skjult av isolasjon og begrenset tilgjengelighet, og derfor ikke fullt ut inspisert.

Tilstandsgrad settes til TG1 da konstruksjonen fremstår med normal funksjon og kun mindre avvik knyttet til tilgjengelighet og naturlig aldersrelatert utførelse.

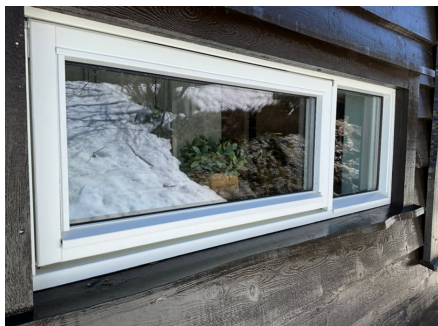
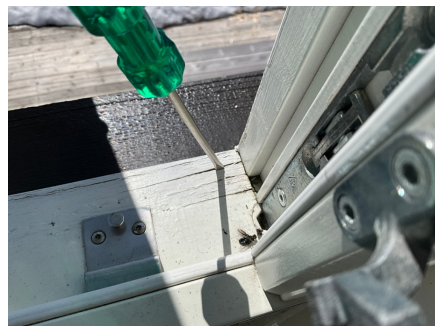
TG2 Vinduer

Bygningen har malte trevinduer med 2-lags glass.

- Karmene i vinduer er slitte og det er sprekker i trevirket.

- Det må foretas lokal utbedring.

Vedlikehold i form av maling og fug anbefales før ytterligere skader oppstår.

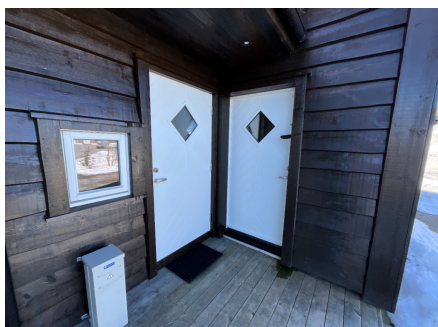
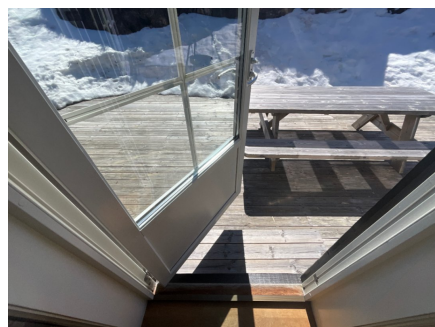
TG1 Dører

Bygningen har malte ytterdører og malt balkongdør i tre. Ytterdør og verandadør er funksjonstestet for heng i hengsler og tetting, uten å finne nevneverdig avvik. Årlig justeringer av dører må forventes.

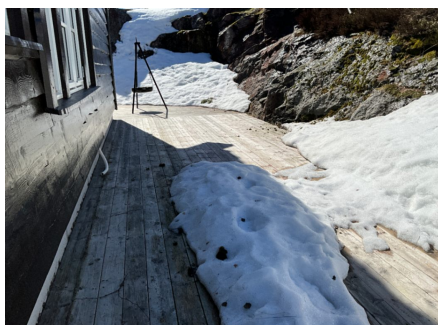
TG1 Balkonger, terrasser og rom under balkonger

Veranda med utgang fra stue. Dekke av terrassebord. Delvis dekket av snø på befaringsen, vurderingen er kun på synlige deler.

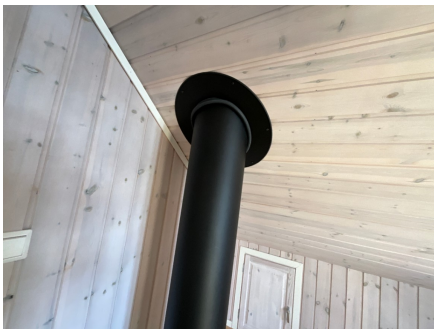
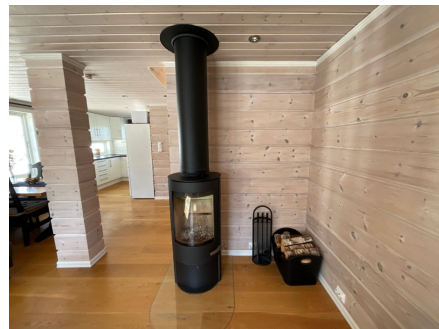
! TG 1 Pipe og ildsted

Fritidsboligen har isolert stålpipes og vedovn.

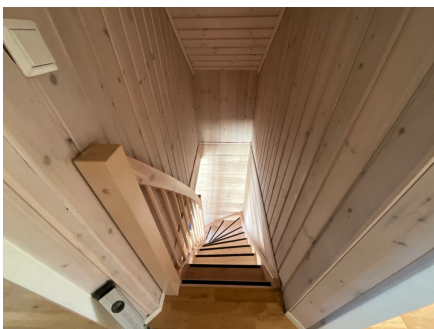
! TG 1 Innvendige trapper

Hytta har tretrapp.

Trappen er brattere og smalere enn kravet for boliger.

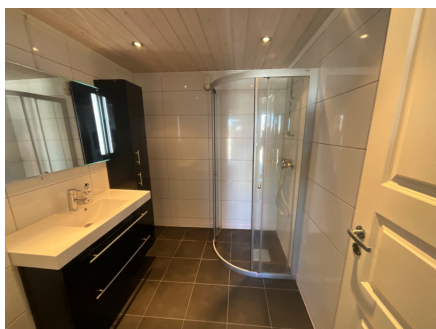
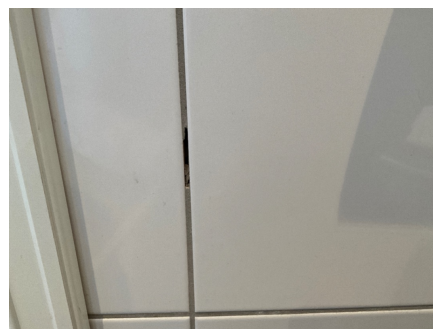
TG 2 Overflater vegger og himling

Veggene har overflater av fliser. I taket er det panel.

- Det er påvist avvik i fuger.

- Det må foretaes lokal utbedring

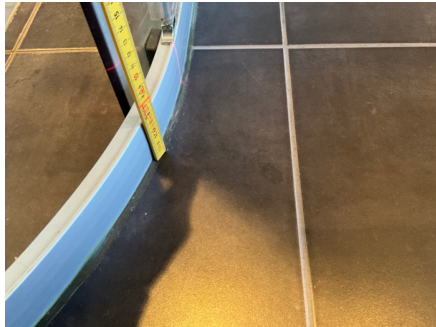
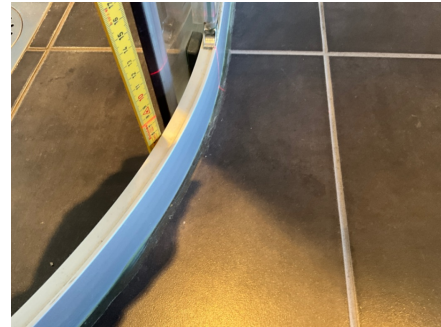
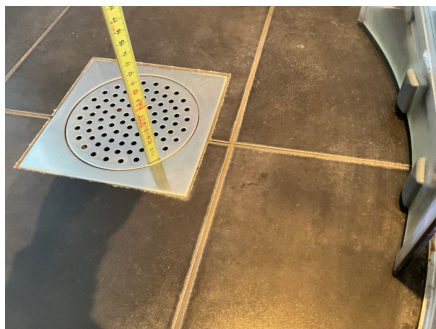
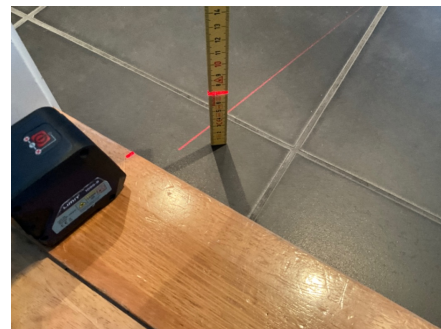
TG 2 Overflater Gulv

Det er flislagt gulv med elektriske varmekabler. Det er ca 10 mm. høydeforskjell fra flis ved dør til slukrist. Oppkant ved dør.

- Det er mulighet for at det kan forekomme vannlekkasje på våtrommet hvor vann ikke vil gå til sluk.
- Det er påvist at høydeforskjell fra topp slukrist til gulv/synlig topp membran ved dørterskel er mindre enn 25 mm.

Våtrom uten oppkant ved dør og med utilstrekkelig fall til sluk har økt risiko for at vann kan renne ut av rommet ved lekkasje eller utilsiktet vannsøl. Dette kan medføre fuktskader i tilstøtende rom og bygningskonstruksjoner.

- Det bør etableres avrenning inn til sluk for hele våtrommet.
- Eventuelt lekkasjevann fra utstyr utenfor dusjsone vil ikke ha en naturlig vei til sluket. Dette kan føre til at vann samler seg på gulvet og potensielt renner ut av rommet eller trenger inn i konstruksjonen.

Ved eventuell renovering av våtrommet anbefales det å etablere tilfredsstillende fall mot sluk samt tilstrekkelig høydeforskjell mellom topp membran ved dørterskel og sluk i henhold til gjeldende anbefalinger.

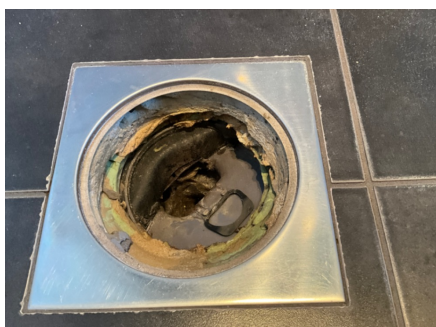
TG 2 Sluk, membran og tettesjikt

Det er plastsluk og smøremembran med ukjent utførelse.

- Mer enn halvparten av forventet brukstid er passert på membranløsningen.

Dokumentasjon på fagmessig utførelse foreligger ikke.

Det er ikke registrert synlige tegn til lekkasje eller fuktskade ved befaring. Hulltaking og fuktmåling i tilstøtende konstruksjon viste normale verdier. Manglende dokumentasjon på utførelse medfører redusert forutsigbarhet knyttet til membranens utførelse, detaljer rundt slukt og forventet levetid. Smøremembran er erfaringsmessig mer utsatt for utførelsesfeil enn prefabrikerte membransystemer, særlig i overgang mot sluk. Tilstandsgrad 2 settes på bakgrunn av manglende dokumentasjon og alder, samt behov for økt oppfølging i videre brukstid.

- Det er viktig å merke seg at levetiden til en membran varierer basert på kvalitet, installasjon og bruk. Eldre membraner kan bli sprø og sprekke opp, noe som fører til at de mister sin vanntettende funksjon. Dette kan resultere i vannlekkasjer gjennom vegger og gulv og fuktskader.

Sprekker i membran oppstår typisk i overgang mellom sluk og gulv, deler av dette området er dekket av fliselim og fugemasse og er ikke tilgjengelig for kontroll. Hull i dette område vil kunne føre til skader i konstruksjonen.

Det anbefales jevnlig visuell kontroll av fuger, slukovergang og gjennomføringer. Ved fremtidig oppussing bør full utskifting av membran og sluk vurderes.

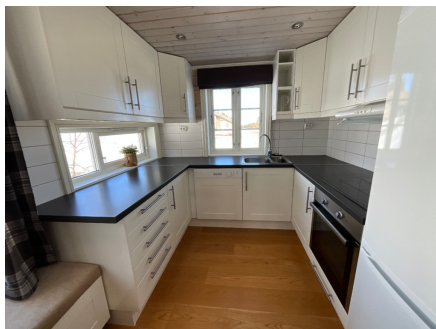
TG 1 Overflater og innredning

Kjøkkenet har innredning med profilerte fronter. Benkeplaten er av laminat.

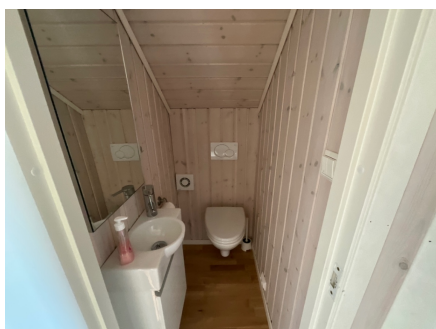
TG 2 Overflater og konstruksjon

Toalettrom med håndvask og toalett.

På gulvet er det parkett, vegger med overflater av panel. I taket er det panel.

Lekkasjer fra innebygde sisterner eller lignende må synliggjøres. I andre rom enn våtrom må lekkasjen i tillegg føre til at vannet stenges automatisk.

Ved lekkasje i innebygd toalett vil ikke vannet bli synlig før det oppstår store vannskader i konstruksjonen.

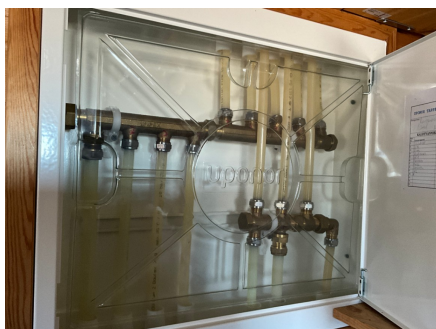
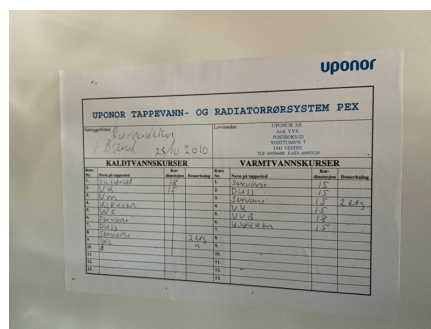
TG 1 Vannledninger

Innvendige vannledninger er av plast (rør i rør). Det er besiktiget i rørskap.

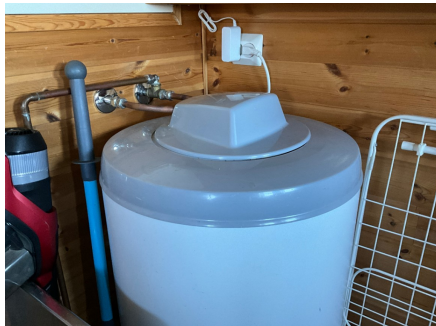
TE2 Varmtvannstank

Varmtvannstanken er på ca. 200 liter.

- Det er ikke påvist tilfredsstillende el-tilkobling av varmtvannstank iht. gjeldende forskrift.

Dette skyldes at tilkoblingen er blitt utført slik da berederen ble montert.

Den elektriske tilkoblingen med stikkontakt kan medføre økt fare for brannutvikling, grunnet belastningen tilkoblingen utsettes for.

Tilstandsgraden settes i tråd med krav gitt i gjeldende standard (NS3600)

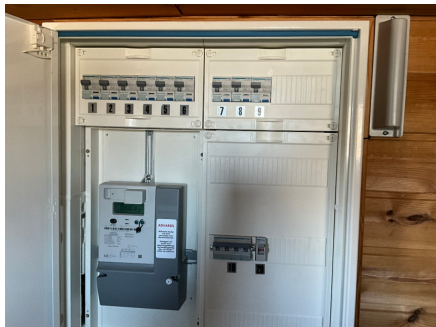
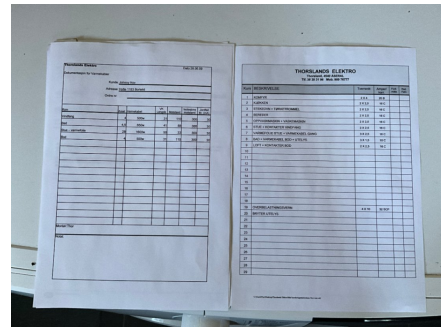
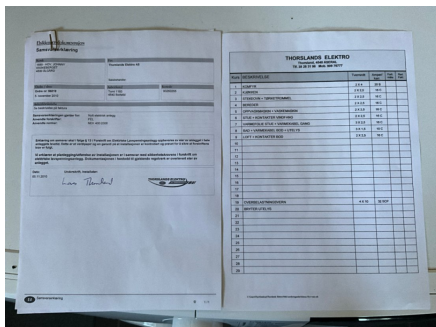
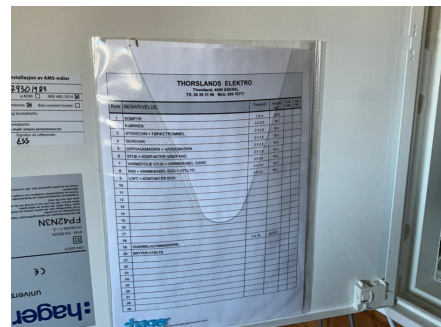
Elektrisk anlegg

Vurderingene er satt på bakgrunn av fremviste samsvarserklæring på anlegget.

Kontrollen som er utført er kun på synlige deler.
