# Tilstandsrapport

Fritidsbolig

Skiløypevegen 33B , 4540 ÅSERAL

Befaringsdato: 21.04.2026

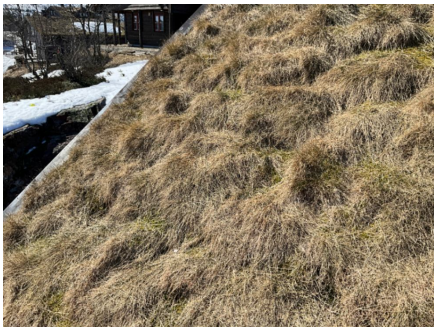
### ! TG 1 Taktekking

Taktekkingen er av torv. Taket er besiktiget fra taknivå.

Undertak av knotteplast.

Tilstand på undertak/teking er ikke mulig å se uten å ta av torven, tilstandsgrad er satt på bakgrunn av alder og ingen negative funn innvendig eller utvendig.

Normalt vedlikehold i form av påfylling av jord på toppen må påregnes samt årlig kontroll av taket.

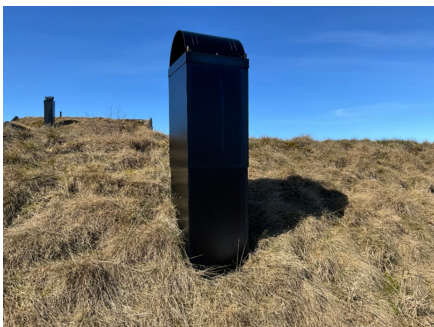
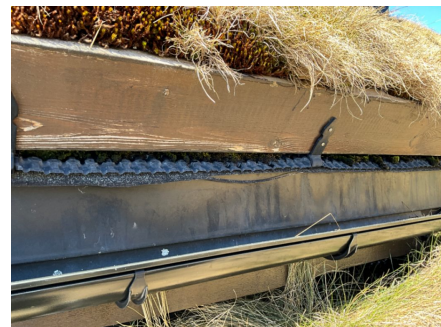
### ! TG 1 Nedløp og beslag

Takrenner, nedløp og beslag er utført i metall.

Synlige deler av systemet er innsisert fra taket og bakkenivå.

Det anbefales jevnlig kontroll og rengjøring av takrenner og nedløp for å sikre tilfredsstillende avrenning av overvann.

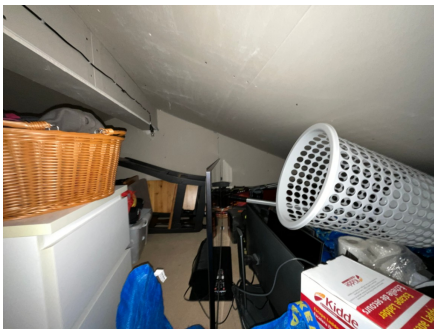
## TG1 Takkonstruksjon/Loft

Takkonstruksjonen er utført med sperrekonstruksjon i tre. Konstruksjonen er besiktiget fra loftet.

Ved befaring fremstod trekonstruksjonen med normal utførelse for byggeperioden. Det ble ikke registrert tegn til deformasjoner, lekkasjeskader eller unormale fuktforhold i de inspiserbare områdene

Det gjøres oppmerksom på at konstruksjonen er skjult av isolasjon og begrenset tilgjengelighet, og derfor ikke fullt ut inspisert.

Tilstandsgrad settes til TG1 da konstruksjonen fremstår med normal funksjon og kun mindre avvik knyttet til tilgjengelighet og naturlig aldersrelatert utførelse.

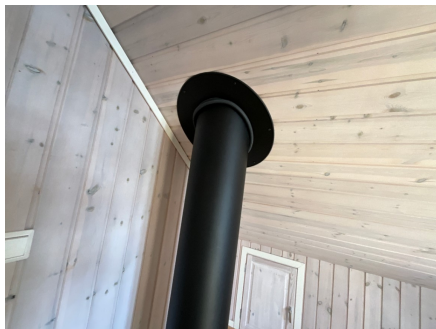
## ! TG 1 Pipe og ildsted

Fritidsboligen har isolert stålpipen og vedovn.

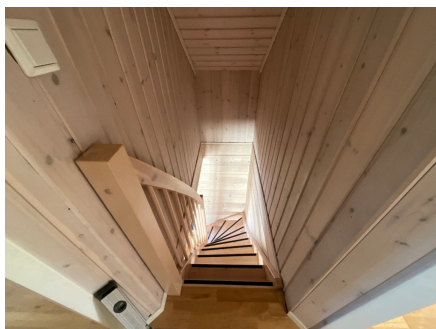
## ! TG 1 Innvendige trapper

Hytta har tretrapp.

Trappen er brattere og smalere enn kravet for boliger.

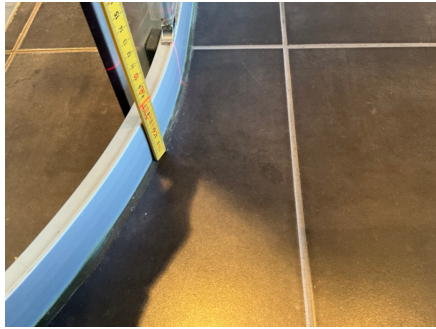
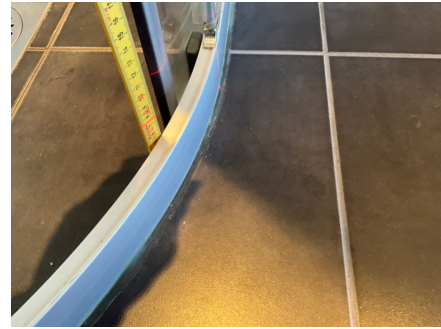
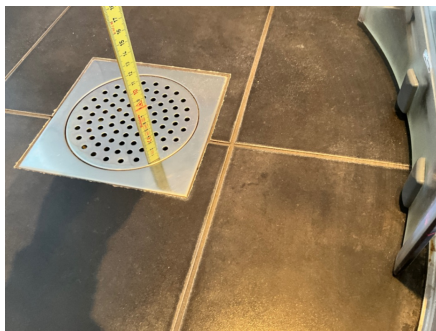
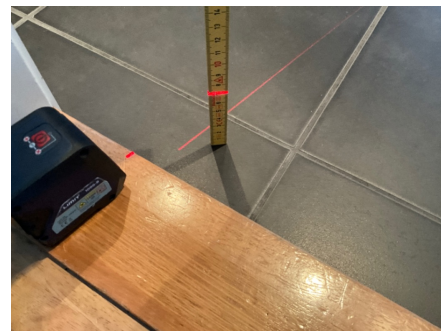
#### TG 2 Overflater Gulv

Det er flislagt gulv med elektriske varmekabler. Det er ca 10 mm. høydeforskjell fra flis ved dør til slukrist. Oppkant ved dør.

- Det er mulighet for at det kan forekomme vannlekkasje på våtrommet hvor vann ikke vil gå til sluk.
- Det er påvist at høydeforskjell fra topp slukrist til gulv/synlig topp membran ved dørterskel er mindre enn 25 mm.

Våtrom uten oppkant ved dør og med utilstrekkelig fall til sluk har økt risiko for at vann kan renne ut av rommet ved lekkasje eller utilsiktet vannsøl. Dette kan medføre fuktskader i tilstøtende rom og bygningskonstruksjoner.

- Det bør etableres avrenning inn til sluk for hele våtrommet.
- Eventuelt lekkasjevann fra utstyr utenfor dusjsone vil ikke ha en naturlig vei til sluket. Dette kan føre til at vann samler seg på gulvet og potensielt renner ut av rommet eller trenger inn i konstruksjonen.

Ved eventuell renovering av våtrommet anbefales det å etablere tilfredsstillende fall mot sluk samt tilstrekkelig høydeforskjell mellom topp membran ved dørterskel og sluk i henhold til gjeldende anbefalinger.

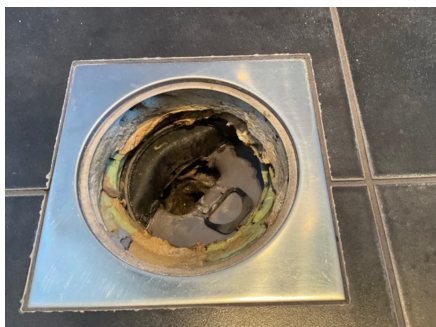
### TG 2 Sluk, membran og tettesjikt

Det er plastsluk og smøremembran med ukjent utførelse.

- Mer enn halvparten av forventet brukstid er passert på membranløsningen.

Dokumentasjon på fagmessig utførelse foreligger ikke.

Det er ikke registrert synlige tegn til lekkasje eller fuktskade ved befaring. Hulltaking og fuktmåling i tilstøtende konstruksjon viste normale verdier. Manglende dokumentasjon på utførelse medfører redusert forutsigbarhet knyttet til membranens utførelse, detaljer rundt slukt og forventet levetid. Smøremembran er erfaringsmessig mer utsatt for utførelsesfeil enn prefabrikerte membransystemer, særlig i overgang mot sluk. Tilstandsgrad 2 settes på bakgrunn av manglende dokumentasjon og alder, samt behov for økt oppfølging i videre brukstid.

- Det er viktig å merke seg at levetiden til en membran varierer basert på kvalitet, installasjon og bruk. Eldre membraner kan bli sprø og sprekke opp, noe som fører til at de mister sin vanntettende funksjon. Dette kan resultere i vannlekkasjer gjennom vegger og gulv og fuktskader.

Sprekker i membran oppstår typisk i overgang mellom sluk og gulv, deler av dette området er dekket av fliselim og fugemasse og er ikke tilgjengelig for kontroll. Hull i dette område vil kunne føre til skader i konstruksjonen.

Det anbefales jevnlig visuell kontroll av fuger, slukovergang og gjennomføringer. Ved fremtidig oppussing bør full utskifting av membran og sluk vurderes.

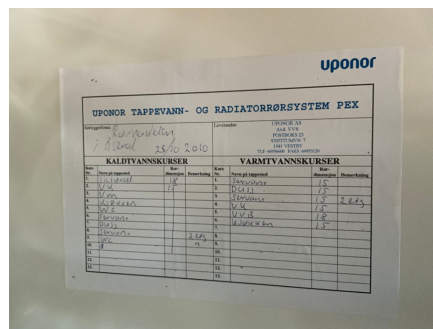
### TG 1 Vannledninger

Innvendige vannledninger er av plast (rør i rør). Det er besiktiget i rørskap.

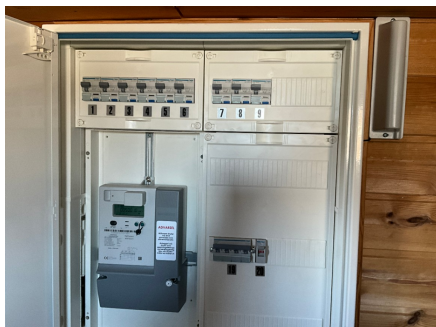
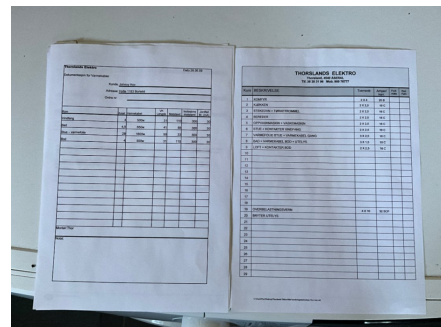
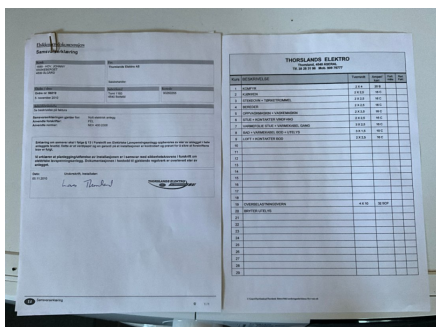
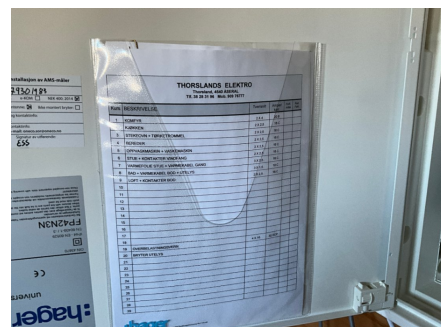
## Elektrisk anlegg

Vurderingene er satt på bakgrunn av fremviste samsvarserklæring på anlegget.

Kontrollen som er utført er kun på synlige deler.
