# Tilstandsrapport

Fritidsbolig

Sameigevegen 911, 2930 BAGN

Befaringsdato: 03.09.2024

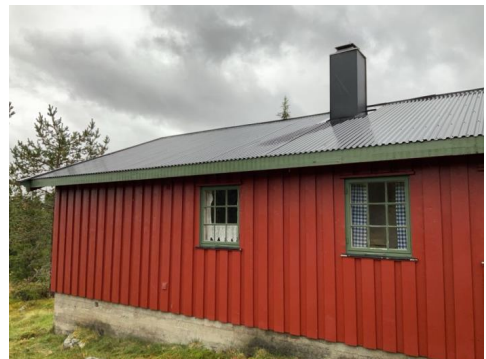
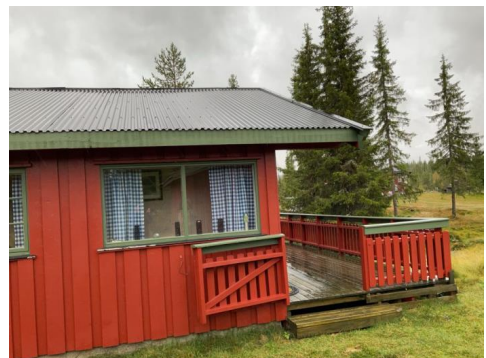
**Vurdering av avvik:**  
• Mer enn halvparten av forventet brukstid er passert på taktekingen.

- Stigetrinn for feier må monteres.
- Det bør lages system for bortledning av vann fra taknedløp ved grunnmur.

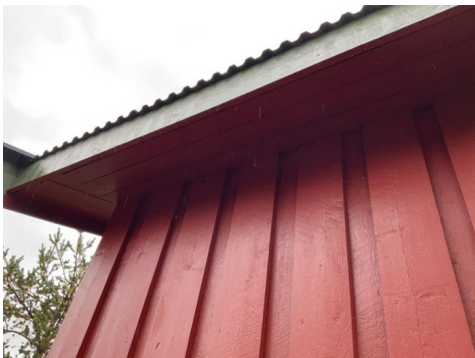
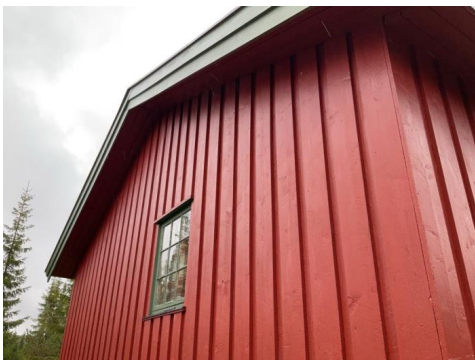
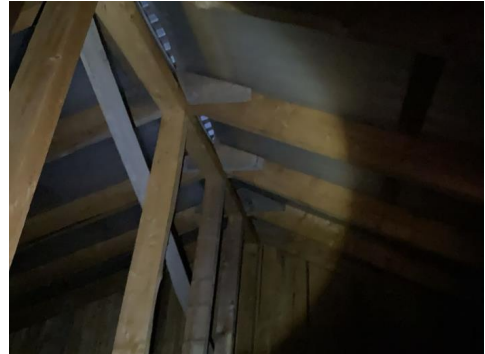
- Det er begrenset/dårlig ventilering av takkonstruksjonen.
- Det er påvist fuktskjolder/skader i takkonstruksjonen.

Rekvirent opplyser at tiltak med nytt beslag rundt pipe er utført for å hindre vanninntrengning her. Holdes under oppsyn.

- Lufting/ventilering bør forbedres.

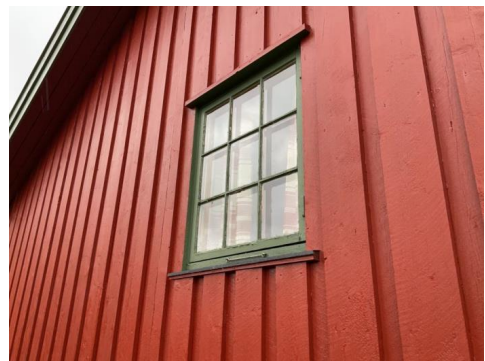
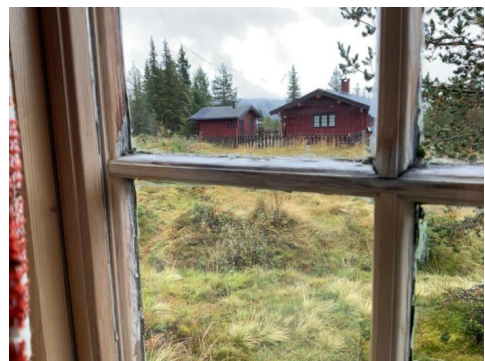
## ! TG 2 Vinduer

- Det er påvist tegn på innvendig kondensering av enkelte vindusglass.
- Det er avvik:

- Kondensering på enkelte glass har medført fuktskader i treverk som kan medføre utskiftningsbehov av enkelte vinduer.

Utbedring/ vedlikehold gjennomføres, eventuelt utskifting av noe vinduer.

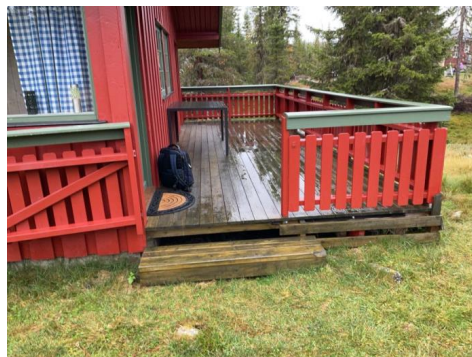
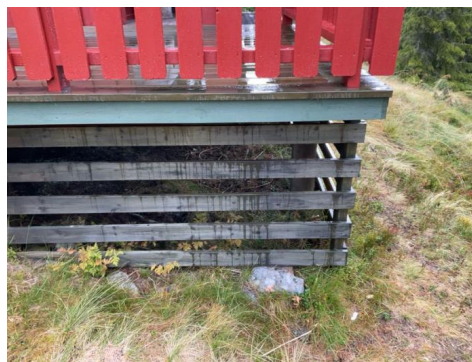
- Det er ikke krav om utbedring av rekkverkshøyde opp til dagens forskriftskrav.

Rekkverket har et mindre avvik til dagens krav til rekkverk, men vil fungere tilstrekkelig ved normal forsiktig bruk. Skjevheter vurderes rettet.

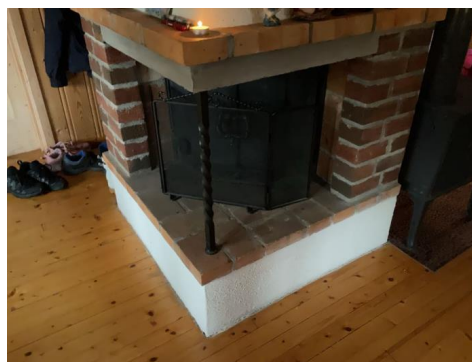
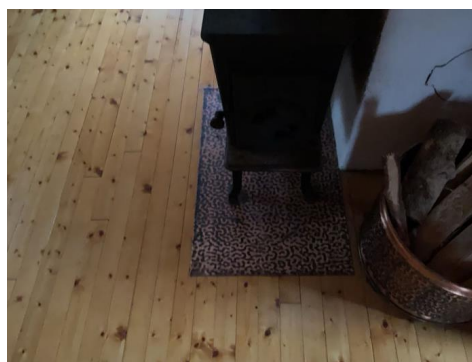
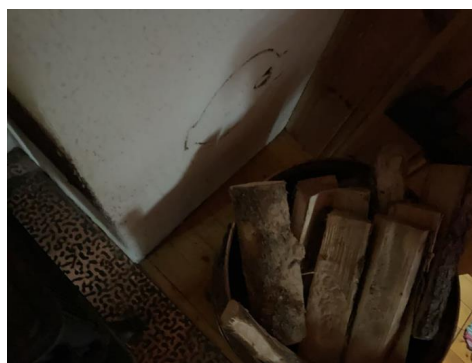
- Målt høydeforskjell på over 30 mm gjennom hele rommet. Tilstandsgrad 3 gis med bakgrunn i standardens krav til godkjente måleavvik.

Tiltak i forbindelse med avstand mellom brennbart materiale og feieluke må utbedres.

- Det anbefales å montere ildfast plate under luker på pipe.
- Det må foretas tiltak for å lukke avviket.

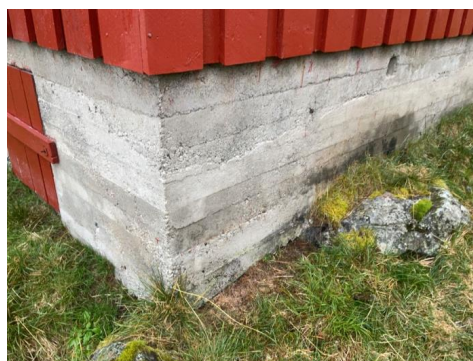
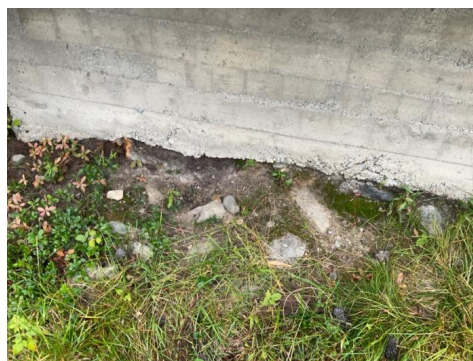
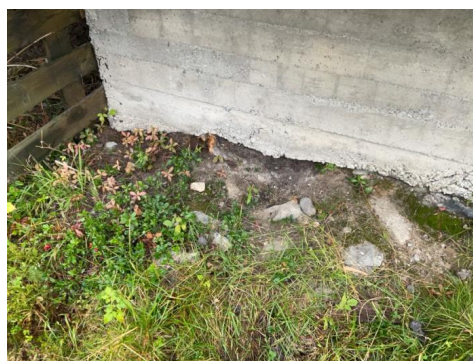
For å utbedre skader/ sprekker må dette gjennomføres sammen med en eventuell masseutskifting. Alternativet vil være å punktrepasere sprekker og riss etterhvert som de oppstår. Utbedring for varig solid og stabil konstruksjon vil kreve vesentlig kostnader. Tilbakeføring av nedsignte masser med punkt utbedring må vurderes.

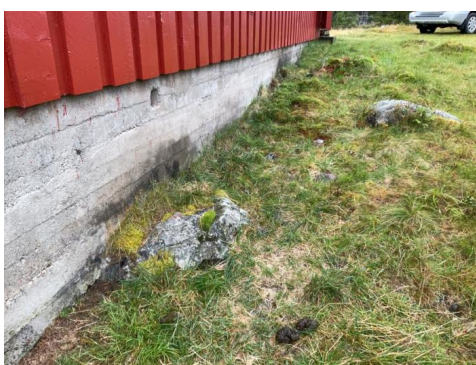
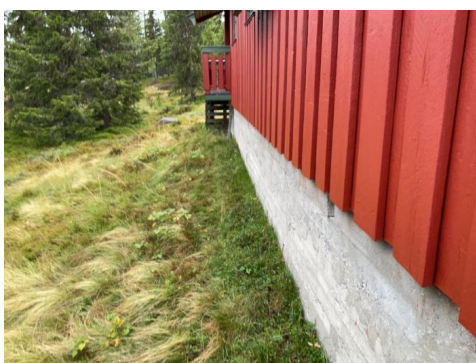
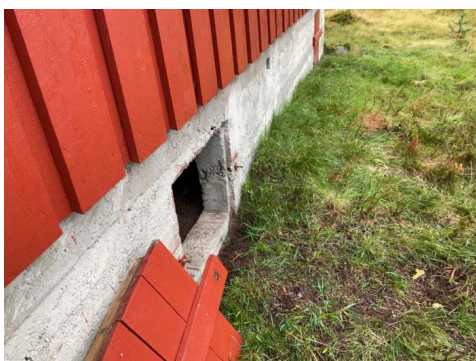
## TG 2 Terrengforhold

Terreng med naturlig vegetasjon på stedlige masser,

Noe terreng justering vurderes.

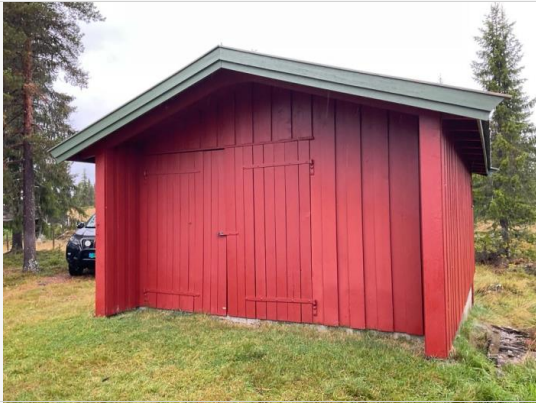
## Garasje

**Vedlikehold**  
Bygget har vedlikeholdsbehov. Det er pågående taklekkasje ved befaringen. Noe treverk er ført nært ned mot terreng. Kledning stedvis utsatt for vannsprut fra takvann som treffer terreng. Vedlikehold, utbedring og utskifting av komponenter/ bygningsdeler må påregnes.

Taktekking av takplater av metall. Lekkasje pågående ved befaringen.
