# Sjarmerende og enkel hytte med solcelleanlegg, peis og fin beliggenhet i naturskjønne omgivelser.

Befaringsdato: 03.09.2024

# Tilstandsrapport

## FRITIDSBOLIG

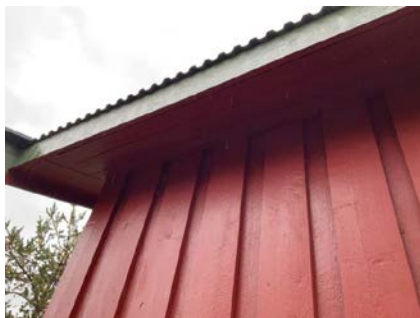
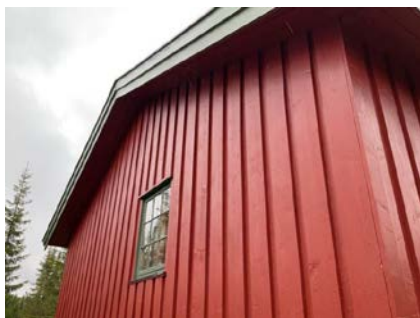
- Det er begrenset/dårlig ventilering av takkonstruksjonen.
- Det er påvist fuktskjolder/skader i takkonstruksjonen.
- Noe misfarging på treverk ved pipe.

Rekvirent opplyser at tiltak med nytt beslag rundt pipe er utført for å hindre vanninntrengning her. Holdes under oppsyn.

- Lufting/ventilering bør forbedres.

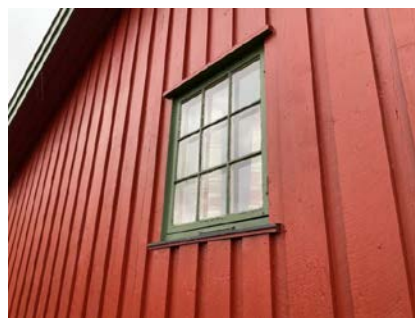
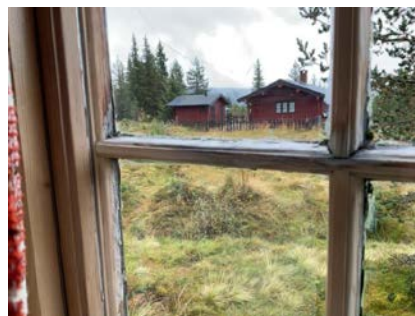
## 🕒 TG 2 Vinduer

- Det er påvist tegn på innvendig kondensering av enkelte vindusglass.
- Det er avvik:
- Misfarging på treverk i karmen grunnet kondensering på vinduer.

Bygget har vinduer med trekarmmer, sidehengsling og koblede 1 pluss 1 lags glass.

- Kondensering på enkelte glass har medført fuktskader i treverk som kan medføre utskiftningsbehov av enkelte vinduer.

Utbedring/ vedlikehold gjennomføres, eventuelt utskifting av noe vinduer.

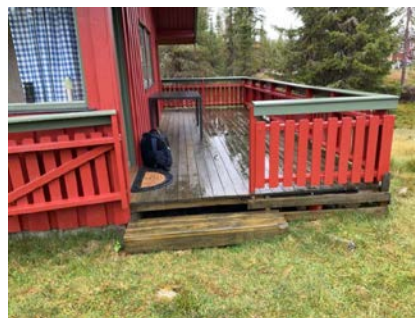
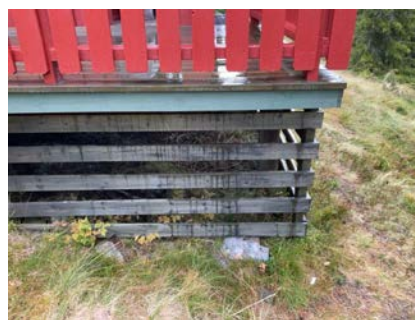
- Det er ikke krav om utbedring av rekkverkshøyde opp til dagens forskriftskrav.

Rekkverket har et mindre avvik til dagens krav til rekkverk, men vil fungere tilstrekkelig ved normal forsiktig bruk. Skjevheter vurderes rettet.

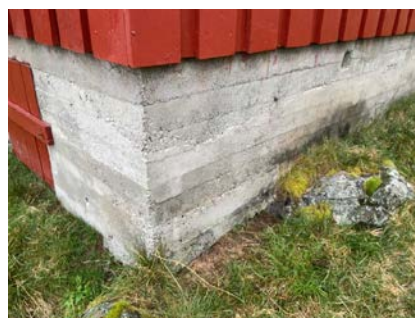
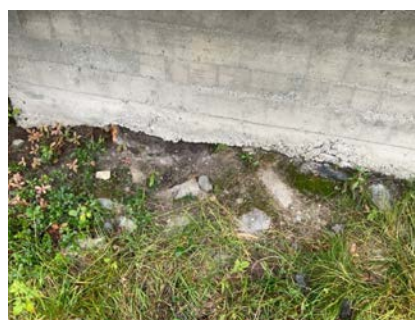
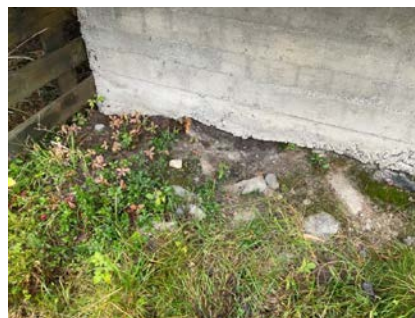
For å utbedre skader/ sprekker må dette gjennomføres sammen med en eventuell masseutskifting. Alternativet vil være å punktrepere sprekker og riss etterhvert som de oppstår. Utbedring for varig solid og stabil konstruksjon vil kreve vesentlig kostnader. Tilbakeføring av nedsignte masser med punkt utbedring må vurderes.

**Kostnadsestimat: 100 000 - 300 000**

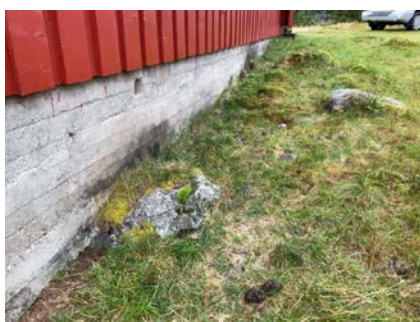
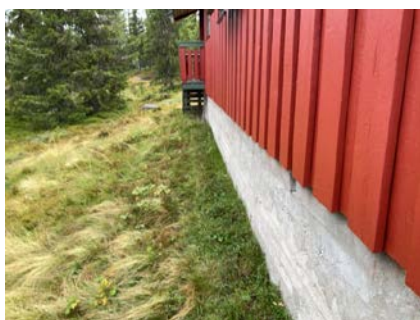
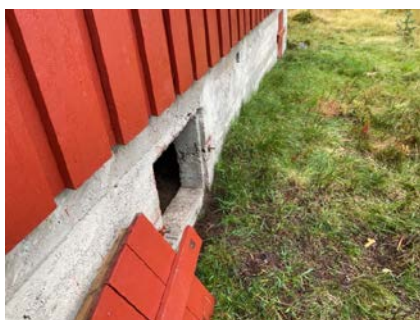
### TO 2 Terrengforhold

Terreng med naturlig vegetasjon på stedlige masser,

Noe terreng justering vurderes.
