Tilstandsrapport

Fritidsbolig

Blåbærvegen 174, 2340 LØTEN

Befaringsdato: 16.10.2024

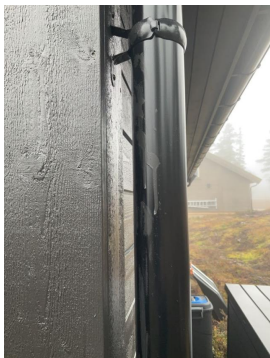
Litt malingsøl på nedløp.

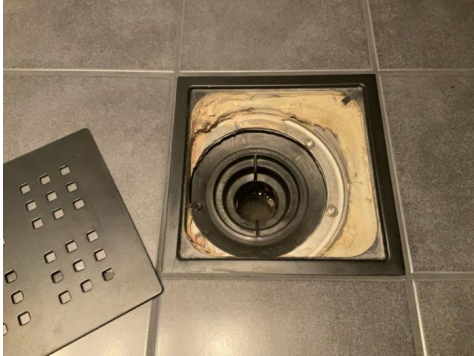
Sluk med klemring og synlig membranmsjett.

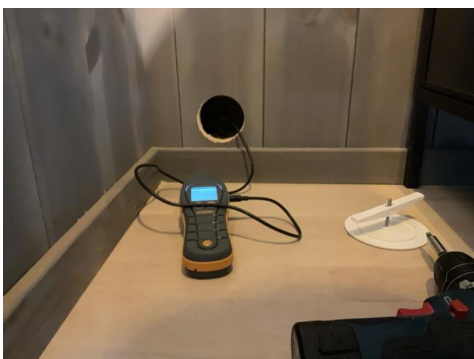
Det er utført hulltaking (73 mm.) bak dusjen i tilstøtende stue. Det er isolasjon i vegg. Isolasjon begrenser innsyn. Det er utført fuktmåling, sett og lukket etter fukt/misfarging. Fuktmåling er utført med pigger og Protimeter Surveymaster i bunnsvill. Det er ikke avdekket misfarging eller merkbar fukt.

Fuktmåling bak dusjen.

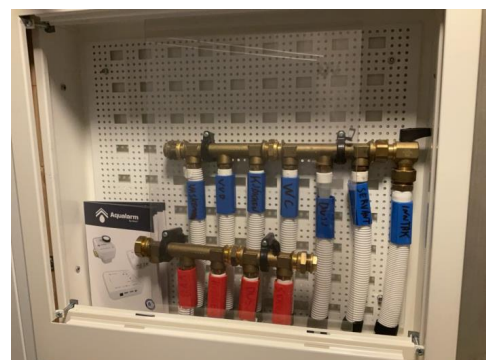
Rørskap med stoppekraner.

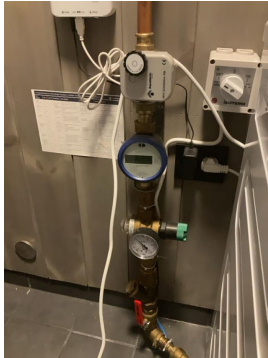
Inntaksrør med stoppekran.
