# Tilstandsrapport

Boligbygg med flere boenheter

Kjerrheia 5, 4621 KRISTIANSAND S

Befaringsdato: 05.08.2025

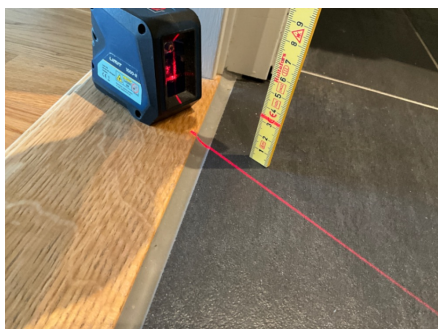
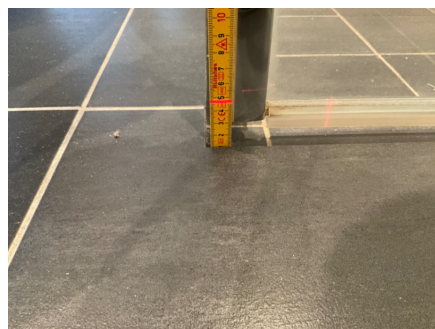
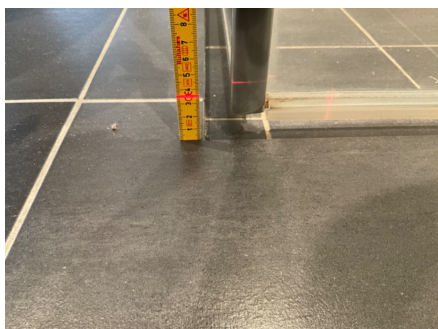
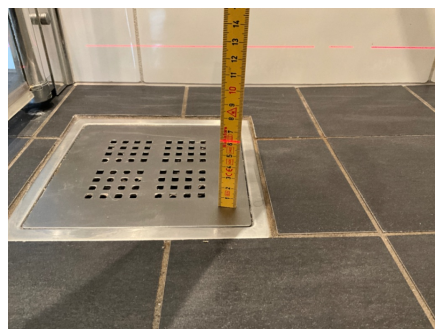
Det er flislagt gulv med elektriske varmekabler. Det er ca 30 mm. høydeforskjell fra flis ved dør til slukrist. Ukjent om varmekablene i gulvet ble byttet i forbindelse med oppgraderingen av våtrommet.

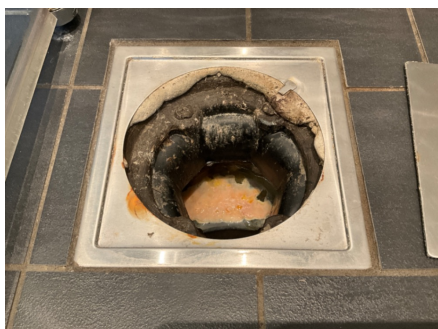
Det er slukløsning fra byggeår og smøremembran av nyere dato med ukjent utførelse.

- Membran i kombinasjon med gammelt sluk uten klemring. Membran er smurt ned på sluk.
- Mer enn halvparten av forventet brukstid er passert på membranløsningen.
- Mer enn halvparten av forventet brukstid er passert på slukløsningen.

- Uten tilfredsstillende klemring er det vanskelig å sikre en vanntett overgang mellom smøremembranen og sluket. Dette øker risikoen for at vann kan sive ned langs sidene av sluket og forårsake fuktskader i gulvkonstruksjonen og omkringliggende område.
- Det er viktig å merke seg at levetiden til en membran varierer basert på kvalitet, installasjon og bruk. Eldre membraner kan bli sprø og sprekke opp, noe som fører til at de mister sin vanntettende funksjon. Dette kan resultere i vannlekkasjer gjennom vegger og gulv og fuktskader.

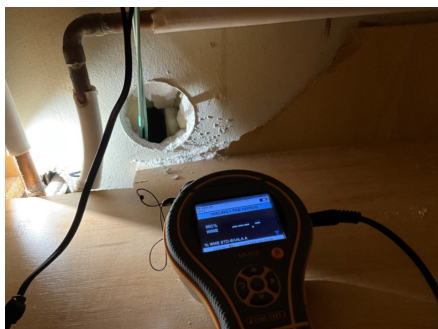
Hulltaking er foretatt uten å påvise unormale forhold. Hulltaking er foretatt ved/i skapet på kjøkkenet bak våtsone for dusjen. Fuktkvotemåling (vekt%) i konstruksjonen ble målt til under 6.

Hulltaking gir begrenset adgang til visuell kontroll/måling av et lokalt område på badet, og det kan dermed ikke med sikkerhet utelukkes at det foreligger skjulte avvik eller skader i øvrige deler av konstruksjonen.

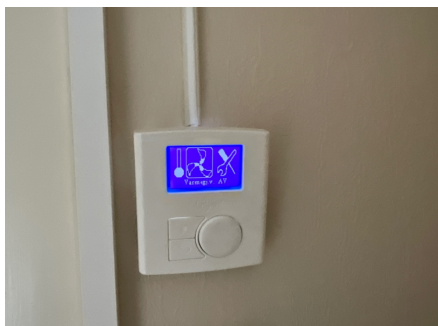
Leiligheten har balansert ventilasjon. Aggregatet er plassert på fellesareal og er ikke tilgjengelig for kontroll. Jevnlig bytte av filter må påregnes.

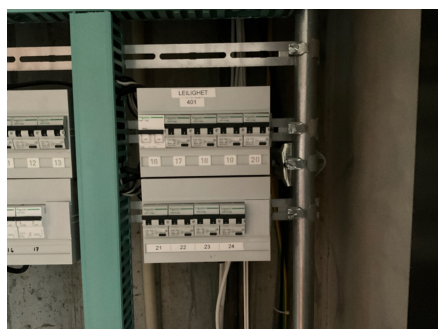
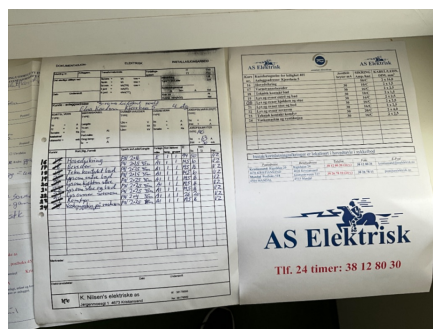
Det elektriske anlegget har automatsikringer. Sikringsskapet er plassert i felles vaskerom.

**Det foreligger samsvarserklæring fra 2004 og 2008. Ukjent om det er utført andre arbeider på anlegget utenom.**

Anbefaler en kontroll på anlegget.
